CAPITULO 3

CIRCUITO UDLAP

**ESTUDIO DE MECÁNICA DE SUELOS REALIZADO AL CIRCUITO DE LA
UNIVERSIDAD DE LAS AMÉRICAS, PUEBLA
CROQUIS DE LOCALIZACION DE LOS SONDEOS**

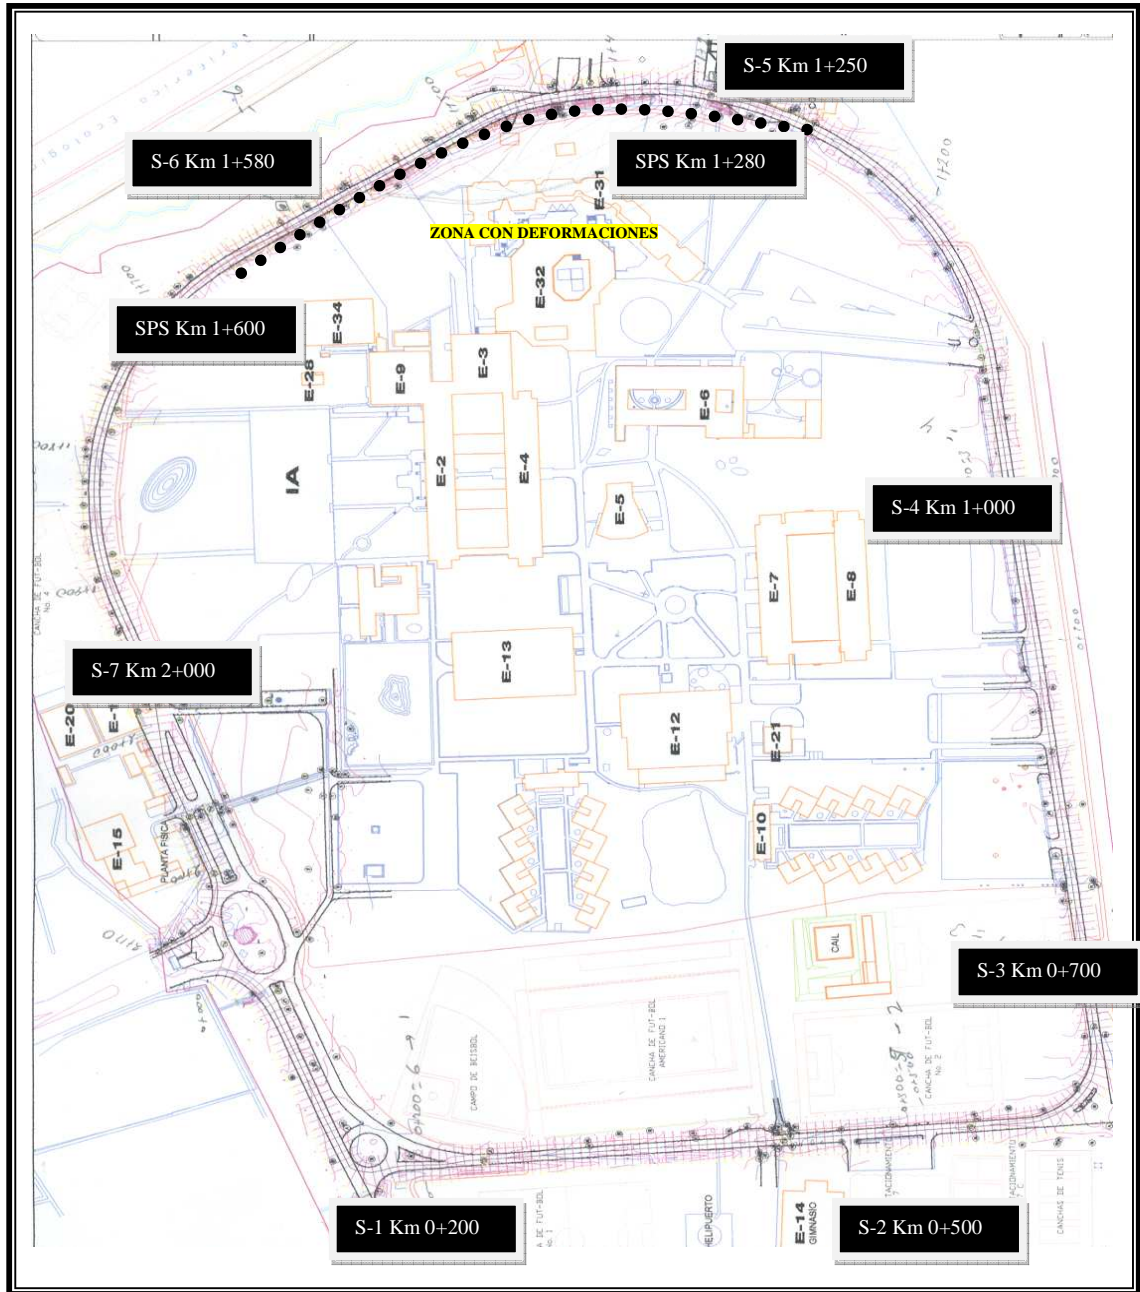
Fig.3.1. Croquis de localización de sondeos

En el croquis de la figura 3.1 se puede observar el cadenamamiento donde se realizaron cada uno de los 7 pozos a cielo abierto realizados al circuito de la UDLAP. De acuerdo a lo obtenido en el reporte fotográfico del inventario de fallas superficiales del capítulo 2, en este croquis se puede observar que hay una zona con altas deformaciones la cual está localizada en el tramo que se encuentra entre los cadenamamientos 1+250 y 1+580, los cuales corresponden a los sondeos 5 y 6 respectivamente.

El quinto sondeo se realizó en el inicio del a zona crítica (1+250), la cual muestra la misma estructura de los 4 sondeos anteriores pero que presenta fallas físicas y estructurales más importantes del circuito.

El sexto sondeo se ubicó en el final de la zona crítica (1+ 580) y cuenta con las características del sondeo número 5, las fallas presentadas aquí tanto física como estructuralmente tienen una disminución bastante importante que dan lugar a una superficie un poco más comfortable al tránsito.

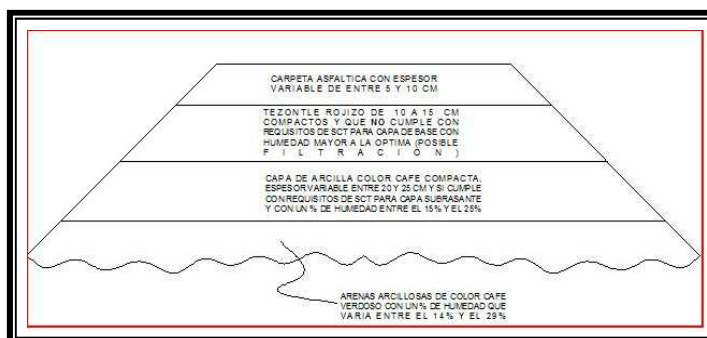
FIGURA 3.2. Estructura actual del pavimento circuito UDLA-P

La estructura del pavimento que comprende el circuito de la UDLAP se mantiene constante a lo largo de todo el circuito, es decir, las capas son las mismas. Los sondeos nos muestran que el material de base no cumple con las características de Base Hidráulica, ya que como se menciono anteriormente, es un material ligero contrario a lo que muestra la capa subrasante, el cual sí cumple con los requisitos para la misma ya que es una arena arcillosa-limosa (tepetate); esto se mantiene a lo largo de toda la vía.

Se hace énfasis de que ninguna de las capas del pavimento mantiene un espesor constante ya que estos varían demasiado en todo el circuito lo cual puede contribuir a las fallas que se tienen ya sean físicas y/o estructurales, y que a su vez es indicio que en su tiempo probablemente se construyó contemplando que sería un camino de servicio que atendería a todo lo que alguna vez fue la hacienda y en la cual los vehículos no causarían el daño que actualmente un vehículo puede causar; además, la repetición de cargas cuando funcionaba como hacienda no fue ni será nunca lo que actualmente recibe.
