CAPITULO V: RECOMENDACIONES PARA LA REPARACIÓN DE HUMEDADES EN LOS TRES CASOS

5.1 Recomendaciones para la reparación de humedades en caso I: “IVI Hogar Santa Lucía”

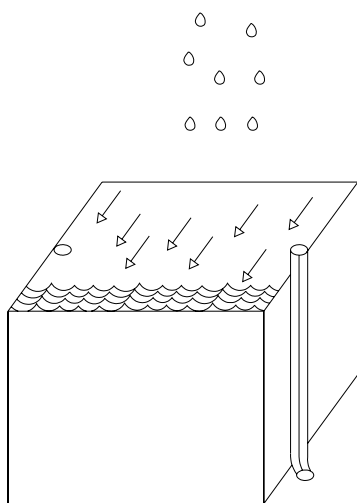
Acerca del problema diagnosticado en el capítulo III que tiene que ver con la mala nivelación de la azotea y la acumulación de agua en la misma, la solución encontrada fue, que además de impermeabilizar y darle mantenimiento a la misma cada vez que la vida útil del impermeabilizante expira (de 3 a 5 años), se tiene que medir el grado de inclinación que tiene la azotea y hacer una re nivelación o rellenar lo que le falta con una mezcla de mortero y aditivos para así evitar que el agua no se estanque y por lo tanto se filtre por el techo de la casa. (Figura 5.1.1 y 5.1.2). En lugares de encharcamiento donde el agua topa con el pretil, se debe de hacer un chaflán para que ésta pueda salir.

Figura 5.1.1. Esquema de losa mal nivelada y agua estancada.

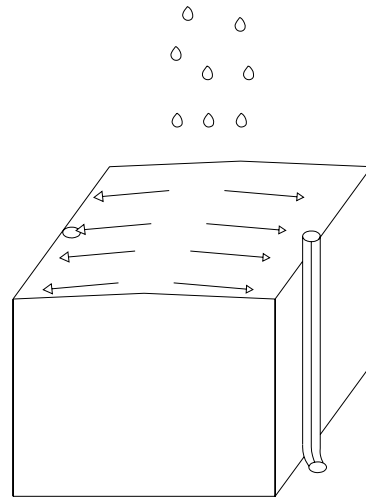
Figura 5.1.2. Esquema de losa nivelada, con pendientes hacia las bajadas de agua.

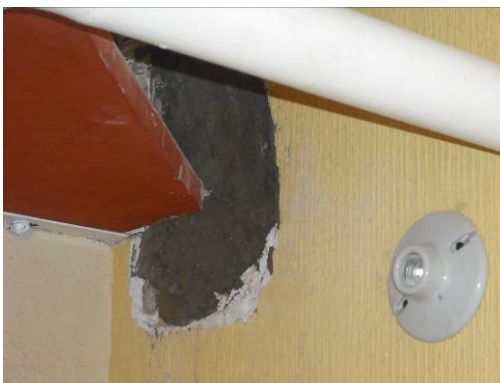
El accidente en una vivienda se tuvo al perforar una tubería al momento de realizar la elaboración de la escalera y perforar el muro, lo cual tuvo severas consecuencias en la casa. (Figura 5.1.3). El agua llegó a casi toda la planta baja, levantó la loseta vinílica del piso y quedaron humedecidos los muros. Lo que se hace en este caso, es sacar la loseta húmeda al sol a que se seque y extraer el agua del piso de la vivienda para posteriormente volver a ponerlo. (Figura 5.1.4).

Figura 5.1.3 Vista de la reparación de muro bajo escalera.

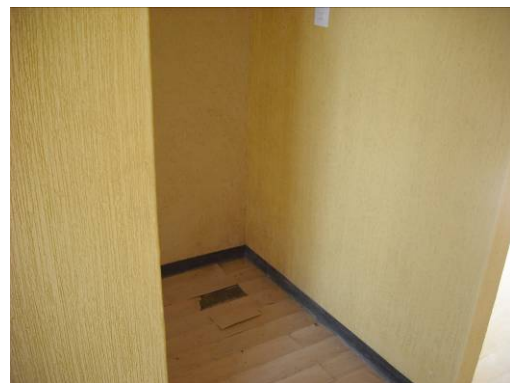
Figura 5.1.4 Vista del piso humedecido y losetas desprendidas.

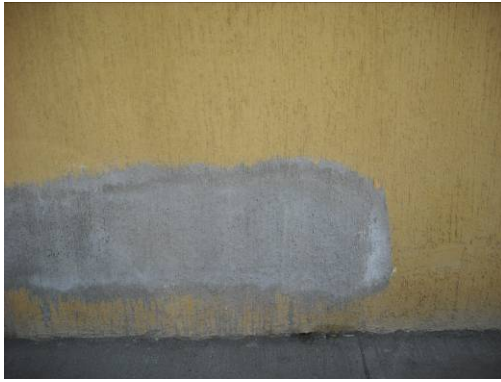
Ya sea debido a asentamientos o movimientos naturales del terreno, se han presentado algunas grietas en los muros de las viviendas. Estas grietas tienen la forma del molde de concreto debido a la junta fría de éste. En muchos casos, es sólo estético pero hay veces en que el agua se logra filtrar entre estas grietas y provocar humedades en el interior de las viviendas. La medida que se toma para reparar los casos reportados con problemas de filtración de agua es sellar las grietas con una mezcla de mortero con cemento, el cual tarda en secar aproximadamente 2 semanas. Posteriormente se vuelve a pintar con una pasta acrílica para que quede protegido del agua. (Figura 5.3.1 y 5.3.2).

Figura 5.3.1. Detalle de muro en reparación.

Se resana con mortero y cemento y se cubren las grietas para evitar

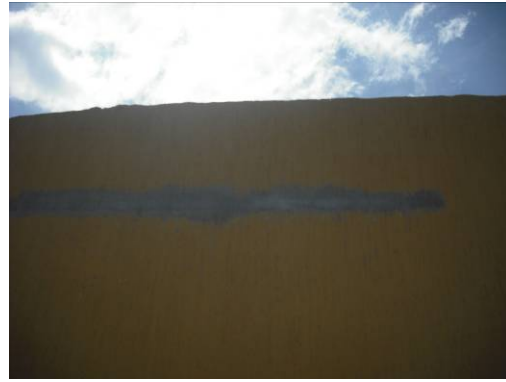
Figura 5.3.2. Grieta sellada con mezcla.

La mezcla para sellar las grietas se tarda aproximadamente 2 semanas

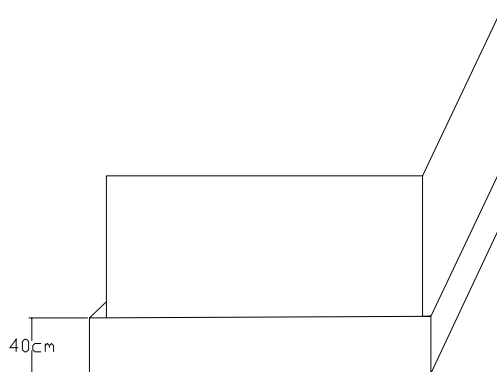
Otro problema que se llega a ver es la humedad en los muros de patios de servicio. Se tienen precauciones para que el agua no se filtre al interior de las viviendas, sin embargo hubo varios casos en las dos primeras etapas, en las cuales, ni la malla de plástico ni los acabados acrílicos evitaron que el agua penetrara a la vivienda. En estos casos, se seca el agua de los muros afectados y se construye un rodapié alrededor del muro del patio de servicio que colinda con el muro de la casa. El rodapié se hace a base de cemento pulido y no se le aplica ningún impermeabilizante ya que el mismo concreto absorbe la humedad. Éste debe ser de aproximadamente 40 centímetros de alto. (Figura 5.3.3).

Figura 5.3.3. Esquema del rodapié en muros de patio de servicio.

El rodapié en patio de servicio debe de ser de aproximadamente 40 centímetros de alto.

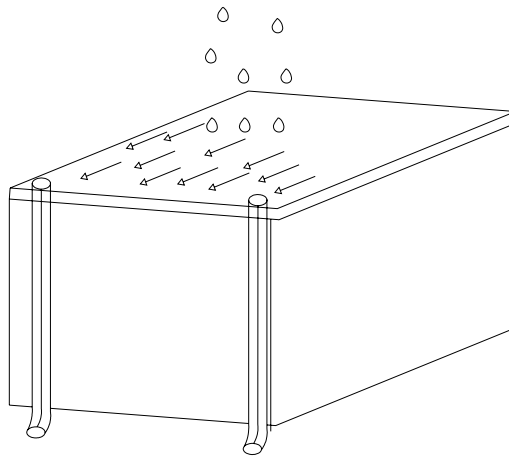
La mayoría de las viviendas tienen bien niveladas sus losas y trazadas sus pendientes para que el agua no se estanque y baje hacia ellas. (Figura 5.2.4). En este conjunto habitacional, las pendientes se trazan al momento de colar las losas, sin embargo, hubo varias viviendas en las cuales no se trazaron bien y se tuvo un problema de encharcamiento, el cual tiene tanto riesgo de filtración de agua como el desgaste rápido de la malla impermeable. Cuando sucede esto, la constructora vuelve a medir las pendientes y a nivelarlas con un “fluido”, el cual es un producto que tiene más flexibilidad que el concreto o el mortero y así evitar que se quiebre y surjan grietas que puedan causar problemas en un futuro. Los pretilos, contruidos con block de cemento también se sellan con acrílico para evitar el paso del agua.

Figura 5.3.4. Esquema de losa nivelada con bajadas.
