## CAPÍTULO 1. INTRODUCCIÓN

Con este trabajo, se pretende ejemplificar una solución para este tipo de problemática, bajo la presentación del proceso constructivo de los trabajos para la rehabilitación del puente “La Isla” (Ver Figura 1.1). La cual se llevó a cabo por parte de la empresa de Puentes y Construcciones S.A. (PYCSA), bajo el cargo de Petróleos Mexicanos (PEMEX).

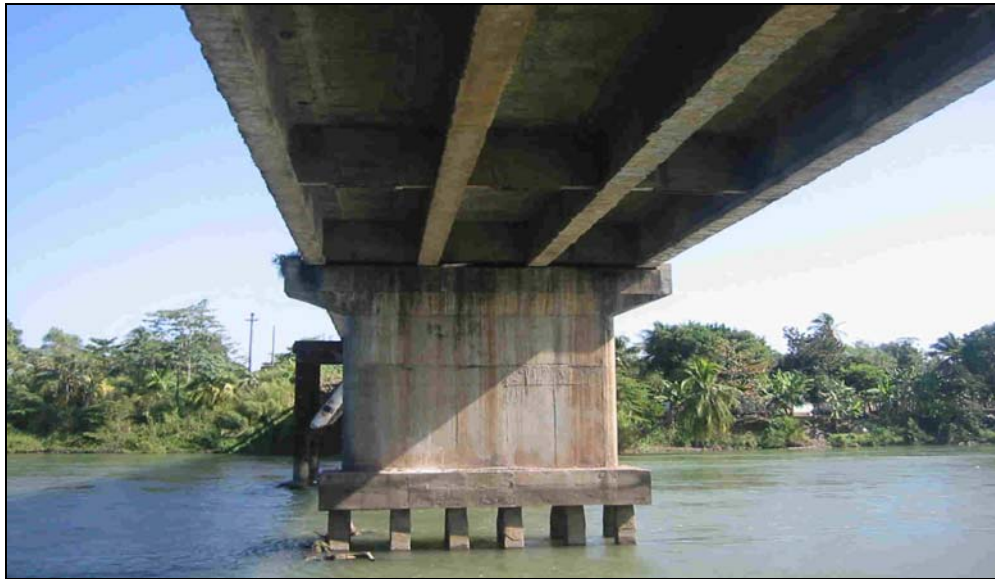
**Figura 1.3 Superestructura (Trabes y Diafragmas).**

Los resultados de la inspección física expresaron que la superestructura del puente “La Isla” se encuentra en buenas condiciones en lo que respecta a sus elementos estructurales, losas, diafragmas y trabes; ya que estos no presentaron fisuras ni desconchamientos y tampoco flechas (Ver Figura 1.3).

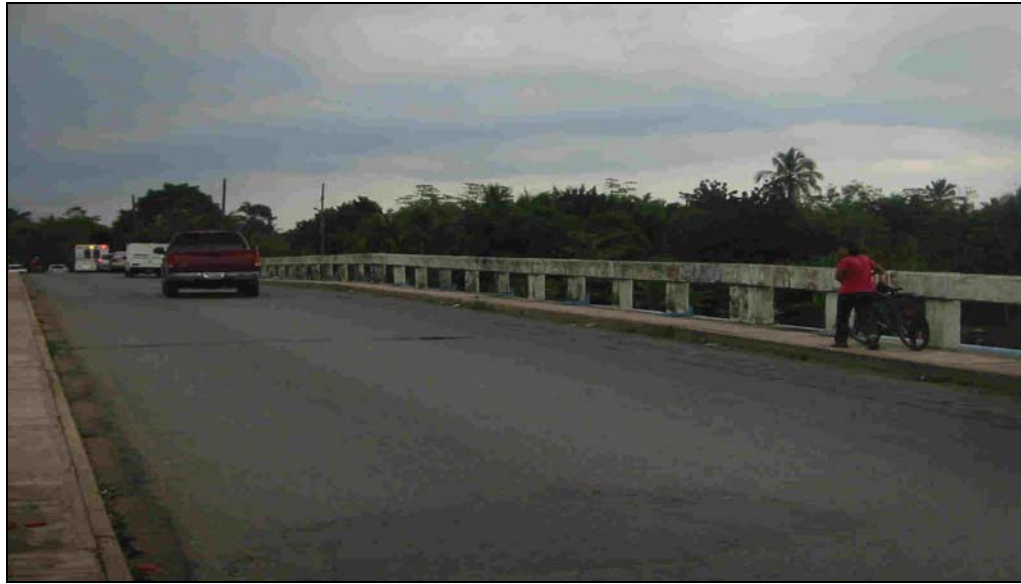
**Figura 1.4 Superficie de rodamiento.**

La superficie de rodamiento presentaba oquedades y falta de material asfáltico en ciertas zonas, como se puede apreciar en la Figura 1.4. Además, las banquetas, guarniciones y el parapeto requieren de mantenimiento menor para evitar un posible daño a futuro (Ver Figura 1.5).

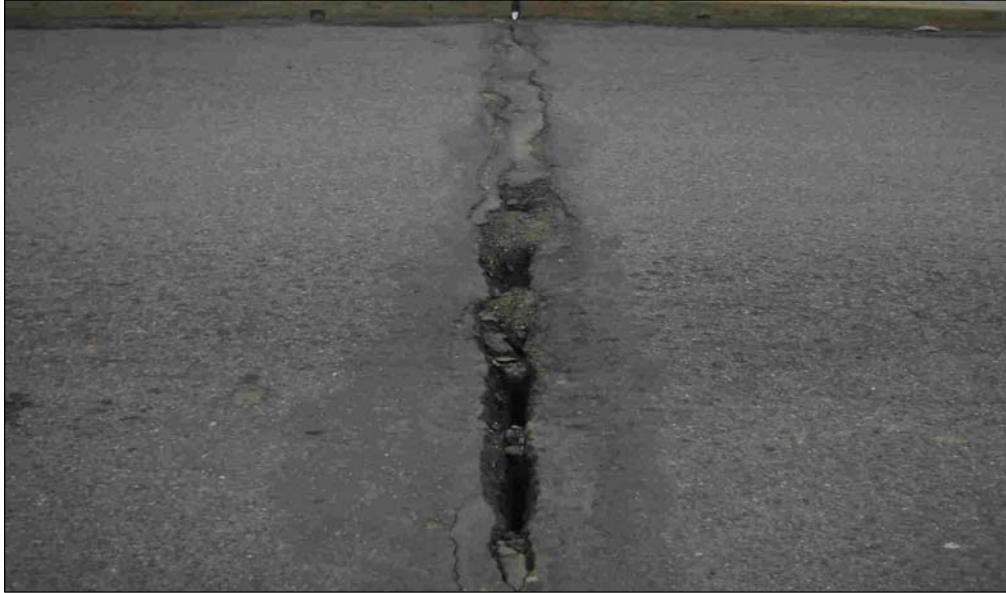
**Figura 1.6 Juntas de Dilatación.**

No existían juntas de dilatación entre los tableros y el espacio entre las losas ha sido ocupado por asfalto que contiene agrietamientos como se muestra en la Figura 1.6. En los apoyos de neopreno no se aprecian agrietamientos pero al no existir las juntas de dilatación permite escurrimientos ocasionando humedad en ellos (Ver Figura 1.7).

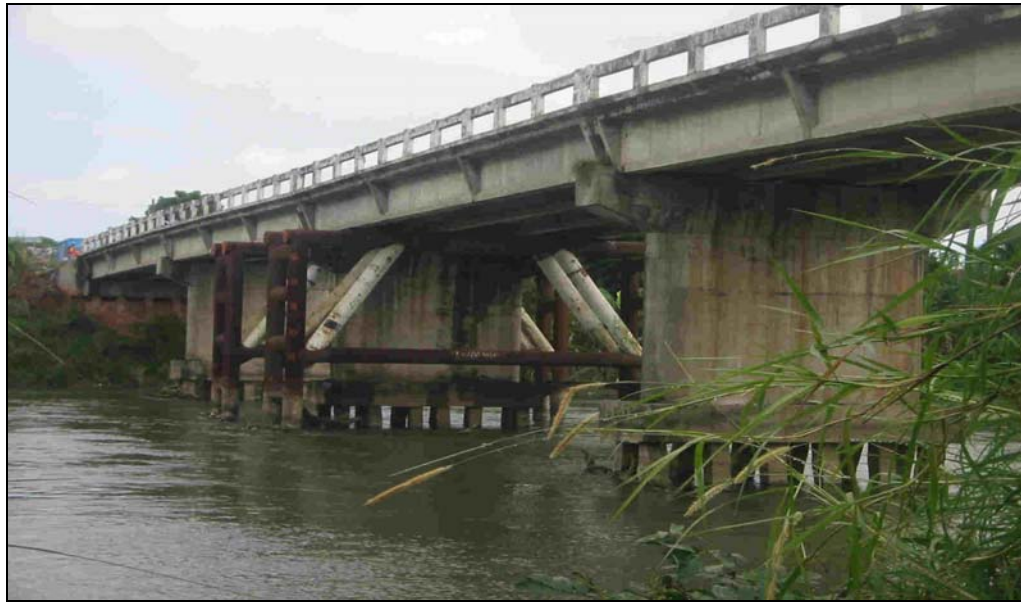
**Figura 1.8 Asentamiento en el Apoyo No.3**

Asimismo, por la problemática desarrollada en 1999 que provocó un hundimiento de 0.20 m. del apoyo No.3, la estructura cuenta con dos reforzamientos, hechos a base de tubería de acero con un diámetro de 0.45 m. colocados a cada lado de este apoyo.

En lo que respecta a la subestructura tampoco presenta elementos dañados o en mal estado y además no se aprecian en ella efectos de socavación. La pila intermedia No. 3 posee un asentamiento general del apoyo de 0.22 m. con respecto a la curva de alineamiento vertical que forman los demás apoyos de la estructura. Para evitar el posible incremento de este hundimiento el apoyo cuenta con estructuras auxiliares metálicas (Ver Figura 1.8).

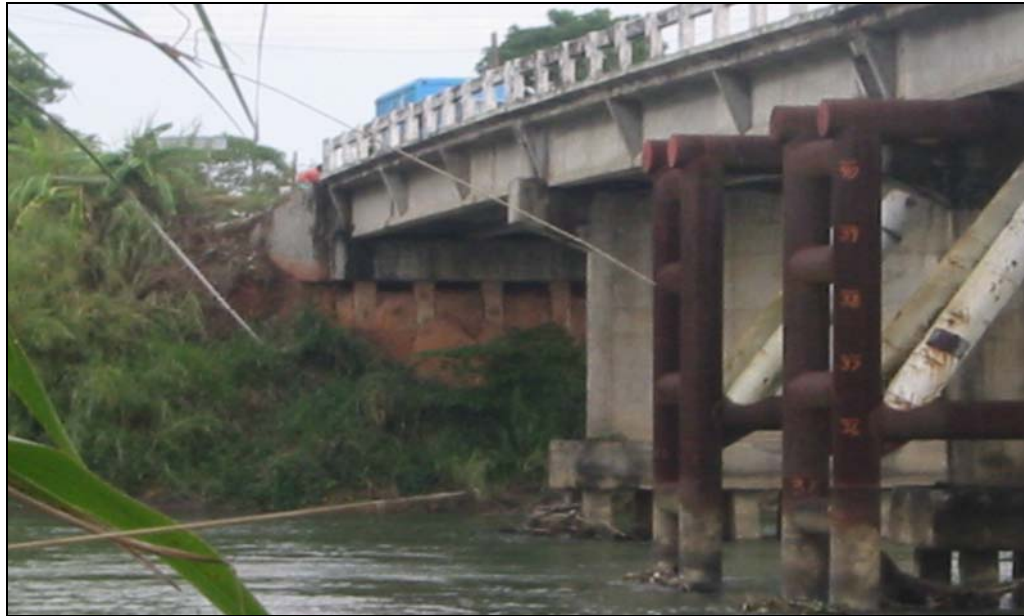
**Figura 1.9 Cono de derrame del apoyo No. 1**

El apoyo extremo No. 1 (caballete) presenta un deslave en el cono de derrame que demolió la losa de protección fabricada de concreto y dejó expuestos los pilotes de cimentación en una longitud de 3 m. de altura desde el paño inferior del cabezal. Lo cual fue producido por la bajada de agua hacia los aleros del estribo, ya que en esta zona no se ubica ningún lavadero que encauce los desagües y las losas que tampoco cuentan con drenaje alguno para aliviar la presión hidrostática (Ver Figura 1.9).

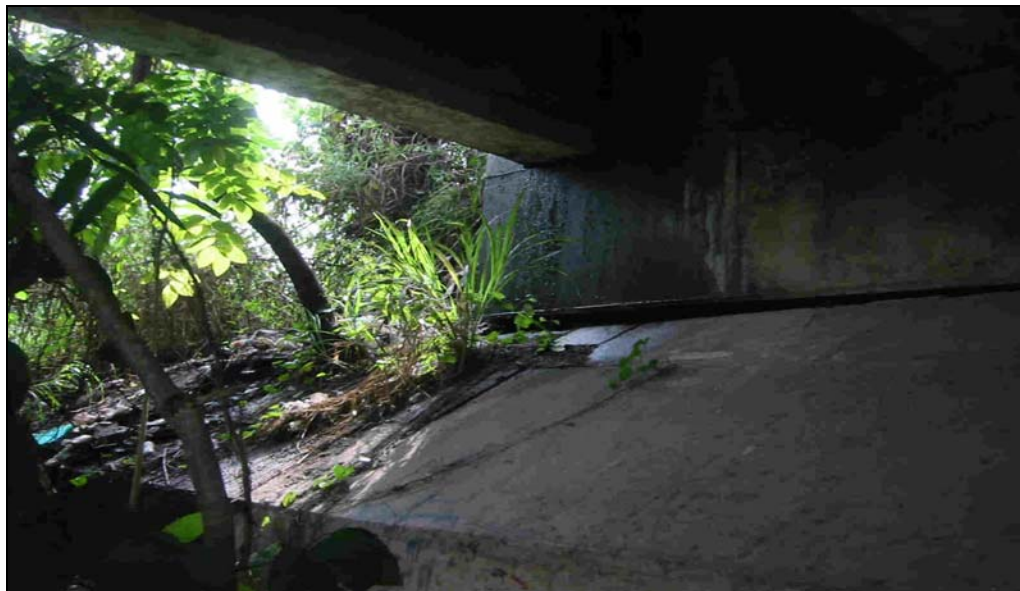
**Figura 1.10 Cono de derrame del apoyo No. 6.**

El cono de derrame del apoyo extremo No.6 no presenta grandes daños pero se puede apreciar un ligero asentamiento de la losa de protección del lado derecho de la estructura (Ver Figura 1.10).
