## **CAPÍTULO 4. REHABILITACIÓN DE LA SUPERESTRUCTURA**

### **4.1 Descripción de la rehabilitación de la superestructura.**

En este capítulo se presentan los trabajos realizados para la segunda etapa del proyecto de Rehabilitación del puente La Isla, el cual corresponde a la rehabilitación de la superestructura. Esta etapa, se ejecuta con el objetivo de aumentar la capacidad resistente del puente y mejorar las condiciones de servicio de la estructura. Para un mejor entendimiento, esta fase del proyecto es dividida en dos partes principales: el reforzamiento de la superestructura y el mantenimiento de la misma.

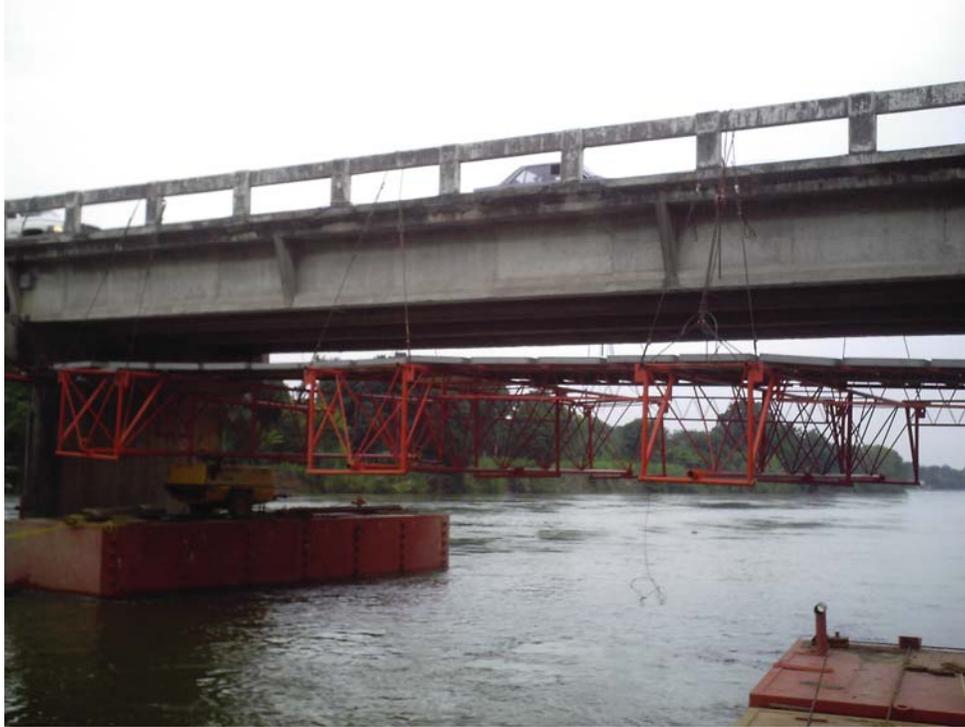
**Figura 4.1 Instalación de andamios.**

La instalación de los andamios se realiza con el propósito de suministrar un área de trabajo que garantiza la correcta colocación de las fibras de carbono. Para ello, con ayuda de una grúa, se colocan bajo los tableros 4 estructuras de acero de 2 m. de ancho por 12 m. de largo que son ancladas a los parapetos de la estructura (Ver Figura 4.1).

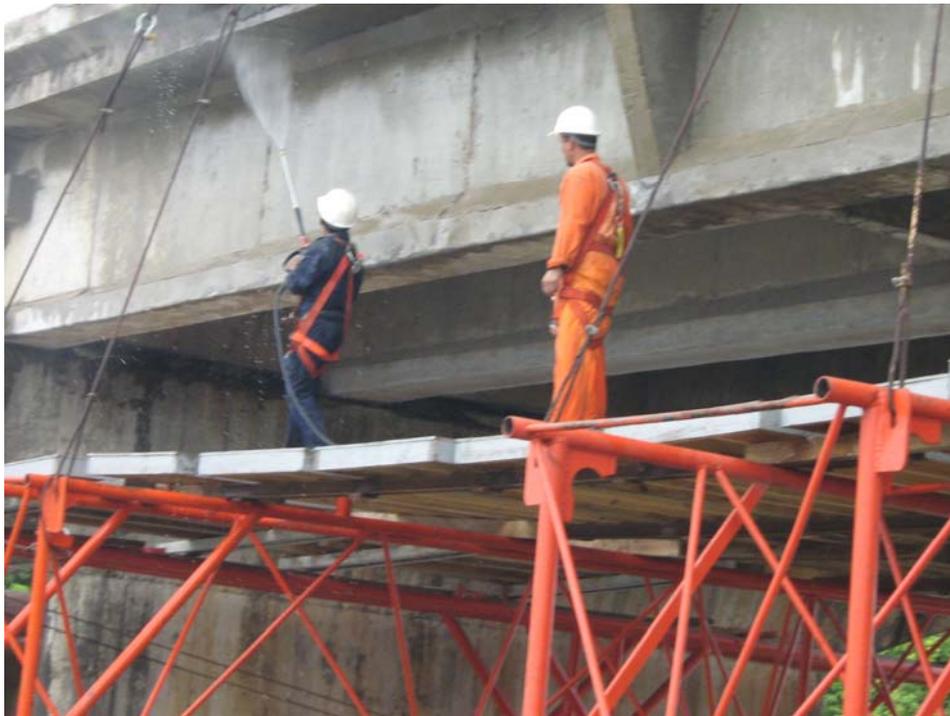
**Figura 4.2 Limpieza de traves de concreto reforzado.**

Al concluir la instalación de los andamios, se inician los trabajos de limpieza del patín inferior y del cuerpo de los traveses, para lo cual se utiliza una pistola de agua a presión que brinda una superficie libre de todo producto que pueda entorpecer una buena adherencia entre las mallas de fibra de carbono y el concreto (Ver Figura 4.2).

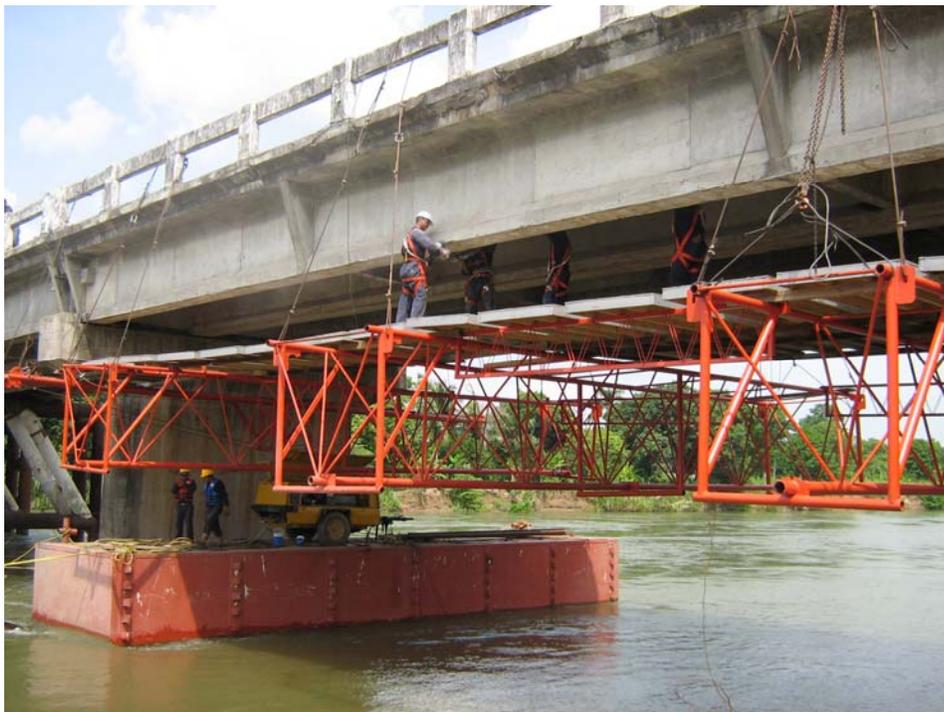
**Figura 4.3** Escarificado fino en patines y cuerpo de traveses.

Posteriormente, se ejecuta la preparación de la superficie de los patines y del cuerpo del alma de las traveses, por medio de un escarificado fino con variaciones de 1 mm. Este procedimiento se realiza con cepillado general, que elimina la capa de la superficie hasta obtener un área rugosa (Ver Figura 4.3). Cuando se presentan oquedades de más e 5 mm. en la superficie, se resanan con mortero hidráulico de baja contracción (grout) elaborado con las mismas características que el concreto existente.

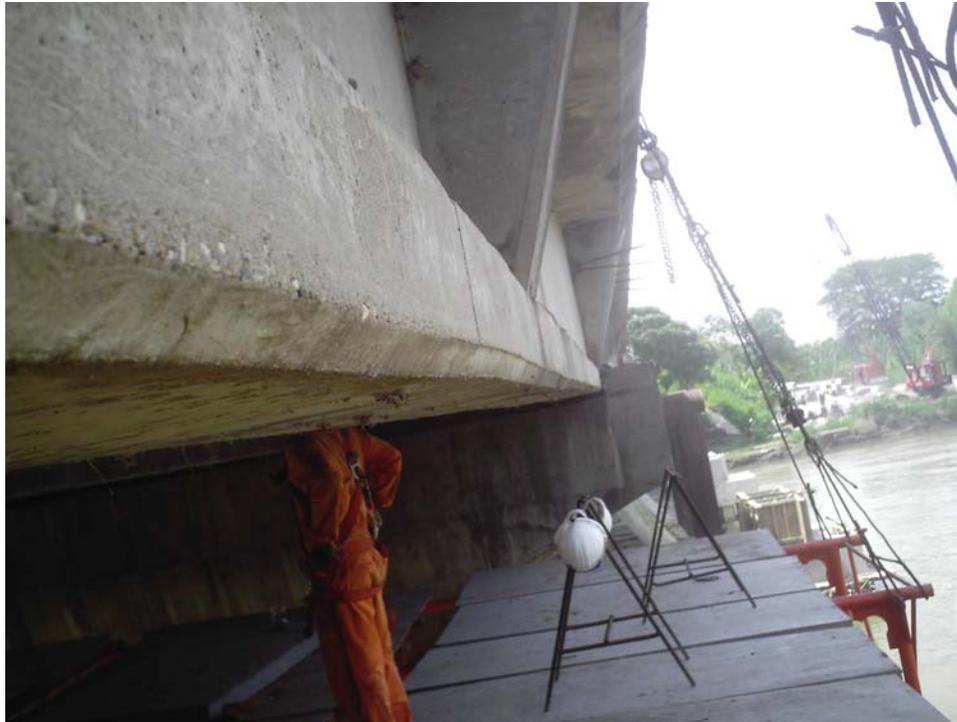
**Figura 4.4 Chaflanes en patines.**

Asimismo, con el objetivo de evitar quiebres bruscos que afecten el buen funcionamiento de las fibras de carbono, se redondean las aristas de los patines de cada trabe. Esta operación, se lleva a cabo utilizando un disco abrasivo que realiza cortes en las esquinas de los patines inferiores hasta lograr chaflanes de 2 cm. (Ver Figura 4.4).

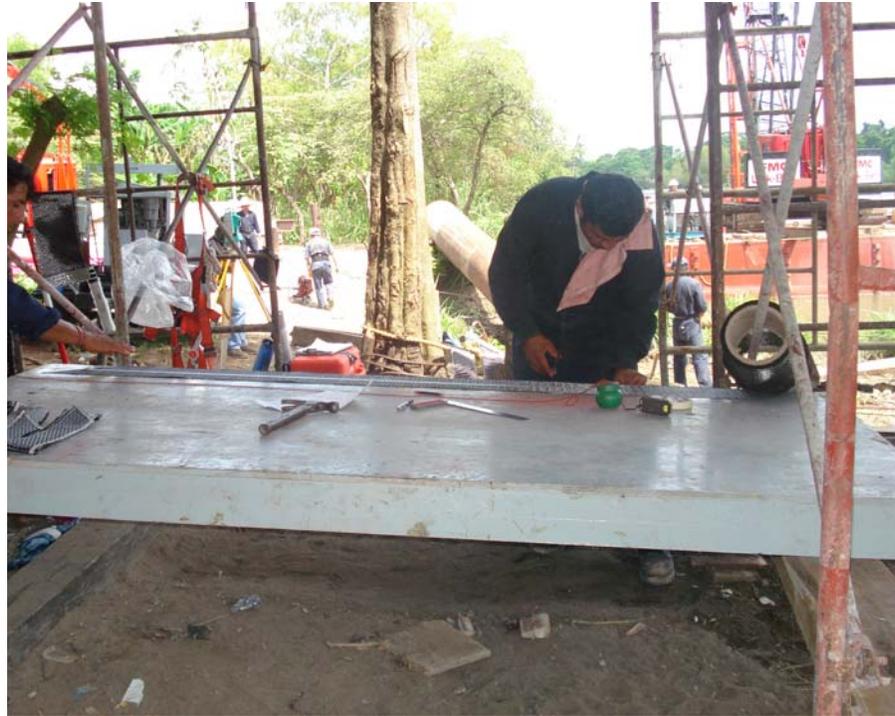
**Figura 4.5** Habilitado de láminas de fibra de carbono.

De esta manera, se procede a la colocación de las láminas de fibra de carbono en sentido longitudinal para realizar el reforzamiento a flexión de las trabes tipo ASSHTO de concreto reforzado. Este procedimiento se realiza colocando tres capas de fibras de carbono a lo largo del elemento. Para ello, primero se habilitan tiras de fibras de carbono de 30 cm. de ancho (Ver Figura 4.5).

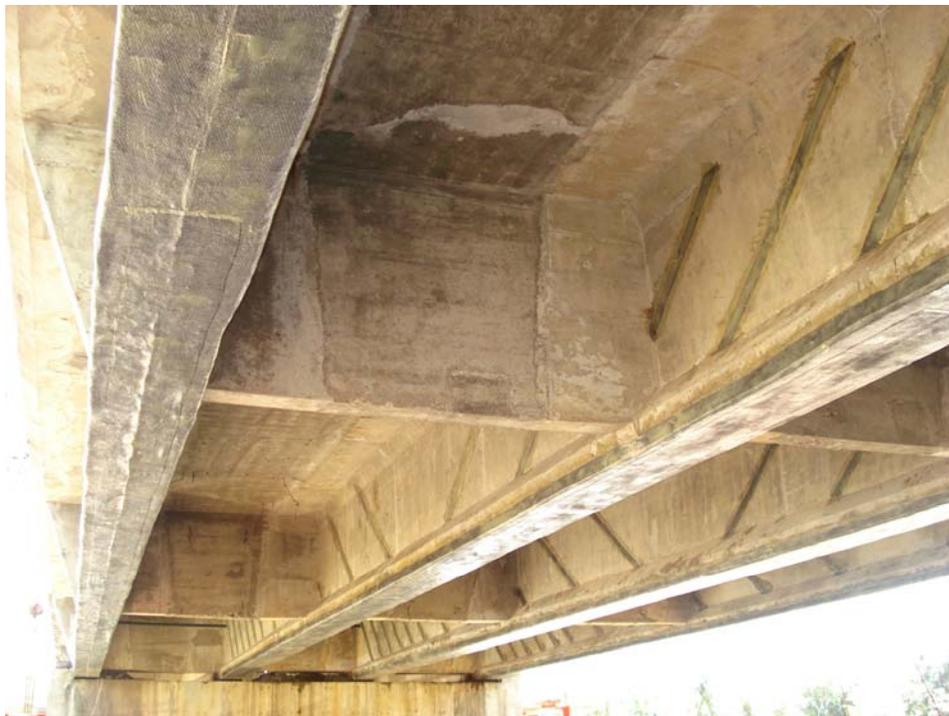
**Figura 4.9 Reforzamiento longitudinal de traveses tipo ASSHTO.**

Así, se lleva a cabo el reforzamiento longitudinal de las traveses tipo ASSHTO de concreto reforzado, siguiendo el procedimiento antes descrito para cada una de estos elementos (Ver Figura 4.9). Esta medida, brinda a las traveses principales mayor resistencia a esfuerzos por flexión, y como resultado, ofrece mayor capacidad de carga a toda la estructura.

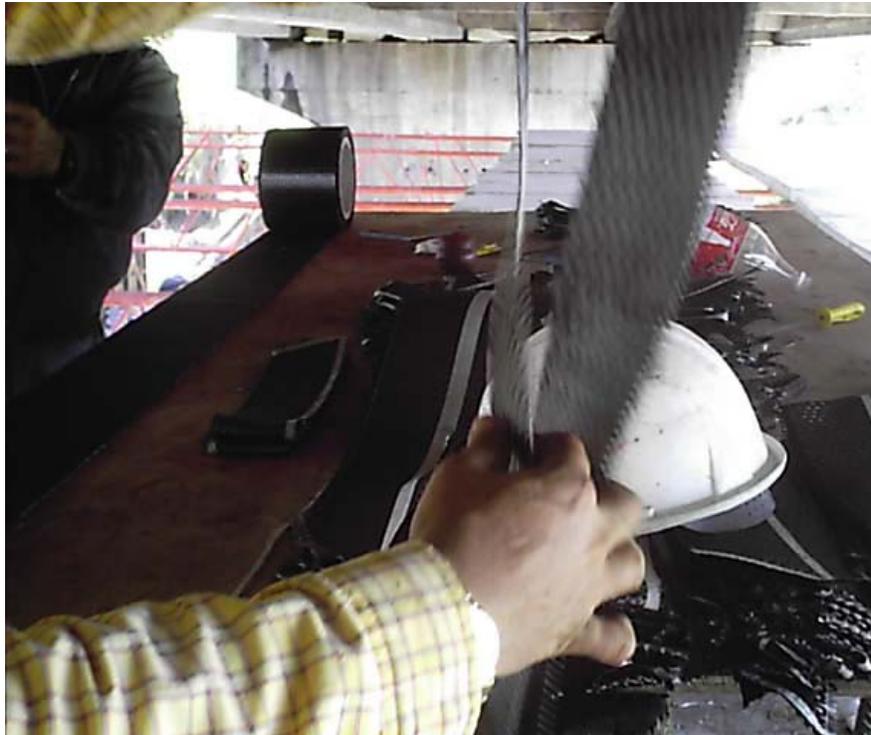
**Figura 4.10** Habilitado de bandas de fibras de carbono 7.5 cm. de ancho.

Por otra parte, el reforzamiento a cortante de las trabes principales se efectúa a través de la colocación de bandas de fibras de carbono que cubren el cuerpo del alma de estos elementos. Para ello, primero se realiza el habilitado de las bandas, cortando tiras de 7.5 cm. de ancho (Ver Figura 4.10).

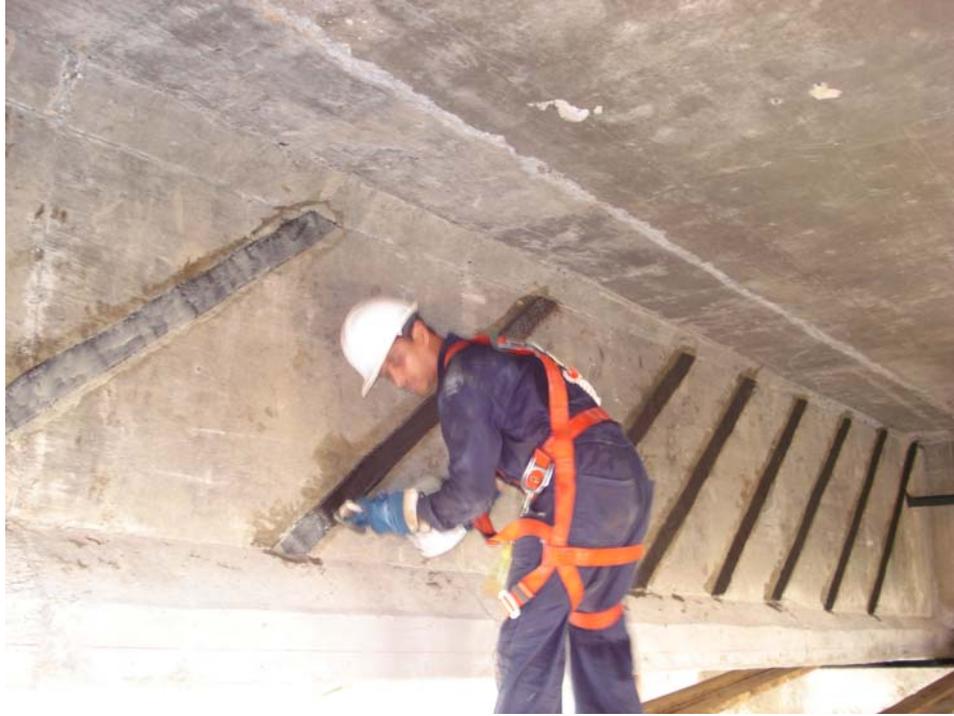
**Figura 4.11 Colocación de reforzamiento a cortante en traves.**

Posteriormente, se marca en el cuerpo del alma de las trabes la ubicación de las bandas de fibras de carbono. Después, se elabora la mezcla de resina epóxica y se coloca la capa de encolado siguiendo las especificaciones antes mencionadas. Consecutivamente, se coloca a 45° de inclinación cada una de las bandas, siguiendo la distribución indicada en los planos de reforzamiento<sup>22</sup>. Por último, se aplica la capa de cierre de resina epóxica que permite la impregnación del tejido y garantiza la adherencia de las bandas al concreto existente (Ver Figura 4.11).

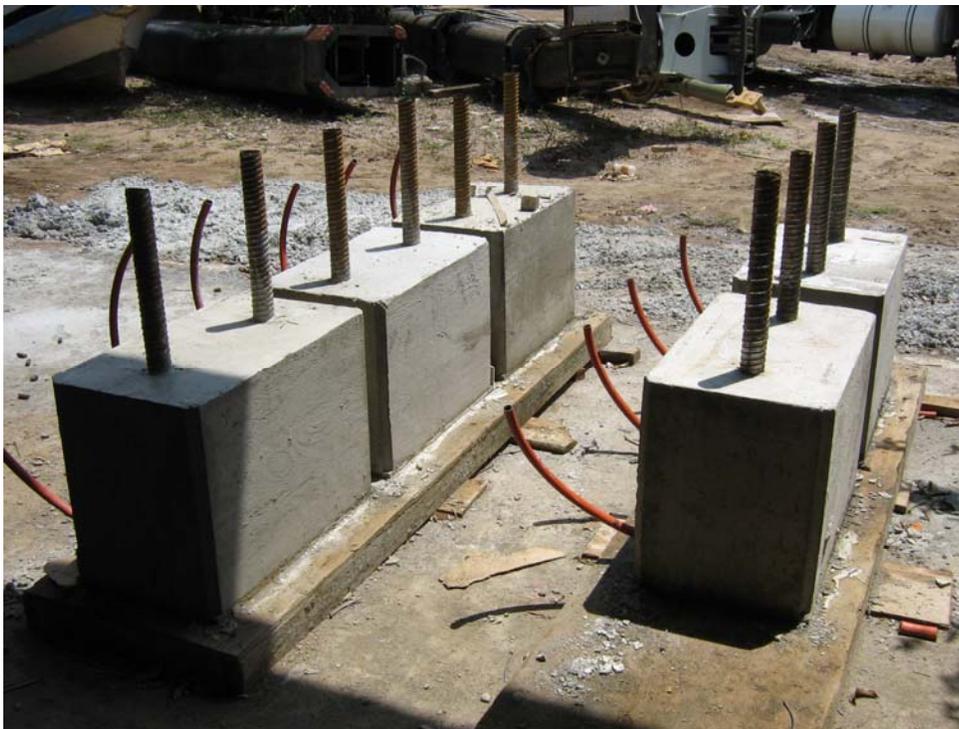
**Figura 4.14 Bloques de anclaje.**

Esta actividad implica la construcción de 20 bloques de anclaje que sirven para sujetar los cables de presfuerzo ya tensados. Estos bloques tienen una sección transversal rectangular de 0.70 m. x 0.50 m. y una altura de 0.40 m. Para el armado de estos elementos, se utiliza acero de refuerzo con límite de fluencia de  $4,200 \text{ kg/cm}^2$ , el cual es colocado siguiendo las especificaciones marcadas en el plano No.13 Reforzamiento transversal, localizado en el apéndice B. La construcción de los 20 bloques de anclaje se ejecuta durante la construcción de pilotes de concreto reforzado, utilizando concreto hidráulico con una resistencia a la compresión de  $350 \text{ kg/cm}^2$  (Ver Figura 4.14).

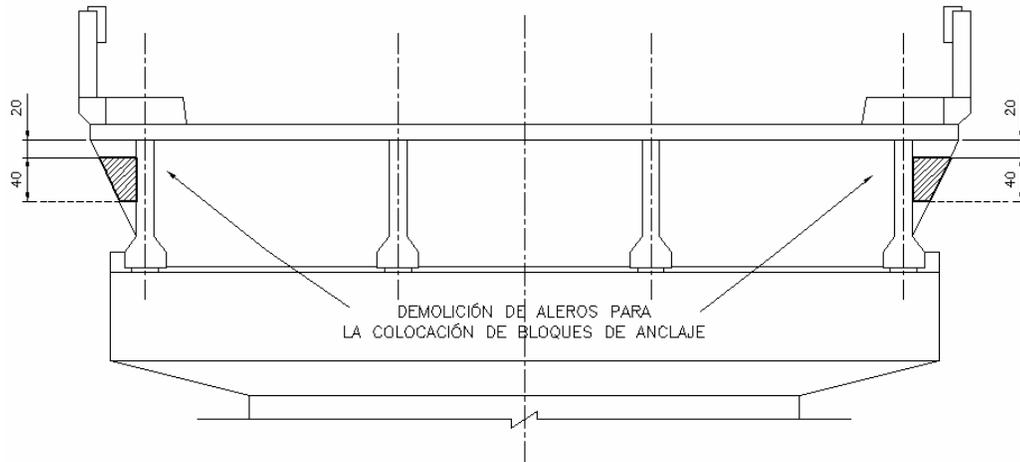
**Figura 4.15 Demolición de aleros.**

El 26 de Junio de 2006, se inicia la demolición de aleros ubicados a los extremos del tablero No.5 localizado entre las pilas No.5 y 6. Esta demolición proporciona espacio suficiente para la colocación de los bloques de anclaje. Esta actividad se realiza con ayuda de un martillo neumático, fracturando un área de 400 cm<sup>2</sup> aproximadamente, de concreto existente hasta exponer el acero de refuerzo (Ver Figura 4.15). Sin embargo, estos trabajos son suspendidos al observar que los aleros continúan en todo el ancho del puente, y porque además, al realizar la demolición de estos elementos se hallaron los cables de presfuerzo con los que se postensaron longitudinalmente las traveses tipo ASSHTO.

Como resultado, la compañía constructora (PYCSA), propone que el pretensado exterior se desplace 20 cm. a partir de los diafragmas extremos hacia el claro central del tablero. Esta medida, descarta la colocación de los bloques de anclaje antes construidos, puesto que, estos elementos fueron edificados con las dimensiones necesarias para albergar los cables de presfuerzo que tensan los dos diafragmas extremos localizados en cada apoyo.

Después de evaluar la propuesta, Petróleos Mexicanos (PEMEX) acepta la modificación de esta actividad y se procede a la reparación de los aleros. Esta reparación se realiza colocando, en el área demolida, concreto hidráulico con una resistencia a la compresión de  $250 \text{ kg/cm}^2$ .

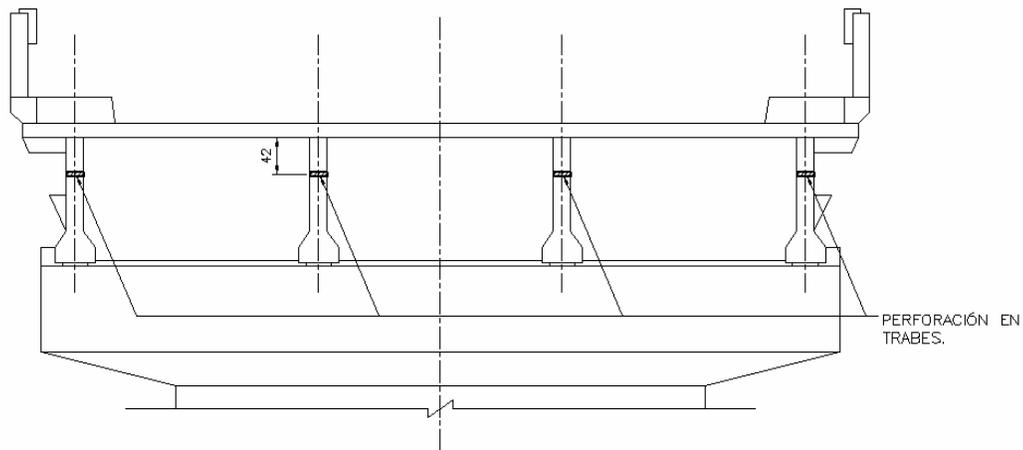
**Figura 4.16 Perforación en traves tipo ASSHTO.**

Una vez reparados los aleros, se realizan perforaciones de 2" de diámetro en alma de las cuatro traves principales del tablero (Ver Figura 4.16). Las perforaciones se localizan 20 cm. antes de cada diafragma extremo con ayuda de un taladro. Esta actividad proporciona agujeros que permiten el paso de del conducto donde se albergaran los cables de presfuerzo.

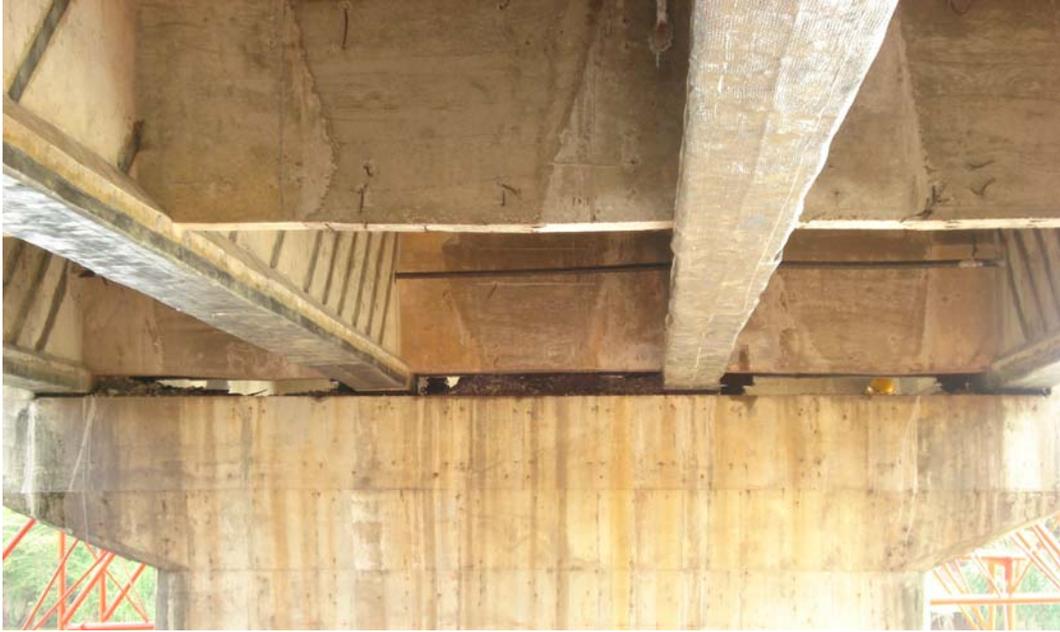
**Figura 4.17 Colocación de ducto de polietileno de alta densidad.**

Posteriormente, se colocan los dos ductos de polietileno de alta densidad para los cables de presfuerzo y realizar el postensado de los tableros (Ver Figura 4.17). Además, se habilitan y colocan los cables de presfuerzo tipo 4T15, los cuales están constituidos cada uno por 4 hilos de acero trenzados con un límite de fluencia de  $19,000 \text{ kg/cm}^2$ .

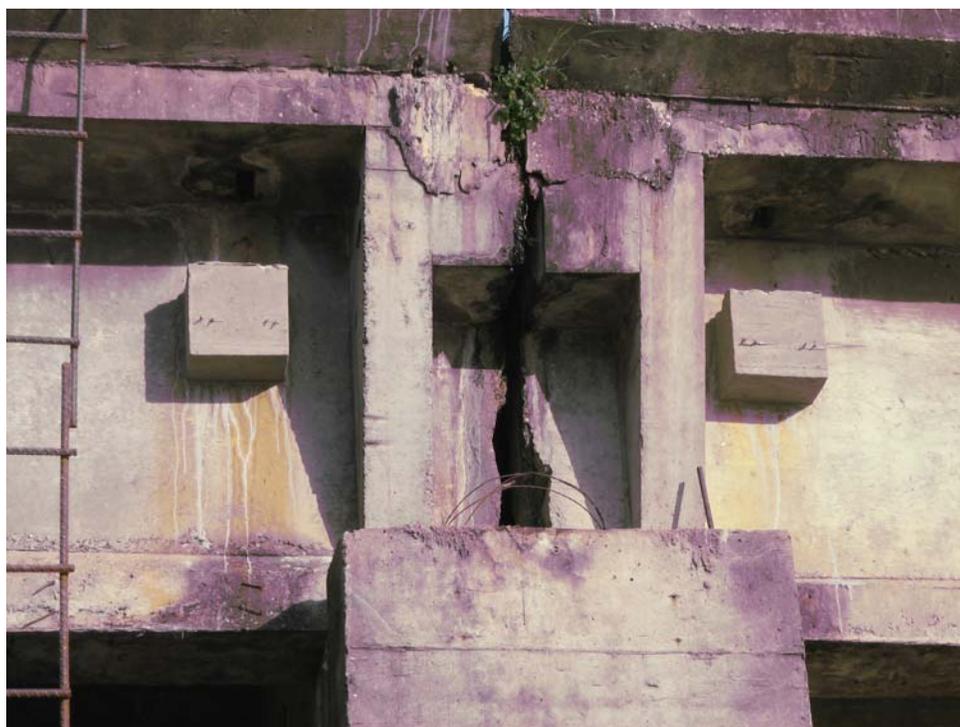
**Figura 4.19 Colado de bloques de concreto.**

Al término de esta actividad, se cortan los excesos de acero y se cuelan en cada ancla bloques de 20 cm. x 20 cm. x 10 cm. utilizando concreto hidráulico con una resistencia de  $250 \text{ kg/cm}^2$ . Esta medida, se realiza para proteger contra la corrosión a los cables de presfuerzo y las anclas, y de igual manera, resguarda el amarre de los hilos de acero (Ver Figura 4.19).

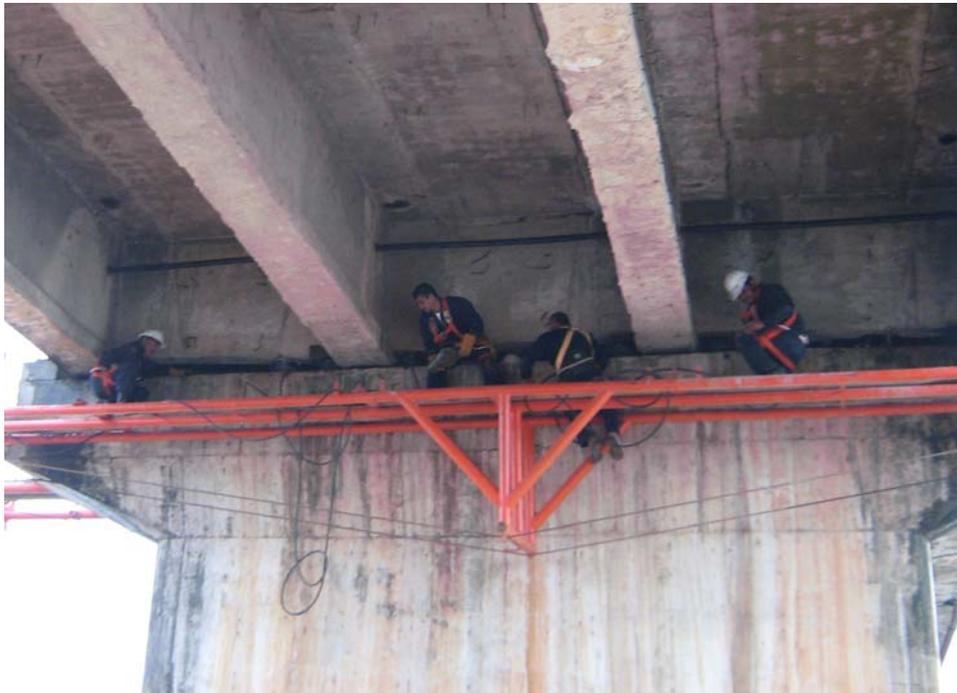
**Figura 4.20 Colocación de gatos hidráulicos.**

El cambio de apoyos inicia el 29 de Julio de 2006, en la pila No.6, cambiando los apoyos de las cuatro vigas principales tipo ASSHTO. Esta actividad requiere el levantamiento del tablero en este punto, lo cual se realiza colocando seis gatos hidráulicos. Estos gatos se ubican a los costados de las trabes en la base del diafragma extremo de este tablero (Ver Figura 4.20). Para la colocación de los gatos no es necesaria la demolición de ventanas planeada en el proyecto, puesto que existe espacio suficiente entre el diafragma y la pila para poder colocar estos mecanismos.

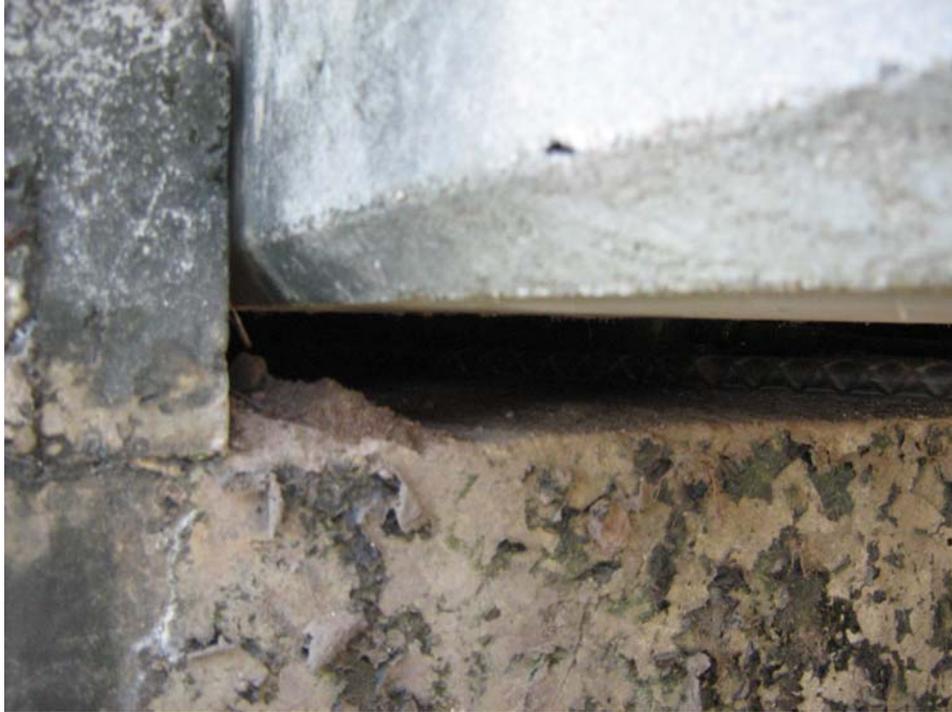
**Figura 4.22 Retiro de apoyos existentes y limpieza de la superficie.**

Después de obtener una altura suficiente, se retiran los cuatro apoyos existentes en cada trabe y se limpia perfectamente la superficie donde se colocaran los nuevos apoyos de neopreno, quitando todo el material residual que se encontraba en este sitio (Ver Figura 4.22).

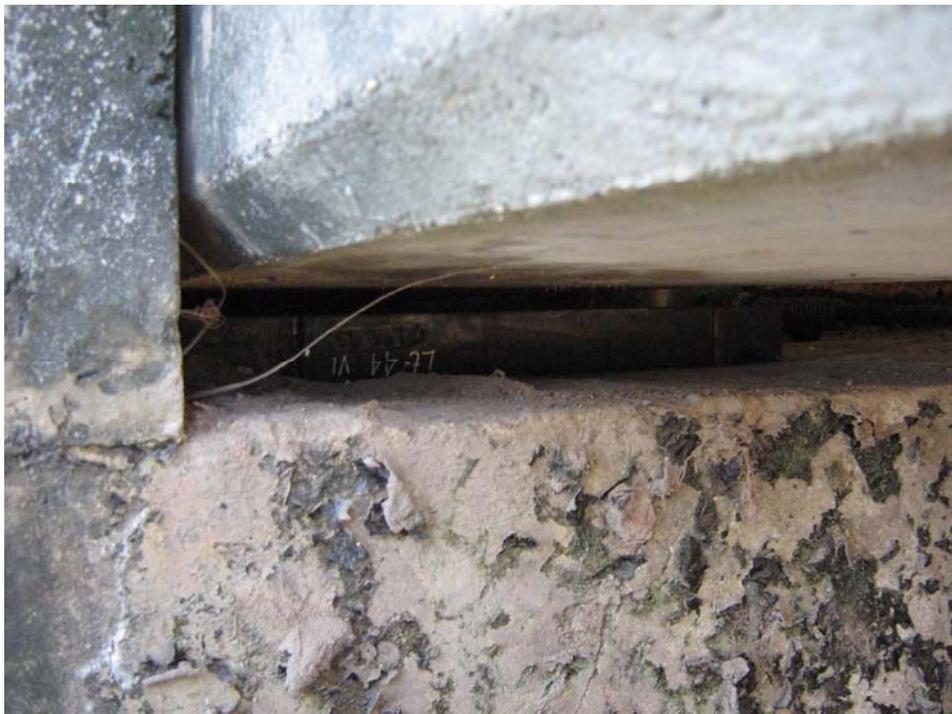
**Figura 4.23 Colocación de apoyos de neopreno.**

Posteriormente, se colocan los nuevos apoyos de neopreno, móviles o fijos, dependiendo el eje donde se realizan estos trabajos (Ver Figura 4.23). Estos nuevos apoyos tienen una base cuadrada de 40 cm. por lado y un espesor de 5 cm. si son apoyos móviles, o de 7.5 de espesor si son apoyos fijos.

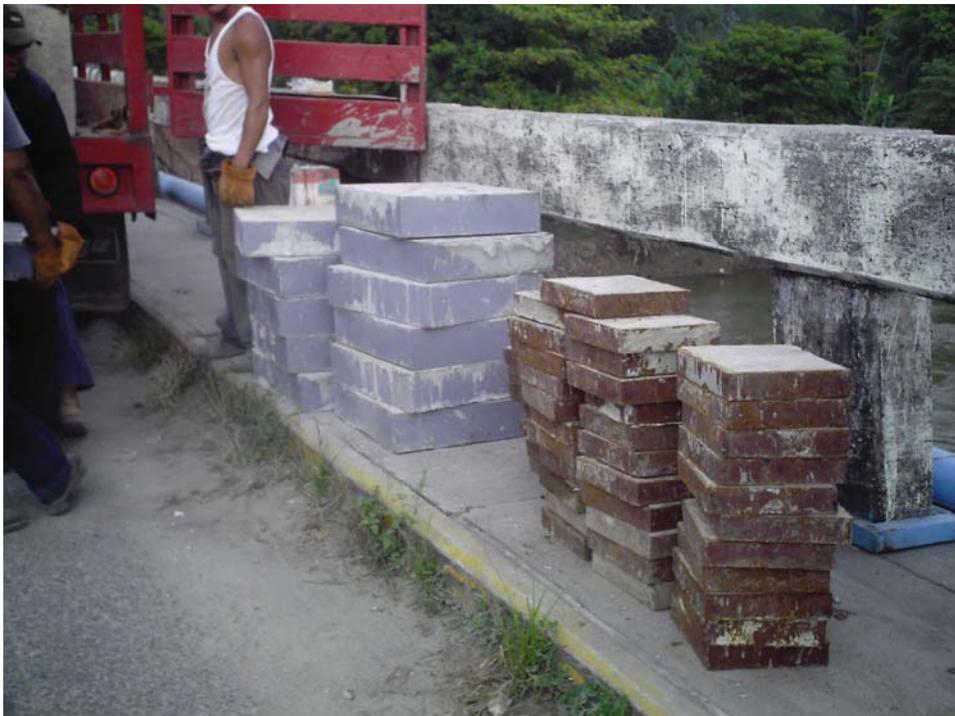
**Figura 4.24 Suministro de bancos y calzas de concreto.**

cuales sirven como apoyos provisionales durante el levantamiento de los tableros. Estos elementos fueron edificados durante la construcción de los pilotes de concreto reforzado y posteriormente fueron transportados hasta la obra (Ver Figura 4.24)

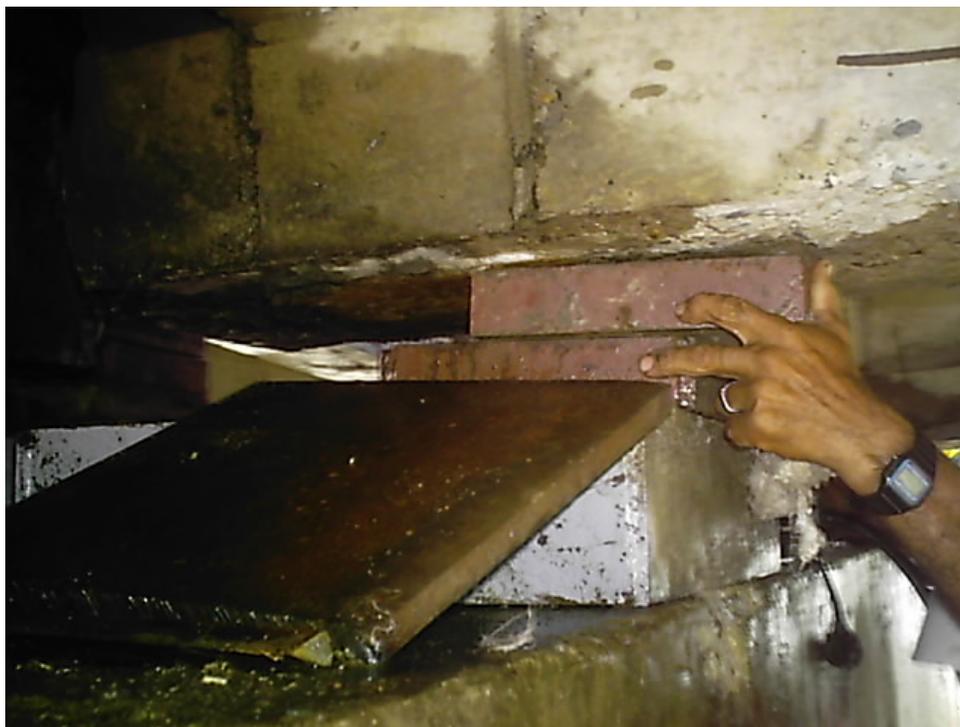
**Figura 4.25 Colocación de calzas de concreto en bancos.**

Una vez colocados los 12 gatos hidráulicos, se procede al levantamiento de la estructura hasta obtener una altura suficiente para colocar el primer banco de concreto en cada trabe, y además poder retirar los apoyos existentes en cada trabe. En seguida, se colocan los primeros bancos de concreto y se retiran momentáneamente los gatos hidráulicos para colocar dos calzas de concreto sobre cada uno de estos mecanismos y obtener mayor altura (Ver Figura 4.25).

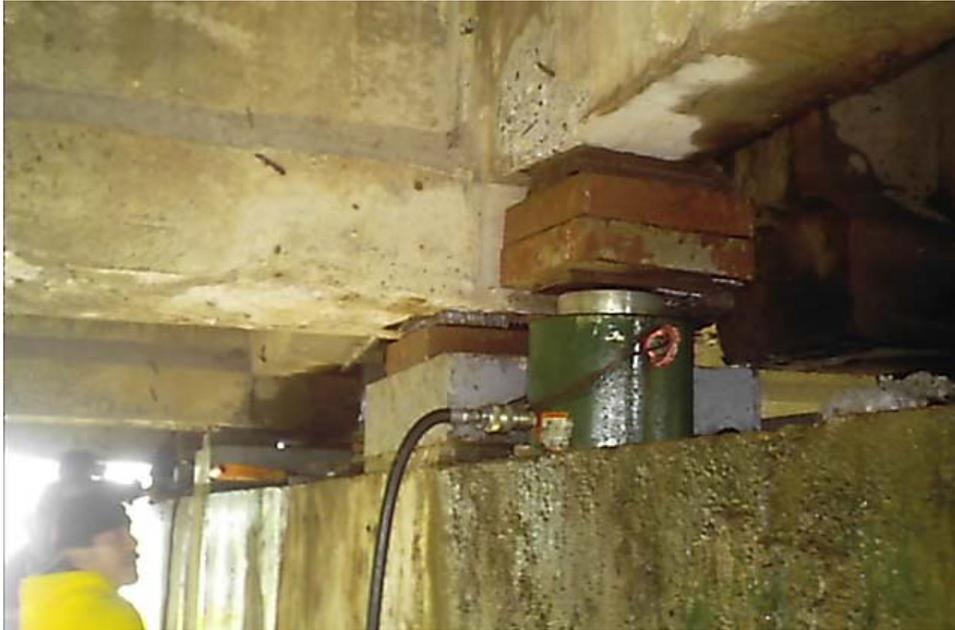
**Figura 4.26 Levantamiento de los tableros.**

Después de instalar dos calzas provisionales sobre cada gato hidráulico, se levanta nuevamente la estructura, lo cual permite colocar en cada uno de los bancos de concreto dos calzas de concreto (Ver Figura 4.26).

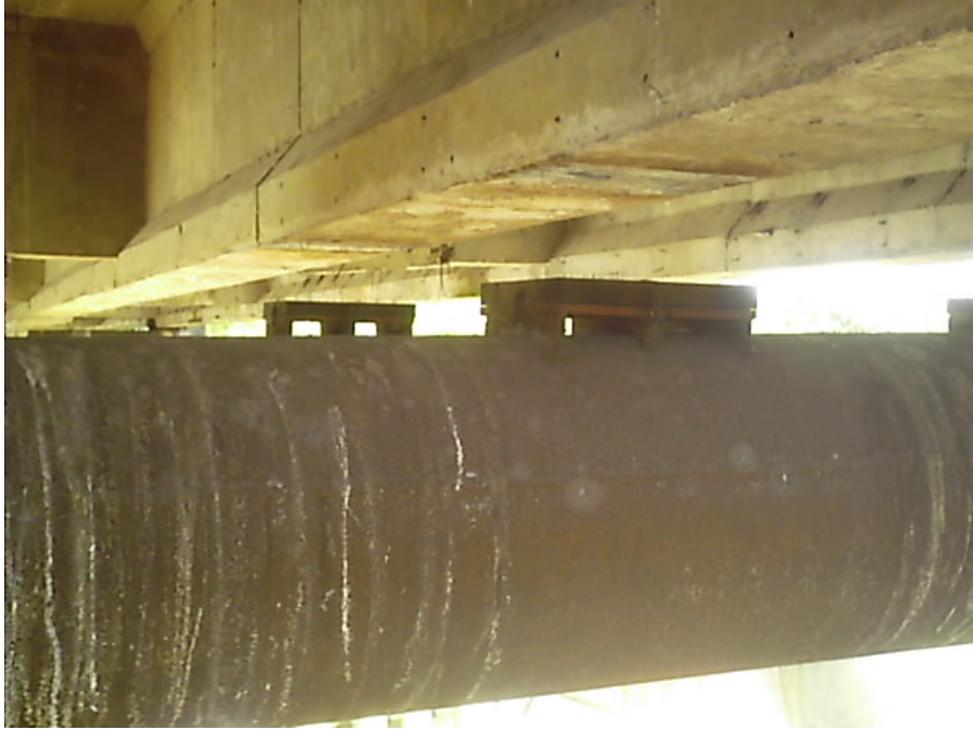
**Figura 4.29 Corrección de asentamiento en la pila No.3.**

La nivelación de la superestructura en el apoyo No.3 se realiza mediante la colocación de bancos de concreto en la base del patín inferior de cada una de las 8 traves que descansan en este apoyo, con el propósito de contrarrestar el asentamiento de 25 cm. presente en este apoyo.

De esta manera, finalizan los trabajos de cambio de apoyos en los extremos de todas las traveses principales y se corrige el asentamiento presente en el apoyo No.3 de 25 cm. lo cual se puede corroborar viendo a simple vista que las traveses principales no descansan más sobre los apoyos metálicos con los que contaba el puente en esta pila (Ver Figura 4.29). Pocos días después, los dos apoyos metálicos son desmantelados y desechados del puente (Ver Figura 4.30).

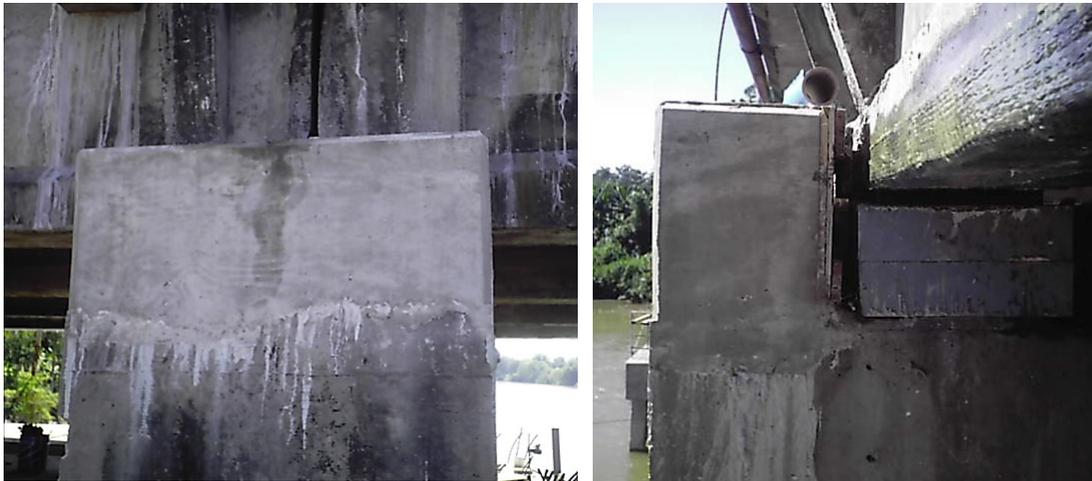
**Figura 4.31 Ampliación de topes antisísmicos.**

La demolición de los topes antisísmicos se realiza mediante la fractura del concreto existente hasta exponer el acero de refuerzo del elemento y obtener una superficie uniforme que sirve de liga entre este elemento y el concreto que se adiciona posteriormente. Al término de estas actividades, se prolonga el acero de refuerzo existente mediante el suministro y colocación de varillas de No.3 (Ver tabla 3.1) según el armado existente. Por último, se suministra concreto hidráulico hecho en obra, con una resistencia de  $250 \text{ kg/cm}^2$ , el cual es colocado en el crecimiento de los topes antisísmicos (Ver Figura 4.31).

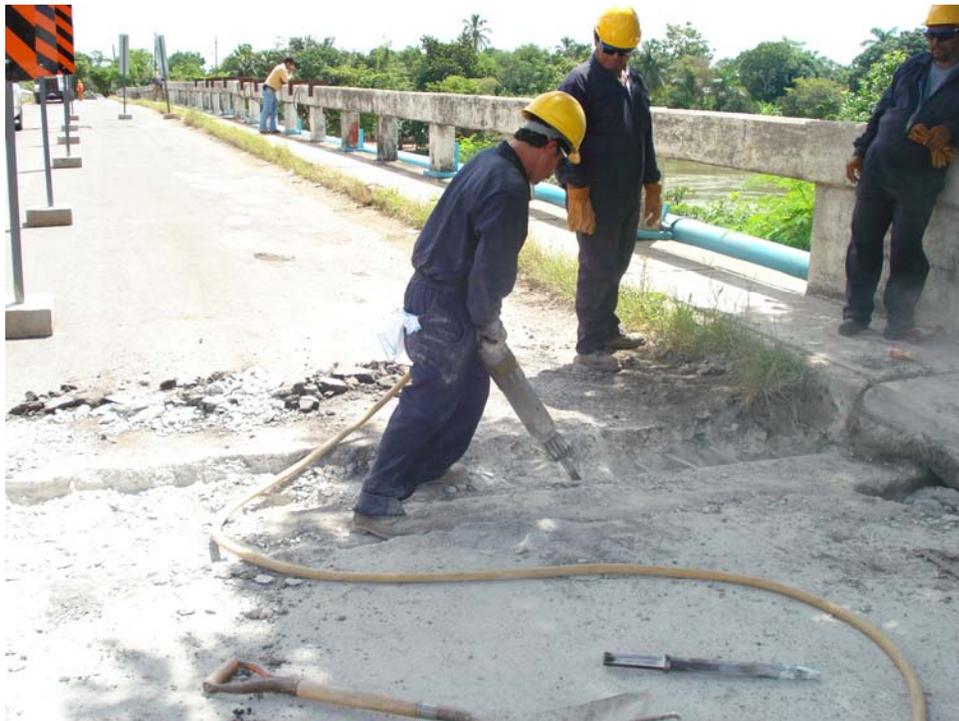
**Figura 4.32 Demolición de carpeta asfáltica y losa de concreto.**

Los trabajos de demolición inician el 1 de Agosto de 2006, en el extremo del tramo No.5 en la primera mitad de la calzada. Esto después de haber realizado el reforzamiento transversal de este módulo. Estos trabajos corresponden a la fractura de la carpeta asfáltica y del concreto existente en la losa hasta exponer el acero de refuerzo de este elemento (Ver Figura 4.32).

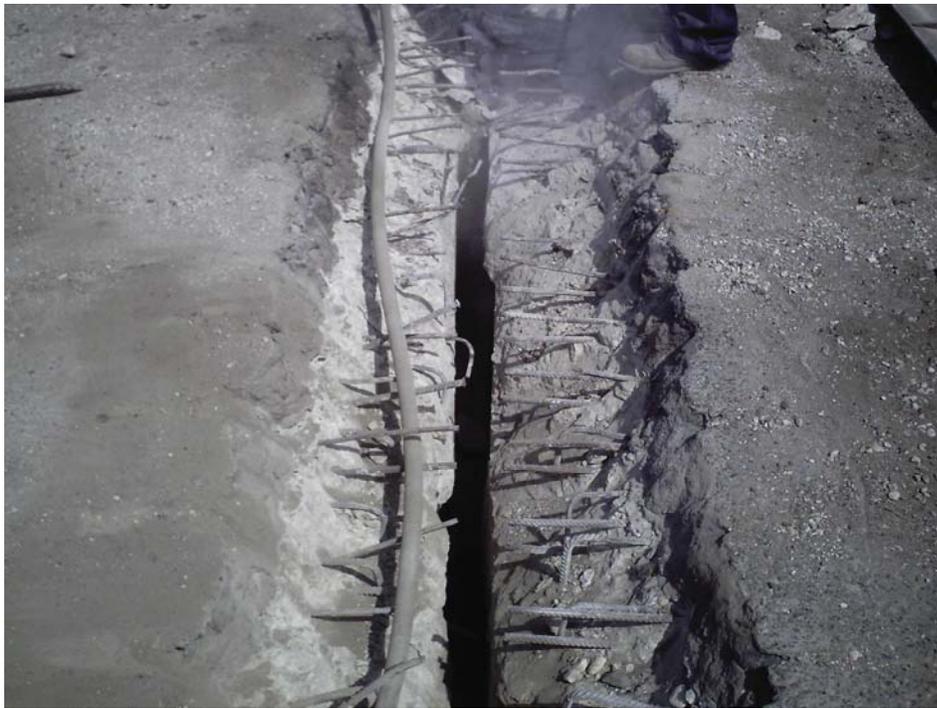
**Figura 4.34 Sustracción de junta existente.**

La demolición se realiza a 20 cm. en los costados de la junta existente y hasta 10 cm. de la guarnición para fijar remate de nueva junta. Esta operación se ejecuta con ayuda de un martillo neumático cuidando que no se dañe el acero de refuerzo existente, puesto que, éste se utiliza para formar el armado de la nueva junta de dilatación. Una vez expuesto el acero de refuerzo y la junta existente (Ver Figura 4.33), se retiran los ángulos y las placas de acero que conforman este elemento (Ver Figura 4.34).

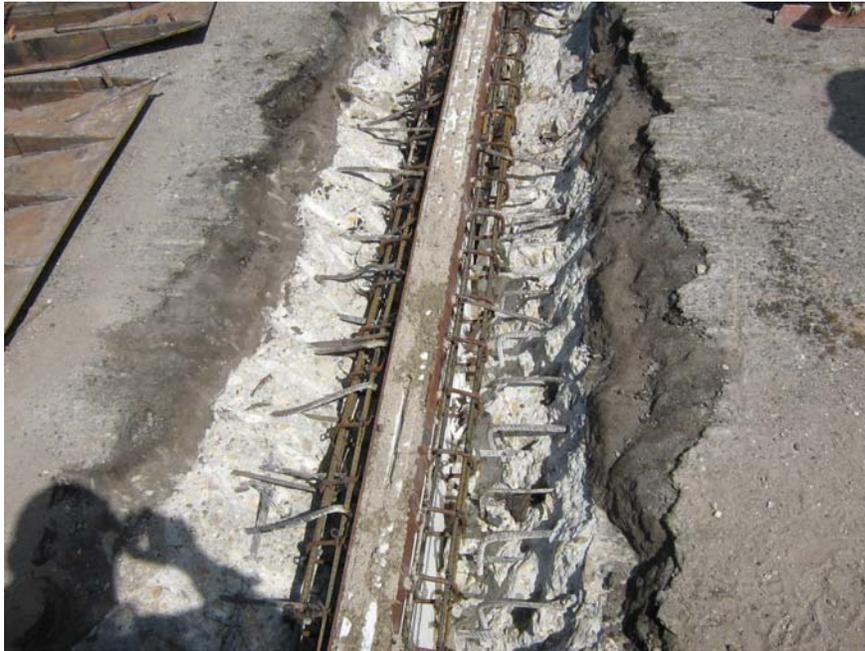
**Figura 4.35 Colocación de junta de dilatación tipo MEX T-50.**

Posteriormente, se arma y coloca el nuevo perfil de acero que alberga la junta de dilatación tipo MEX T-50. Este perfil se ancla mediante alambres al acero de refuerzo existente el cual se limpia con el propósito de eliminar los residuos de óxido existente. Asimismo, como parte de la nueva junta, se instala dentro del perfil una placa de polietileno de alta densidad (Ver Figura 4.35).

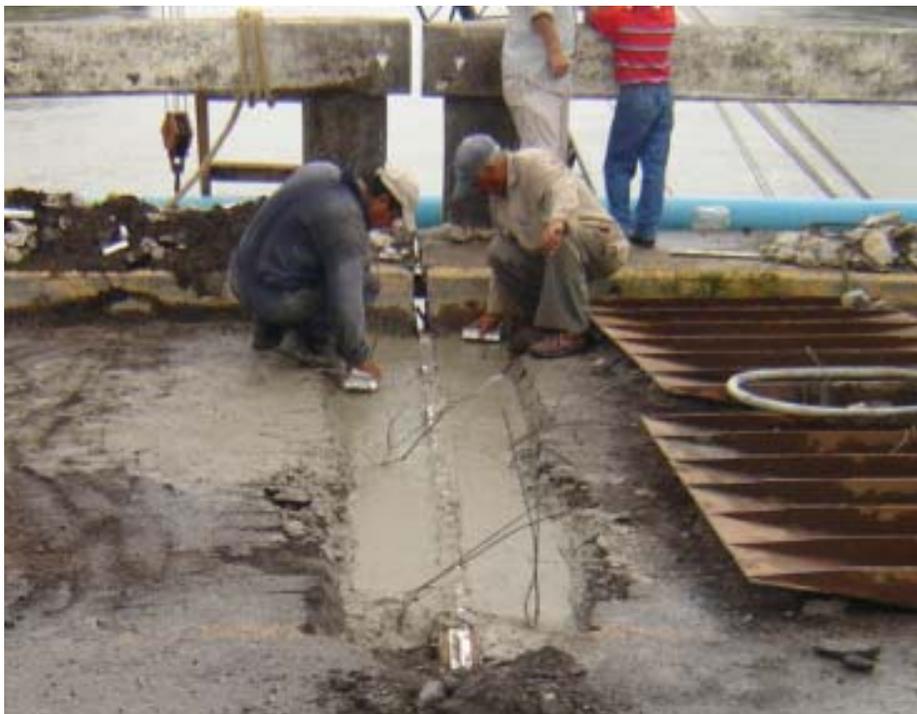
**Figura 4.37 Acabado superficial liso en juntas de dilatación.**

Al concluir estas actividades, se recupera la zona debilitada en las juntas de calzada mediante la colocación de concreto hidráulico con una resistencia a la compresión de 250 kg/cm<sup>2</sup>. Esta mezcla se elabora en obra y se coloca en capas de 10 cm. de espesor. Además, para el acomodo del concreto se realiza el vibrado de cada capa de la mezcla cuidando el contacto directo del vibrador con el acero de refuerzo (Ver Figura 4.36). Al término del colado, se proporciona a la cara expuesta un acabado liso, obteniendo una superficie continua y libre de oquedades o salientes (Ver Figura 4.37).

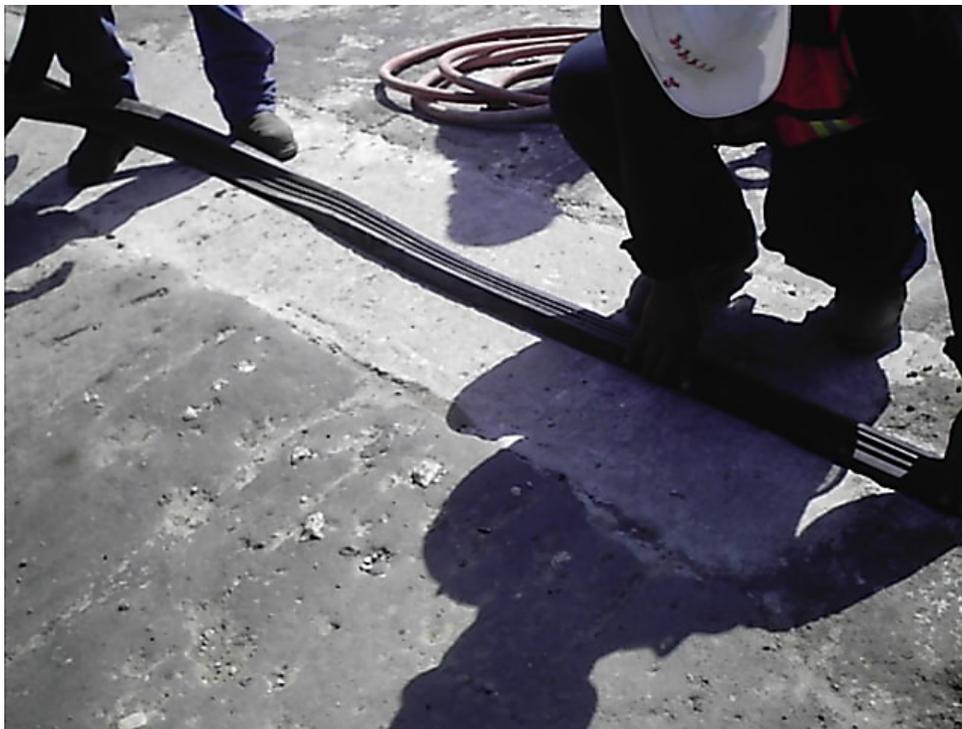
**Figura 4.38 Colocación de perfil de neopreno.**

Este perfil se introduce a presión al dispositivo de junta y se ancla a las guarniciones de la calzada (Ver Figura 4.38). Antes de colocar el perfil, se limpia perfectamente el dispositivo de junta librándolo de cualquier sustancia, y después, se aplica a este mecanismo una resina de sello que proporciona protección contra la corrosión. De este modo, se concluyen los trabajos para el cambio de juntas de dilatación en el extremo del tramo No.5.

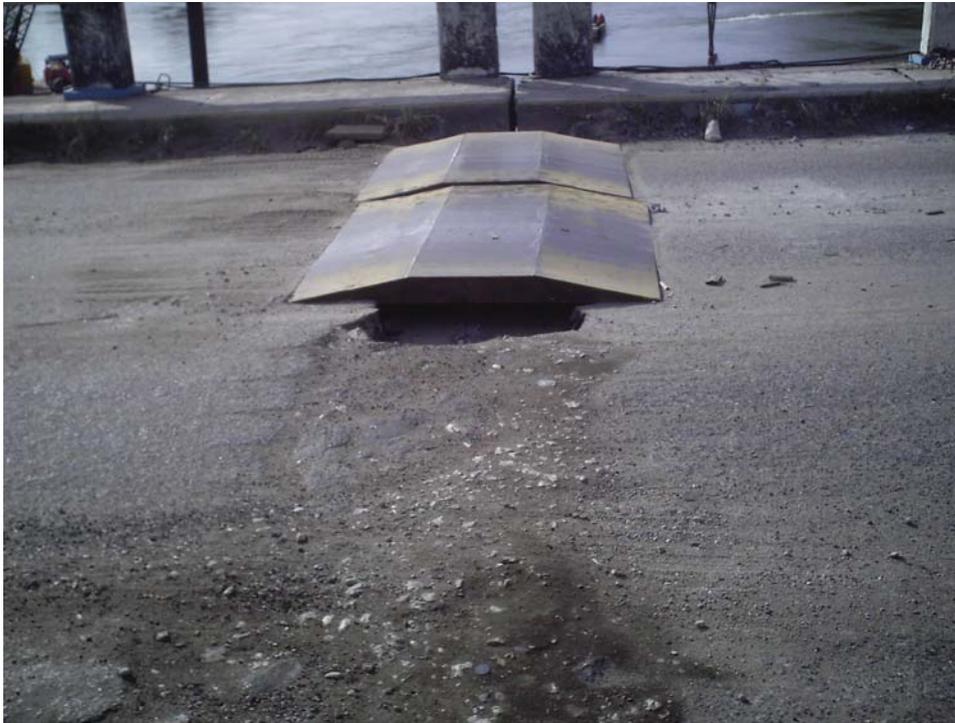
**Figura 4.39 Placas de protección.**

Cabe mencionar, que al término de cada jornada de trabajo durante la ejecución de estas actividades y con el propósito de restablecer el tránsito de vehículos en el tramo en construcción, se colocan placas de acero sobre la superficie de rodamiento, lo cual protege a los usuarios y a los trabajos realizados para el cambio de juntas (Ver Figura 4.39).

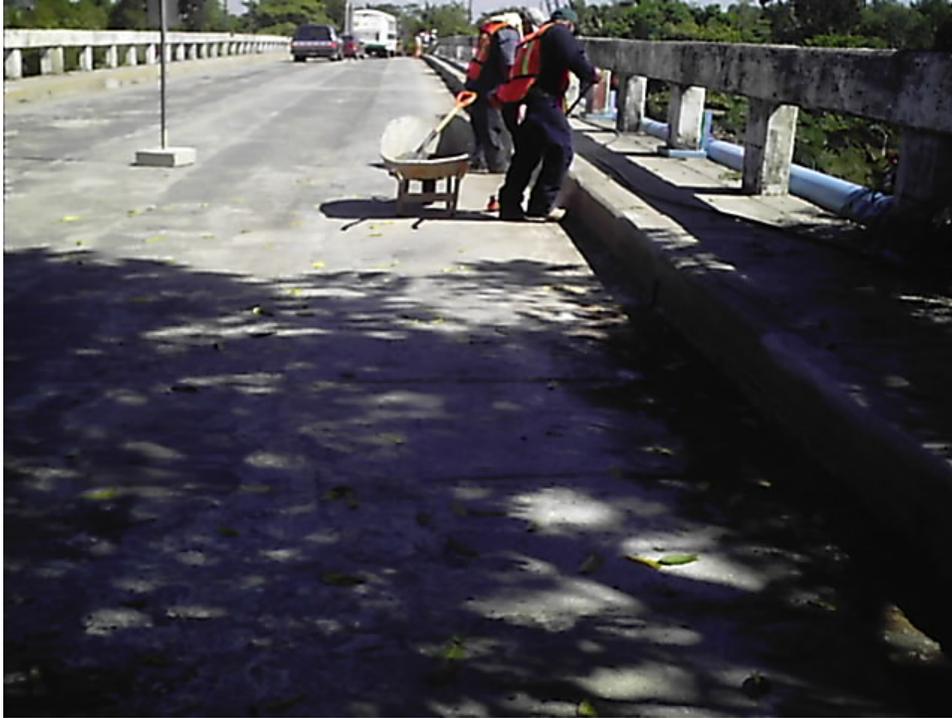
**Figura 4.41 Barrido general.**

El barrido general se realiza con herramienta manual en toda la estructura para poder aplicar el riego de liga (Ver Figura 4.41). Posteriormente, se suministra el riego de liga elaborado con emulsión asfáltica catiónica, el cual es colocado en proporción de 0.6 l/m<sup>2</sup> aproximadamente (Ver Figura 4.42). El riego de liga es suministrado por una pipa y colocado a mano con ayuda de una manguera a todo lo ancho de la calzada.
