## **CAPÍTULO 4. REHABILITACIÓN DE LA SUPERESTRUCTURA**

### **4.1 Descripción de la rehabilitación de la superestructura.**

En este capítulo se presentan los trabajos realizados para la segunda etapa del proyecto de Rehabilitación del puente La Isla, el cual corresponde a la rehabilitación de la superestructura. Esta etapa, se ejecuta con el objetivo de aumentar la capacidad resistente del puente y mejorar las condiciones de servicio de la estructura. Para un mejor entendimiento, esta fase del proyecto es dividida en dos partes principales: el reforzamiento de la superestructura y el mantenimiento de la misma.

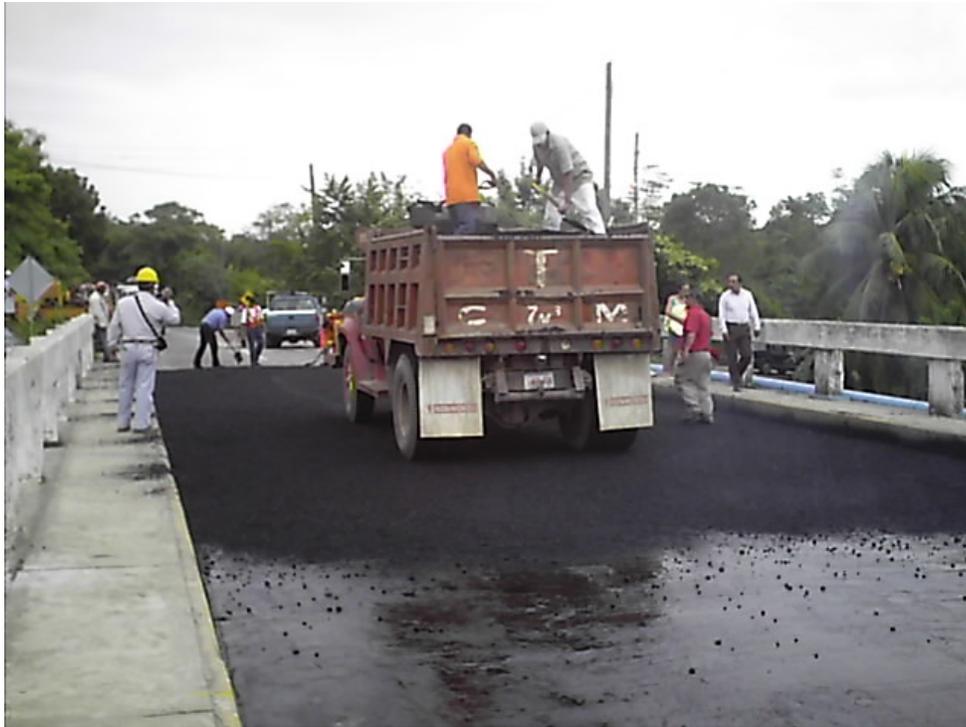
**Figura 4.43 Colocación de capa de poreo.**

En seguida, se realiza un poreo mediante la colocación de una capa de emulsión asfáltica elaborada con las mismas características del concreto asfáltico a colocar. Esta capa se aplica a mano con ayuda de palas en toda la calzada del puente y sirve para reforzar la liga entre el riego de liga y la carpeta asfáltica (Ver Figura 4.43).

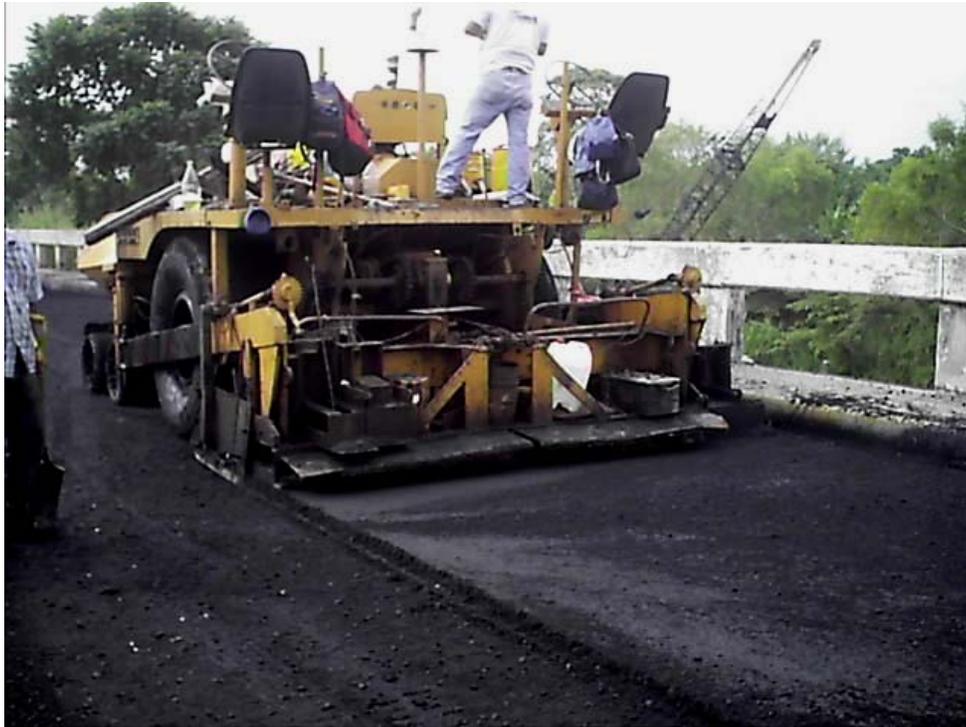
**Figura 4.44 Colocación de concreto asfáltico.**

La colocación del concreto asfáltico inicia en el carril derecho utilizando una pavimentadora modelo Blaw Knox DB-180 Paver la cual proporciona un ancho de pavimentación de 3.8 m. cubriendo el ancho de este carril con una carpeta de 8 cm. de espesor (Ver Figura 4.44).

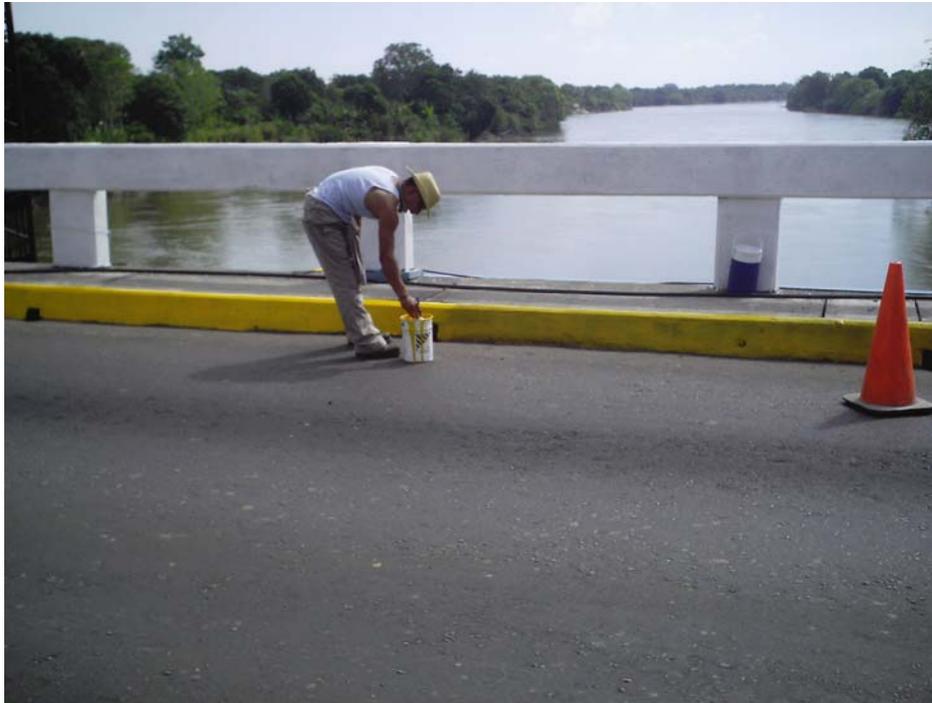
**Figura 4.54 Aplicación de pintura en parapetos y guarniciones.**

Por último, se limpian y cepillan las guarniciones y los parapetos desprendiendo la capa de pintura existente en estos elementos. Posteriormente, se aplican dos capas de pintura en las guarniciones y parapetos suministrando una protección contra la corrosión en estos elementos, brindando una mejor apariencia a la estructura (Ver Figura 4.54).
