CAPÍTULO 5. RESULTADOS DEL PROYECTO DE REHABILITACIÓN DEL PUENTE LA ISLA

5.1 Resultados de la Recimentación de la estructura.

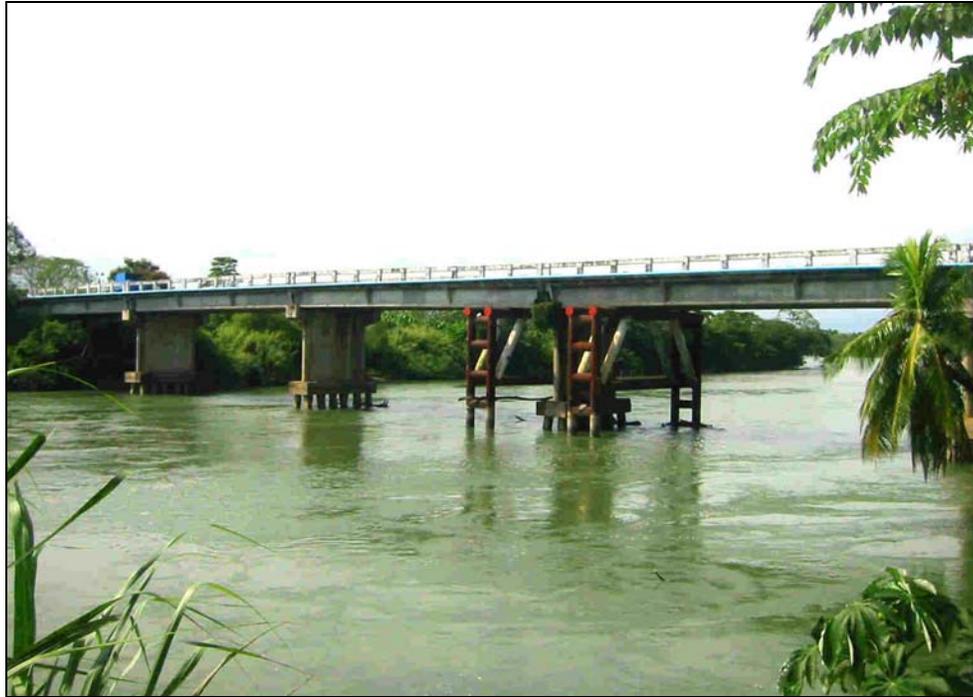
En 1999, la presencia de grandes precipitaciones ocasionó graves daños a la cimentación del puente La Isla, produciendo un asentamiento de 25 cm. en el apoyo No.3, lo cual fue inducido por efectos de socavación y por acción del agua del río Carrizal (Ver Figura 5.1). En el 2005, Petroleros Mexicanos (PEMEX), crea el proyecto de Rehabilitación del puente la Isla, con el propósito de restaurar esta estructura y salvaguardar la seguridad de sus trabajadores y de los miles de usuarios que transitan diariamente por esta vía de comunicación.

Figura 5.1 Estado del puente la Isla.

Una de las etapas principales de este proyecto fue la Recimentación de la estructura, el cual tenía como objetivo primordial proporcionar un nuevo medio para que las cargas actuantes en el puente se transmitieran hasta estratos del terreno más profundos, y así, proteger a esta estructura contra los efectos de socavación y acción del agua.

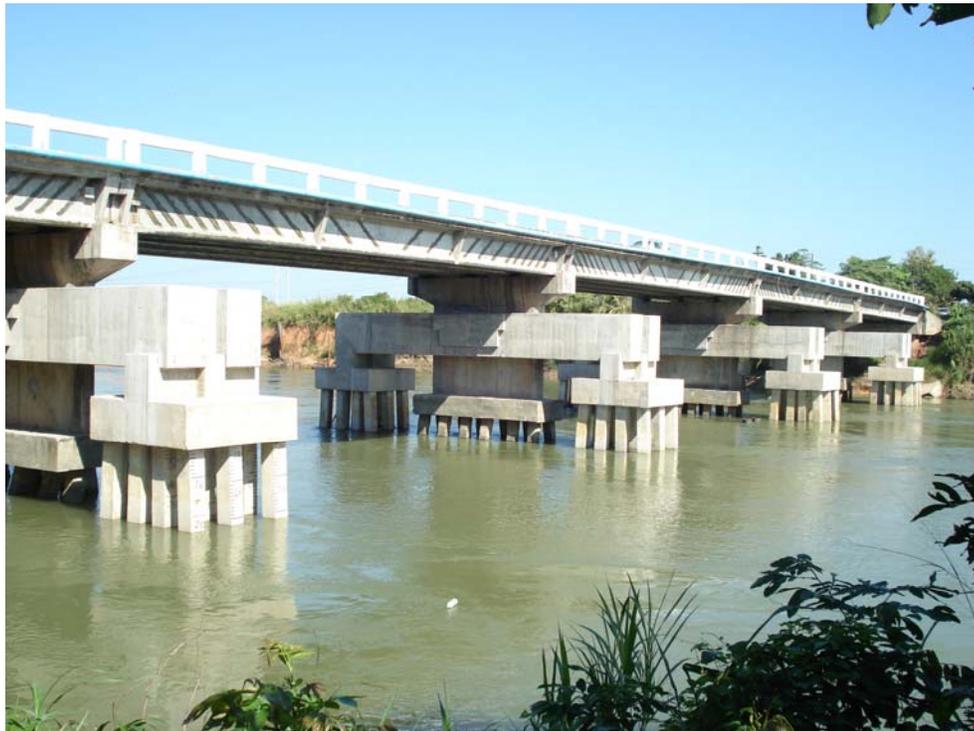
Figura 5.2 Recimentación del puente La Isla.

La etapa comprendió la construcción de 96 pilotes de concreto reforzado, el hincado de estos 96 elementos, la construcción *in situ* de 8 zapatas de concreto reforzado y la construcción *in situ* de 8 traveses de transferencia de concreto presforzado. La ejecución de estas labores no requirió la implementación de nuevos procedimientos constructivos, sin embargo, mostró que como constructores se debe de poner especial interés en el diseño de elementos para así evitar problemas como los presentados en esta obra que pueden aumentar el costo y la duración del proyecto.

Con la realización de estas actividades, se consumó la etapa de Recimentación de la estructura, proveyendo una nueva cimentación profunda capaz de transmitir el 100% de las cargas de la estructura al subsuelo y además resistente para soportar los frecuentes embates de la acción del agua y de la socavación (Ver Figura 5.2).

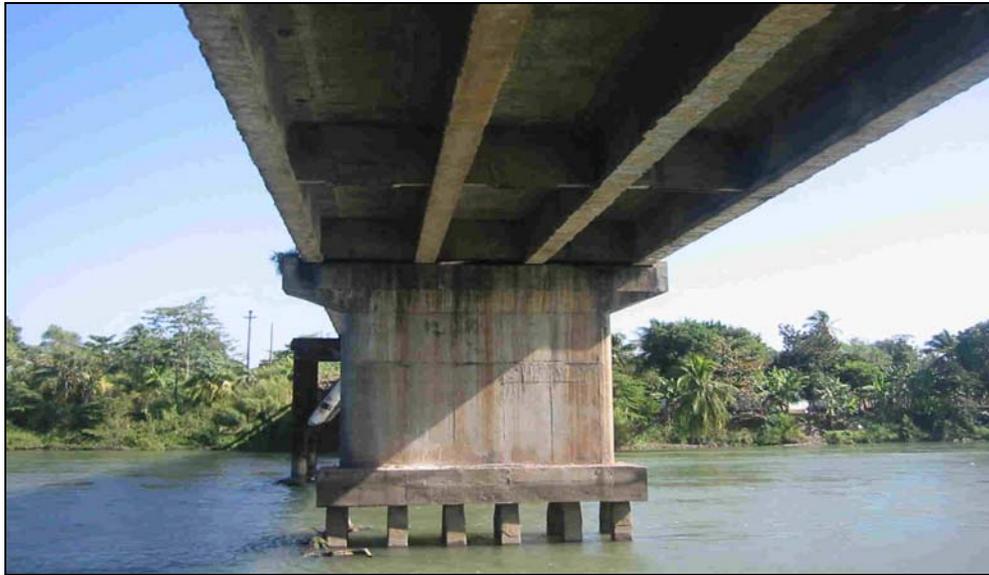
La superestructura del puente la Isla se encontraba en buenas condiciones en lo respecta a sus elementos estructurales tales como: vigas diafragmas, losas y trabes; puesto que no presentaban desconchamientos, fisuras o flechas (Ver Figura 5.3). Sin embargo, sobre esta estructura existía un aforo vehicular que excedía los valores de capacidad de carga para la que fue diseñado y construido este puente, lo cual ponía en peligro la vida de los usuarios.

Figura 5.3 Estado de las trabes principales, diafragmas y losa.

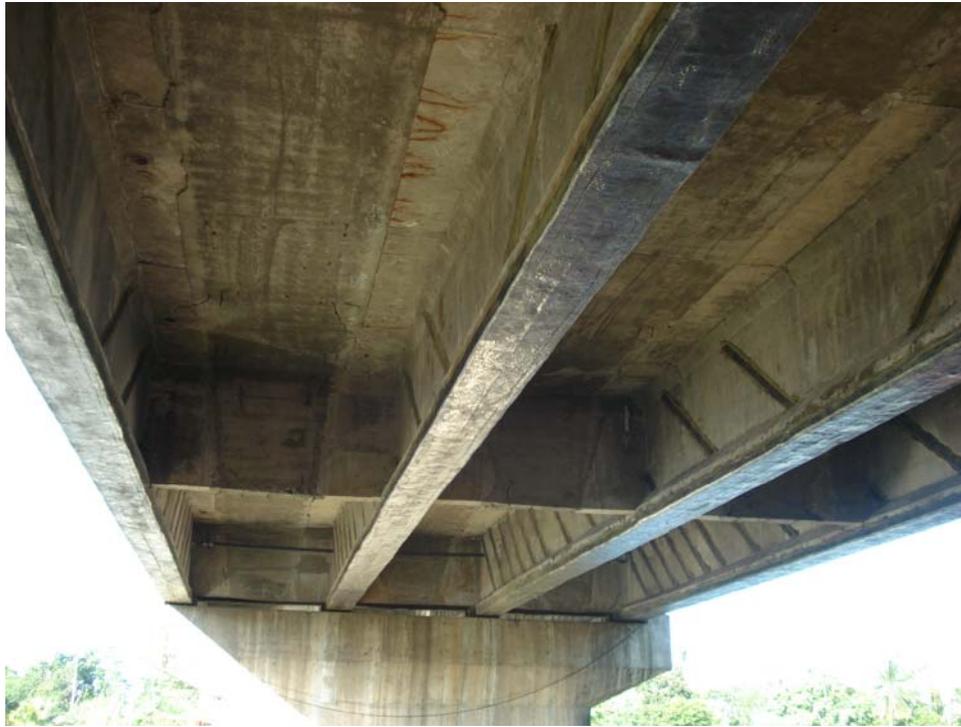
Figura 5.4 Reforzamiento de la superestructura.

El reforzamiento de la superestructura incluyó tareas como: el cambio de apoyos de neopreno, la renivelación de la estructura en el apoyo No.3, el reforzamiento transversal de los tableros y el reforzamiento longitudinal y a cortante de las traveses tipo ASSHTO (Ver figura 5.3).

El reforzamiento longitudinal y a cortante de las traveses tipo ASSHTO de concreto reforzado fue de forma pasiva mediante la colocación de láminas de fibra de carbono CFRP (Carbon Fiber Reinforced Polymer). La ejecución de esta actividad garantizó una resistencia adicional a las traveses sin provocar esfuerzos adicionales en ellas, brindando a estos elementos mayor resistencia a flexión y a cortante.

El reforzamiento transversal de los tableros aumentó la restricción de pandeo lateral de las traveses tipo ASSHTO, lo cual avaló el trabajo en conjunto de estos elementos y garantizó un adecuado funcionamiento de los mismos contra esfuerzos de flexión. Este reforzamiento se realizó mediante el pretensado exterior de los diafragmas extremos de cada tablero, que como resultado aportó mayor rigidez a las traveses principales y a la superestructura en general.

El cambio de apoyos de neopreno mejoró la transferencia de las fuerzas de la superestructura a la nueva cimentación. Además, estos mecanismos disipan y aíslan los desplazamientos de contracción y dilatación a los que están sujetos los elementos que conforman la superestructura.

Los trabajos de nivelación de la estructura en el apoyo No.3 se ejecutaron mediante la colocación de calzas de concreto bajo las traveses principales que descansan en este apoyo. Como resultado, se contrarrestó el asentamiento de 25 cm. presente en este apoyo, se corrigió el alineamiento vertical del puente y se reguló la rasante del mismo.

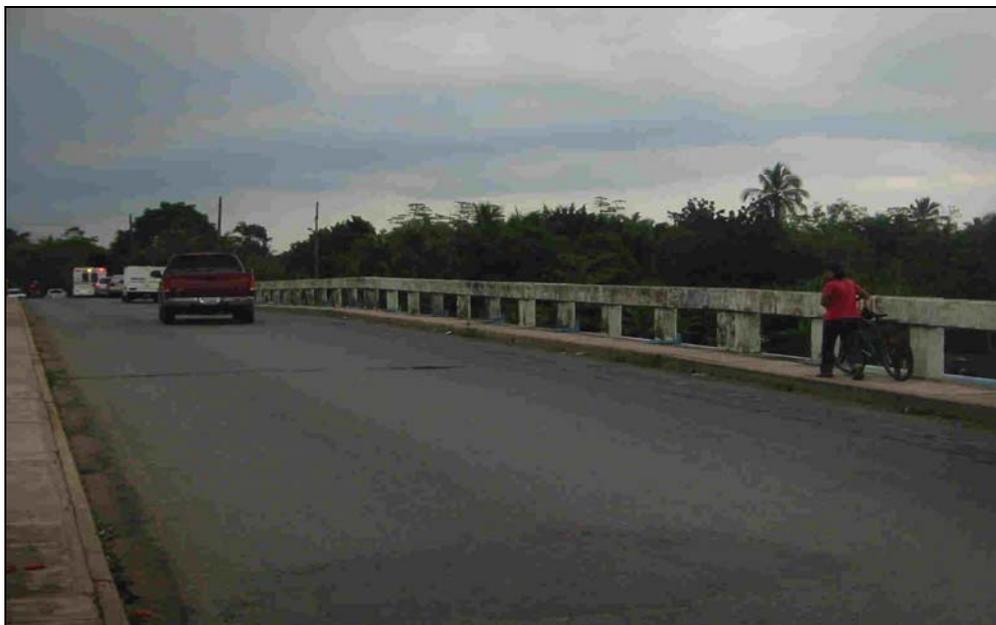
Por su parte, la fase de mantenimiento de la estructura tuvo como objetivo reestablecer las condiciones de servicio con las que fue proyectado inicialmente el puente la Isla, puesto que, en ese periodo la estructura presentaba graves daños en la superficie de rodamiento, las juntas de dilatación no existían, las tapas de los registros estaban dañadas y algunos casos no se hallaban, y además, la estructura presentaba una mala apariencia (Ver Figura 5.4). Para contrarrestar estos problemas, esta fase de la rehabilitación de la superestructura comprendió la ejecución de tareas como: cambio de juntas de dilatación, reencarpetamiento de la superestructura y trabajos de mantenimiento menor.

Figura 5.5 Estado de la superestructura.

El cambio de las 6 juntas de dilatación existentes entre los 5 tramos del puente permitió el desplazamiento longitudinal de la estructura y la transmisión de carga entre los módulos del puente. También, con la realización de esta actividad se evita la filtración de sustancias que oxidan o corren los elementos que conforman la subestructura, y además, proporciona a los usuarios una transición suave entre los módulos del puente.

El reencarpetamiento de la superestructura se realizó mediante la remoción de la carpeta existente y la colocación de una carpeta asfáltica con un espesor, ya compactada, de 5 cm. Esta tarea otorgó una nueva superficie de rodamiento capaz de distribuir de manera uniforme las cargas actuantes en el puente a la losa de la superestructura.

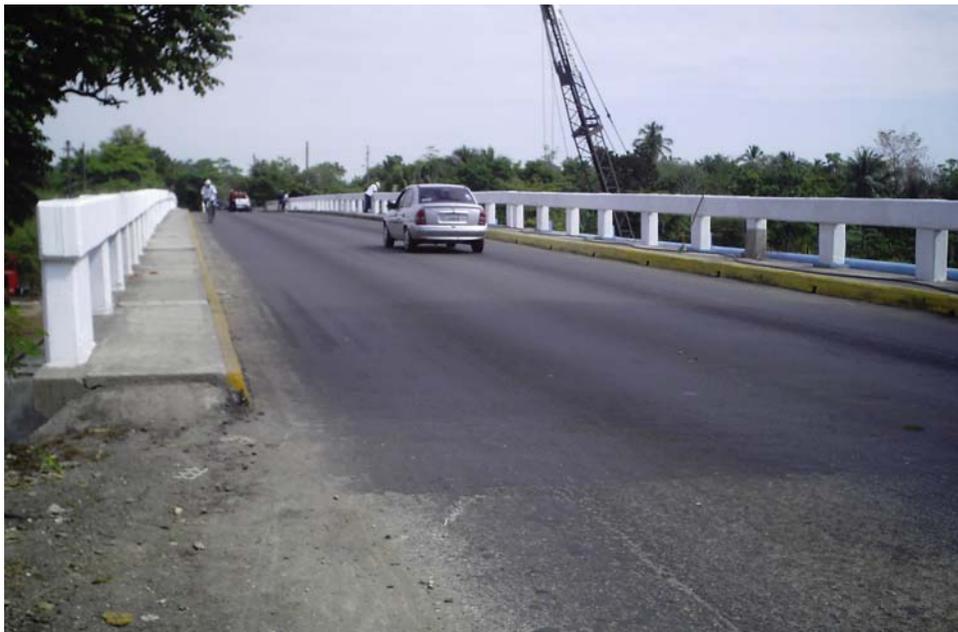
Al finalizar las labores de reforzamiento de la estructura y de mantenimiento de la misma se aumentó en gran medida la resistencia del puente la Isla y mejoró sus condiciones de servicio (Ver Figura 5.6).

Figura 5.6 Estado actual de la superestructura.
