Capítulo VI

Redacción de los casos a analizar.

6.1.1 Caso Compañía D

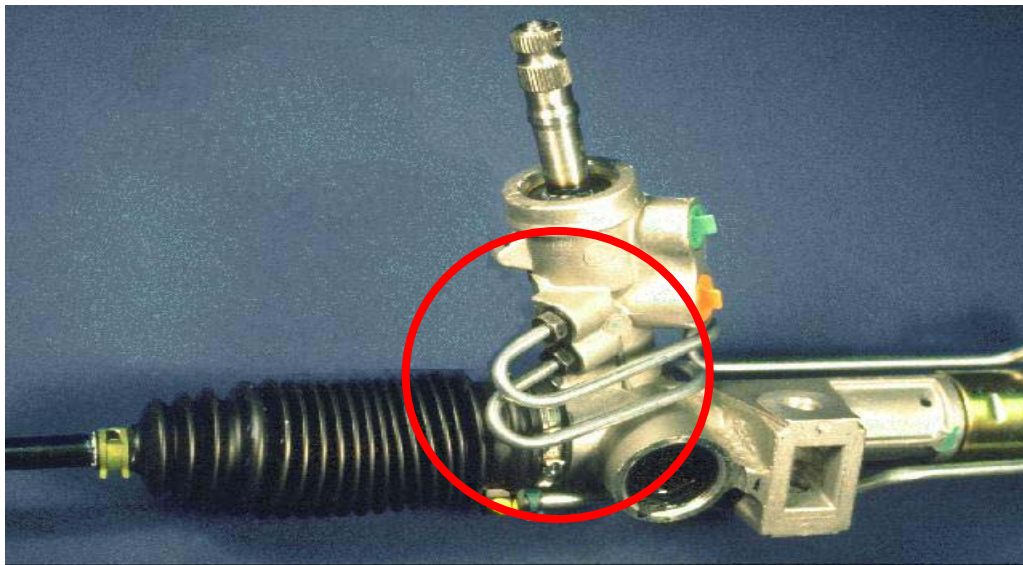
Figura 6.3 Línea de Transferencia NG

Ya en la planta de la compañía D en USA se seguía con el análisis e inspección de las partes sospechosas, aun no se tiene resultados o posibles causas de la falla; lo anterior ocurre un día después, dentro de las pruebas que se realizaron, se encuentra que el problema proviene del ensamble de un componente llamado línea de transferencia (ver figura 6.3) la línea de transferencia es la que permite el flujo del fluido de la dirección a la cremallera, permitiendo el movimiento de esta; la línea de transferencia instalada en las direcciones NG, no corresponde con las especificaciones (misma configuración, pero dimensiones diferentes), de las instaladas en las direcciones que funcionan correctamente.

Se comenta al cliente cuál es el problema y se explica que la dirección con el ensamble del componente incorrecto al momento de ser instalado en el vehículo causa interferencia con la flecha del volante, ya que la composición del material difiere del especificado causando una desviación de 3mm dentro del área de instalación de la

Para el primer caso se tomaron acciones urgentes a corto plazo por parte del personal de la compañía A, se le pidió al proveedor de la línea de transferencia en este caso la compañía B que se identificarán de manera visual los distintos números de parte que le suministra (marca de identificación), para evitar la reincidencia de estos problemas; esta situación no fue bien aceptada por esta planta ya que la gente de Rogersville comentaba que el método de identificación que se tenía era eficiente para las demás plantas y que por el momento con el método de identificación que se tenía era suficiente (raks identificados con número de parte), dicha situación incomodó a la planta en Querétaro y se requirió una conferencia vía telefónica con el Gerente de Ingeniería para saber el porque de la negativa hacia su petición, parte de la conversación fue el que esta acción no se podría llevar a cabo debido a que se tendría que dar un consenso y analizar la situación dentro de la planta de Rogersville y ver si esa era la mejor solución, mientras tanto se tendría que seguir haciendo con la identificación común o ver que esta petición fuera autorizada por la planta en Detroit. Esta situación se resolvió días después habiéndosele presentado la petición a la planta Matriz y en acuerdo con la planta de Rogersville. Por otra parte enterada ya la planta Matriz en Detroit, en la compañía A se recomienda un cambio en la ingeniería de la línea de transferencias emitiendo un TSA (ver apéndice G) , en donde propone un cambio en la configuración de la línea de transferencia, haciendo evidente la diferencia entre componentes y pidiendo la posibilidad de cambiar la línea de transferencia por un número de parte que cumpliera con las condiciones requeridas y que se encontrara a la mano en los almacenes de la compañía A, permitiendo evitar el paro de la línea en la compañía D y el cargo de esta.

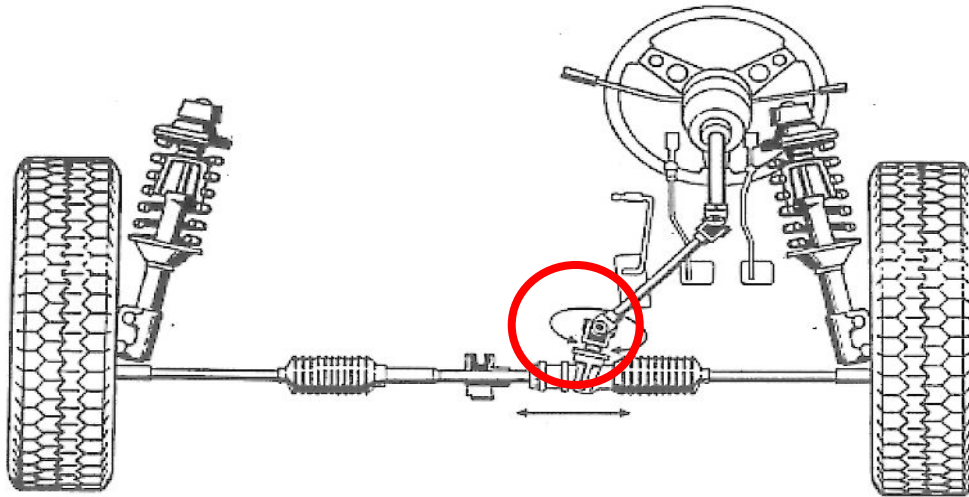
Figura 6.4 Zona de interferencia en el ensamblaje con el automóvil

dirección, esto es casi imposible de detectar con las pruebas de laboratorio e inspección visual, ya que ambos componentes comparten las mismas configuración.

Ya teniendo la causa raíz del problema, se comunica a la compañía A, que se verifique el procedimiento por el cual ocurrió y se tomen las acciones pertinentes para solucionarlo. Dentro de la planta de la compañía A se analiza de nuevo los procedimientos y se pone especial atención a la estación en donde se hace la instalación de la línea de transferencia, se ve que en dicha estación se cuenta con ayudas visuales y hojas de inspección que permiten al operador ver que es exactamente lo que realiza y que componente se va a ensamblar. Dentro del proceso de análisis se verifica la carta de materiales y el AMEF de Diseño y se encuentra que las especificaciones de la línea de transferencia van conforme a los de las direcciones funcionales ensambladas. Finalmente se llega a la conclusión que el error fue ocasionado por la identificación de

los componentes por parte de personal operativo ya que visualmente no se puede identificar entre un componente y otro, ya que en su funcionalidad y aspecto físico son iguales.

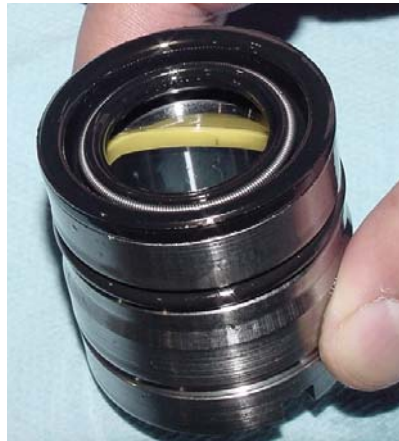
de especificación, la causa del problema en esta ocasión fue ubicada de inmediato en los laboratorios de prueba de la planta en Cuernavaca, se encontró que en el ensamble de la dirección (buje-sello) existía una fuga, el motivo, el faltante del buje que permite la hermeticidad en esta parte del ensamble.

Figura 6.6 Ensamble de Buje-Sello encontrado en la dirección con fuga

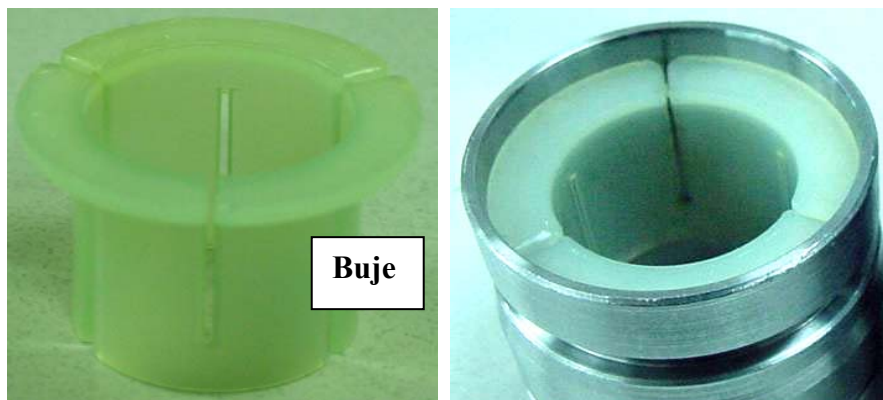
Figura 6.7 Componente faltante en el ensamble Buje-Sello

En la solución que se le dio al caso de la compañía E fue el de la realización del Mapeo del Proceso en la línea de producción así como la revisión del AMEF de Proceso en donde se pudiera verificar alguna posible falla que surgiera posterior. Habiendo realizado el mapeo y terminado con la revisión del AMEF, se envió un reporte ANPQP (ver apéndice I) a la compañía E, en donde se indicaba las acciones correctivas a tomar dentro del proceso. La acción correctiva definitiva que se tomó en la solución del problema fue la implementación de un dispositivo (Poka Yoke; apéndice J) que detectara la presencia del buje en la estación en donde este se colocaba.
