## CAPITULO 3. LA REHABILITACION DEL AEROPUERTO

### 3.1 EL PROYECTO.

La rehabilitación del aeropuerto Hermanos Serdán consiste en el re-encarpetamiento de los rodajes, pista, plataformas comerciales y generales, además de los caminos de acceso.

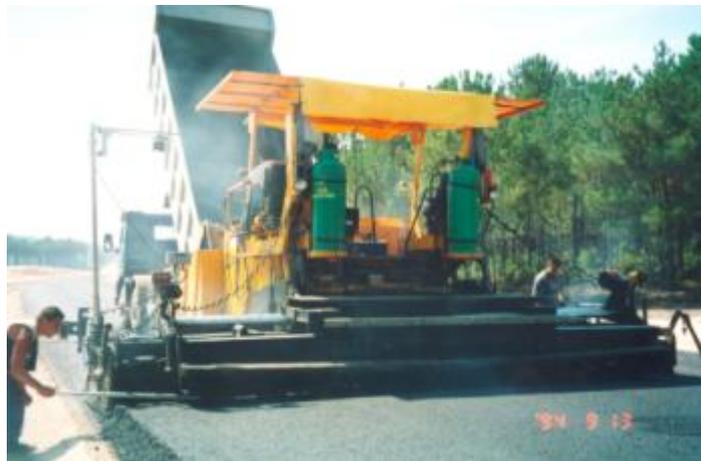
Previo a la colocación de la carpeta asfáltica como se muestra en la figura 3.3, se procedió a calafatear las grietas mediante el equipo adecuado, en las zonas indicadas donde lo ordene el Organismo de acuerdo a lo siguiente:

Figura 3.3 Pavimentadora<sup>20</sup>
