### ***Anexo VI. Efecto de corrosión en testigos***

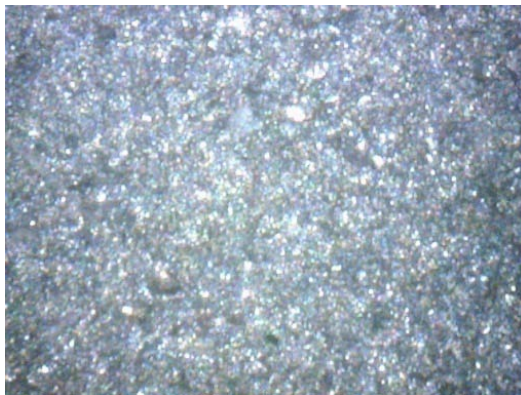
En este anexo se muestran fotografías de secciones de algunos testigos empleados en este trabajo de investigación después de realizar pruebas y el proceso de limpieza para evaluar la velocidad de corrosión por solución de MDEA y sales térmicamente estables. Estas fotografías fueron tomadas con una cámara de alta resolución del Área de Investigación en Termofísica del Instituto Mexicano del Petróleo. En la Figura A5.1 se muestra la fotografía de un testigo de referencia, el cual no fue expuesto a ninguna prueba de corrosión. Se observan pequeños agrietamientos en la superficie del testigo a pesar del proceso de pulido al que fue sometido.

**Figura A5.1. Fotografía de testigo de referencia de acero al carbón 1010**

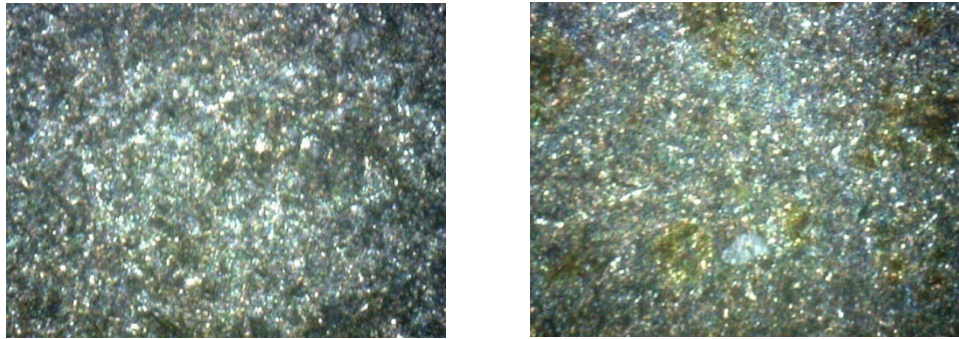
En la Figura A5.2 se ilustran las fotografías de testigos usados para evaluar la velocidad de acero al carbón por solución de referencia de MDEA: H<sub>2</sub>O 50 % (m/m), en la fase líquida. Se aprecia que la superficie del metal presenta una coloración más oscura y picaduras, en los testigos de los dos tipos de aceros al carbón evaluados, a comparación de superficie del testigo de referencia.

**Figura A5.2 Fotografía de testigos para evaluar la velocidad de corrosión de la solución de referencia: (a) Acero al carbón AISI 1018, (b) Acero al carbón AISI 1010.**

También se observa que el testigo de acero al carbón AISI1010 presenta un mayor daño en su superficie que el de acero al carbón AISI 1018. Lo anterior, es congruente con los resultados de velocidad de corrosión por la solución de referencia obtenidos para los dos aceros.

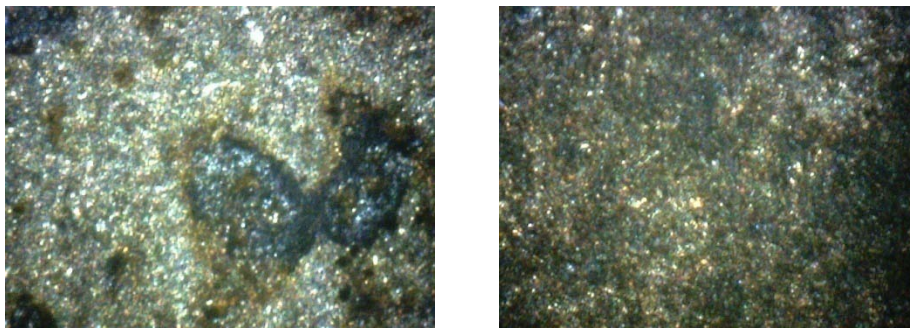
En la figura A5.2 se observa el daño en la superficie de los testigos por la solución de 5000 ppm de ácidos oxálico en MDEA: H<sub>2</sub>O 50 % (m/m), en la fase líquida. Se observa daño más considerable en la superficie de dichos testigos en relación al que presentó el testigo de referencia.

**Figura A5.2 Fotografía de testigos para evaluar la velocidad de corrosión por solución de 5000 ppm de ácido oxálico en MDEA: H<sub>2</sub>O 50 % (m/m): (a) Acero al carbón AISI 1018, (b) Acero al carbón AISI 1010.**

Al comparar las fotografías de los testigos de ambos aceros al carbón se puede ver que el testigo de acero al carbón AISI 1018 presenta corrosión localizada por picaduras. Por su parte, se observa que la corrosión del testigo de acero al carbón AISI 1010 es de tipo generalizada. Por otro lado, se observa que el acero al carbón AISI 1018 presenta mayor daño en relación al exhibido en el testigo de acero al carbón AISI 1010, ya que a pesar de que la corrosión en este último es generalizada, las picaduras que tiene el testigo de acero AISI 1018 son de gran tamaño y, a simple vista, profundidad.

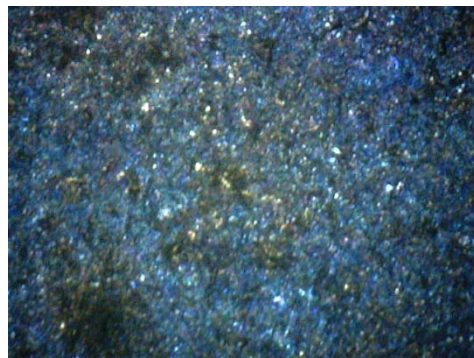
Finalmente, la Figura A5.3 ilustra la superficie de un testigo de acero al carbón AISI 1010 de la fase líquida, después de ser sometido a la prueba de corrosión por solución de 5000 ppm de ácido oxálico sin el proceso de desgasado.

**Figura A5.3 Fotografía de testigo de acero al carbón AISI 1010 para evaluar la velocidad de corrosión por solución de 5000 ppm de ácido oxálico en MDEA: H<sub>2</sub>O 50 % (m/m) con efecto de oxígeno.**

Se observa que la superficie del testigo presenta una coloración azul intensa lo cual se puede deber a reacciones de oxidación del MDEA durante el desarrollo de la prueba debido a la presencia de oxígeno como mencionan. Además se aprecian picaduras en la parte central de la fotografía así como en la sección inferior izquierda de la misma. En comparación al daño exhibido en la Figura A5.2, para el mismo material, por inspección visual es mayor al presentado en la Figura A5.3
