3.1 Antecedentes del mercado Michoacán

Mercado Michoacán...Puerta a la Condesa

3.1.1 Caracterización del mercado

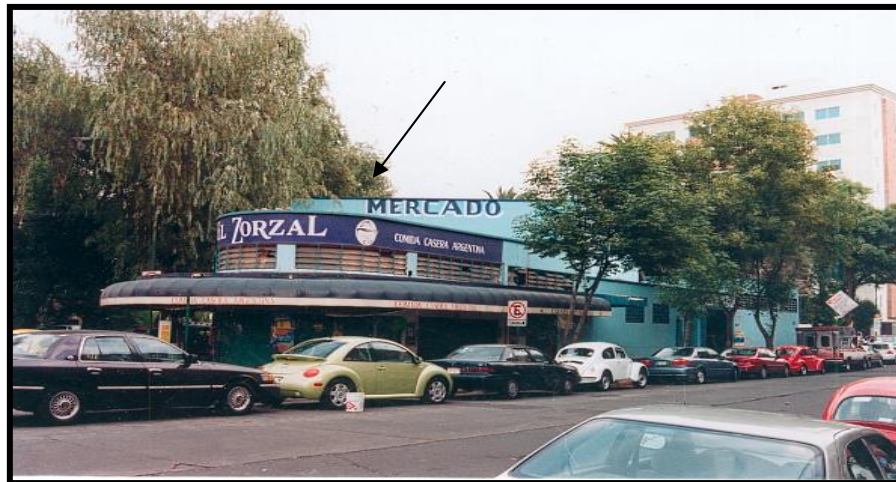
Por la forma y apertura del mercado se deja ver su carácter Funcionalista o Racionalista.

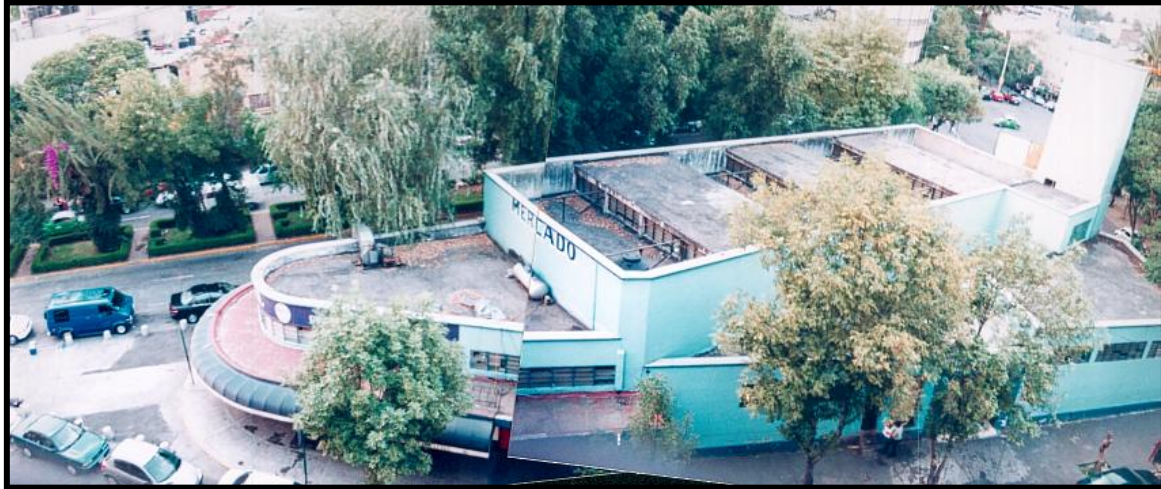
En esta vista aérea se observa la volumetría.

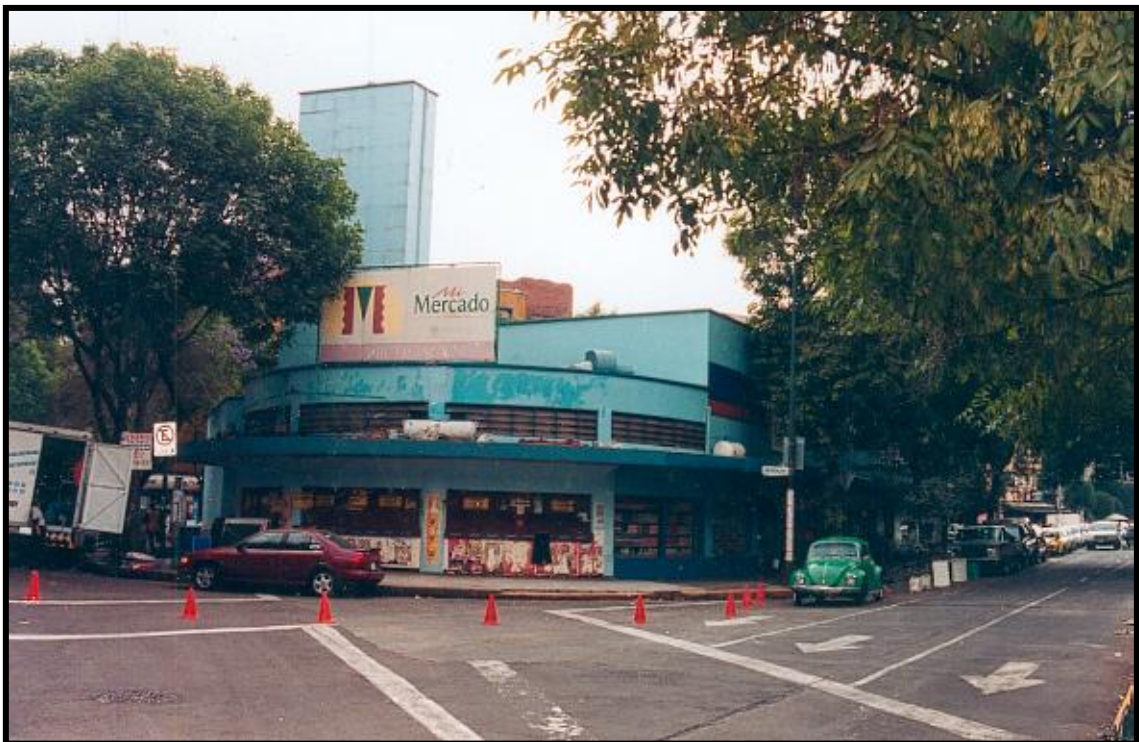
Se observa el uso de ventanales alrededor del mercado.

- c) La iluminación en gran parte es natural, ya que por los horarios de atención se aprovecha a través de los ventanales.

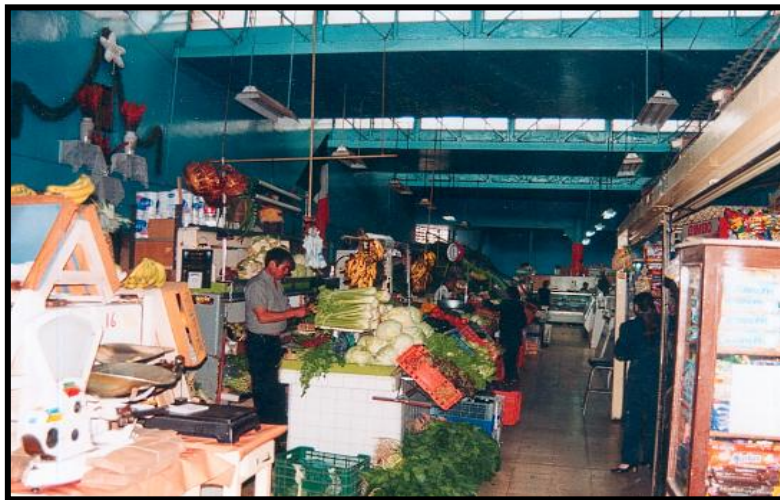
Ausencia de ornamentación tanto en fachadas como en su interior
