CAPITULO III DESCRIPCIÓN DEL PROCESO CONSTRUCTIVO DEL TANQUE REGULADOR Y TANQUE ELEVADO

3.1 Descripción del proceso constructivo cisterna

3.2 Descripción del proceso constructivo tanque elevado

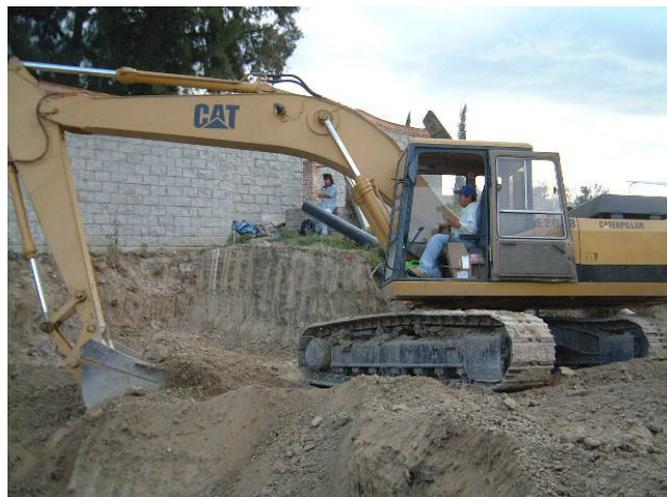
Figura 3.1.1 Excavación del terreno.

Este proceso dio inicio primeramente con la limpieza del terreno, se acarrió material producto de la excavación que se hizo a 2.0 m de profundidad al primer kilómetro de la obra, como se puede ver en las figuras 3.1 y 3.2, ésto proporcionó que los costos no se elevaran tanto al realizar el presupuesto para el concurso. Una vez que se excavó y se acarrió el material se procedió a dar una compactación y una pendiente al terreno no mayor al 2% .

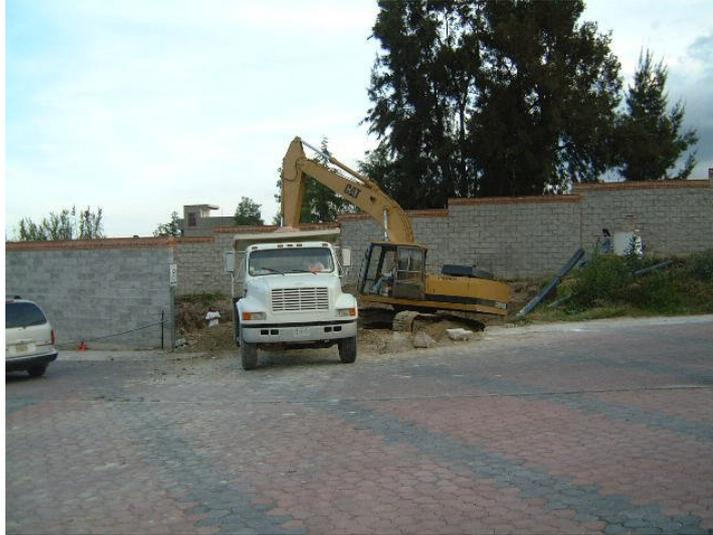
En la figura 3.1.2 se muestra el acarreo del material producto de la excavación.

Figura 3.1.2 Acarreo del material

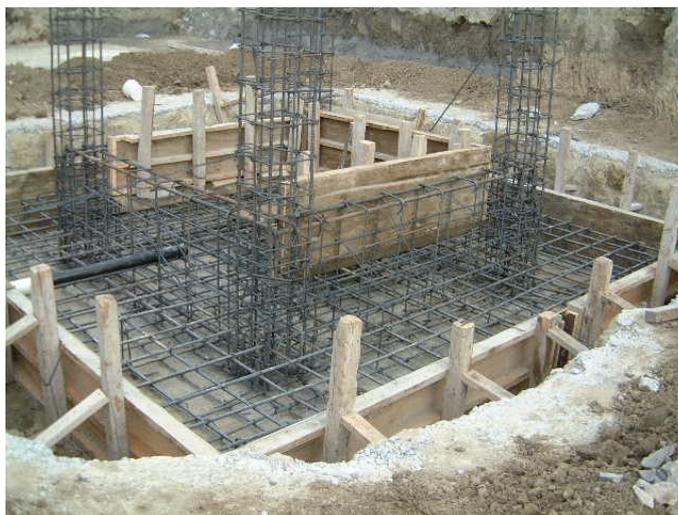
Alrededor del cárcamo se procedió a compactar el terreno al 90% Proctor de la capa de subrasante con motoconformadora y rodillo liso, una vez teniendo la compactación se procedió a la colocación de una plantilla de concreto simple con un $F'c = 100 \text{ kg/cm}^2$ de 5cm. de espesor, después se realizó el habilitado y armado tanto de los muros que conforman al cárcamo como de las columnas y de la losa de cimentación, además de conectar la tubería de desagüe para el cárcamo como se puede ver en la figura 3.1.3.

Figura 3.1.3 Armado cárcamo, losa de cimentación y tubo para desagüe

Tanto para el habilitado y el armado se utilizó acero de refuerzo con un $f_y = 4200 \text{ kg/cm}^2$, para la losa de cimentación se habilitó un doble armado como el establecido en las especificaciones del proyecto; se utilizaron varillas del número 6.¹ con separaciones a cada 25 cm. tanto longitudinal como transversalmente con un total de 132 varillas, para las columnas C1 se utilizaron varillas del número 6 y 4. respectivamente estribos del número 3 y un total de 224 varillas.

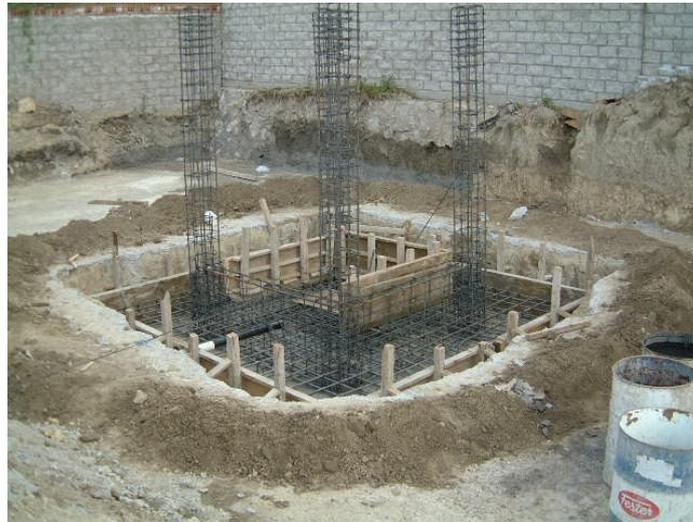
El armado de las columnas fue realizado por etapas; en la primera etapa se armaron 4 columnas correspondientes a la losa de cimentación y el cárcamo y las demás (C2) se fueron armando dependiendo de cómo se iba avanzando con la cisterna, el total de columnas que se requirieron para la cisterna fue de 18. En la figura 3.1.4 se puede observar el armado de las cuatro primeras columnas así como la losa de cimentación y muros del cárcamo.

Figura 3.1.4 Armado columnas primera etapa

En la figura 3.1.4 también se observa la cimbra de losa de cimentación y un bordillo con suelo producto de la excavación esto es para proteger la estructura de la entrada de agua por escurrimiento puesto que toda la obra se realizó en temporada de lluvias; se construyó con el fin de que el agua no llegara a inundar el cárcamo ya que al día siguiente se iba a colar, si esto ocurría generaría un retraso en el colado y por consiguiente al programa de obra.

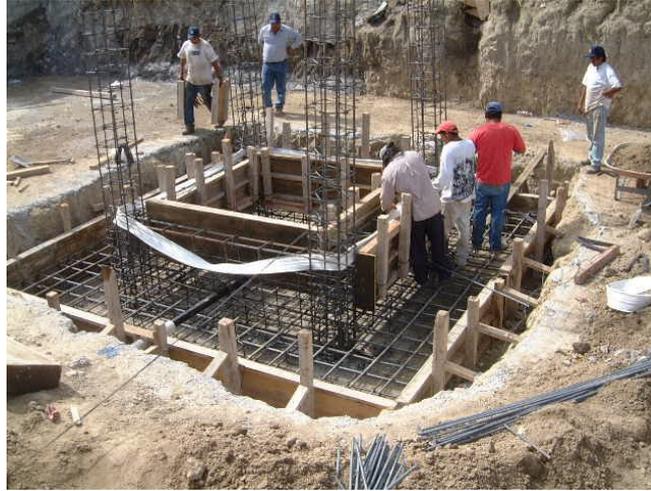
El día del colado de la losa de cimentación y parte de los muros del cárcamo se realizó el día 31 de Agosto de 2006, se coló un total de 15 m³ ese mismo día antes del colado se colocó la banda de PVC termo fusionada y el cimbrado en los muros del cárcamo y desplante de columnas, la banda de PVC sirve para evitar que se genere una junta fría puesto que el colado se realizó por etapas.

En la figura 3.1.5 se muestra la banda de PVC y el cimbrado:

Figura. 3.1.5 Colocación de banda PVC y cimbra en contra trabes

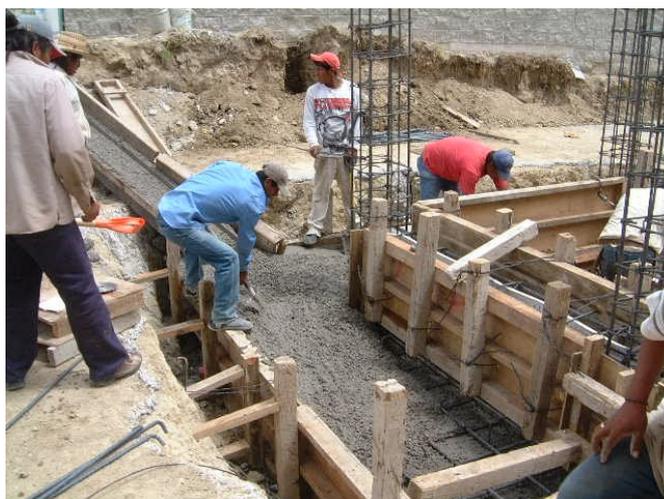
Lo que corresponde al colado se solicitó concreto premezclado, el concreto se vertió con la ayuda de un canal hecho con tablas de madera y polines, al mismo tiempo que se iba colocando el concreto se iba vibrando y paleando de tal manera de acomodarlo tanto en la losa de cimentación como en contra trabes y en el desplante de las columnas como se observa en la figura 3.1.6:

Figura. 3.1.6 Colado y vibrado del concreto premezclado.

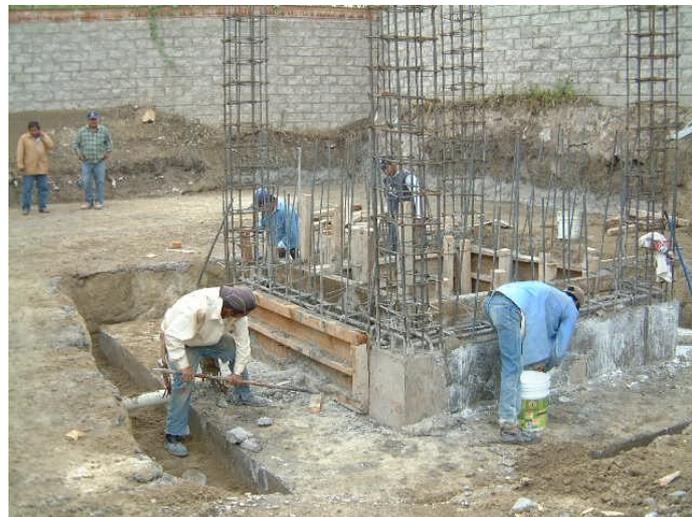
Una vez que se terminó de colar se dejó parte de la tarde y de la noche de ese mismo día para que el concreto fraguara, de tal manera que al día siguiente el concreto ya había alcanzado un 70% de su resistencia y se prosiguió a la colocación de curacreto, como se observa en la figura 3.7, descimbrado de contra trabes, desplante de columnas y la losa de cimentación.

Figura. 3.1.7 Colocación de curacreto

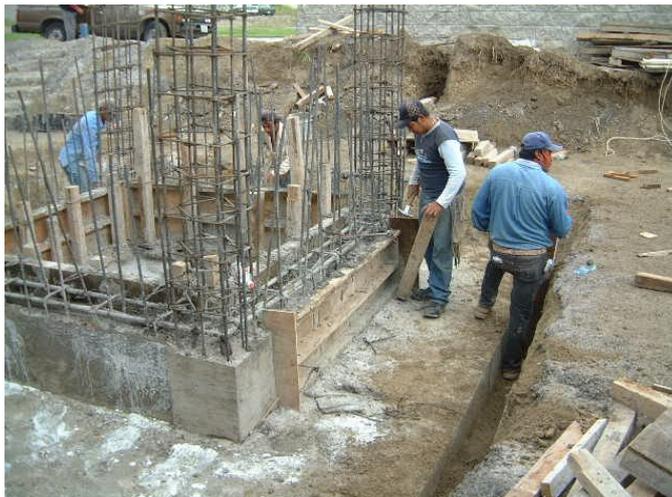
En la figura 3.1.8 se observa el descimbrado de las contra trabes, cárcamo y parte de las columnas C1, y en la figura 3.1.9 se observa la compactación del terreno.

Figura. 3.1.8 Descimbrado

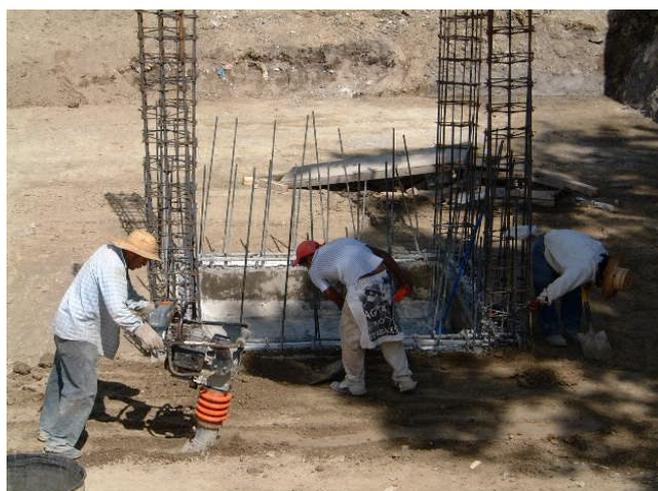
Figura. 3.1.9 Compactación

Una vez efectuado el descimbrado se colocó material producto de la excavación sobre la losa de cimentación ya colada, se iban colocando capas de 20 cm. de espesor y se iba compactando este material de tal manera hasta alcanzar una compactación del 90% Proctor, esta actividad se llevó a cabo con un compactador de placa vibratoria para ahorrar tiempo y mejorar la calidad.

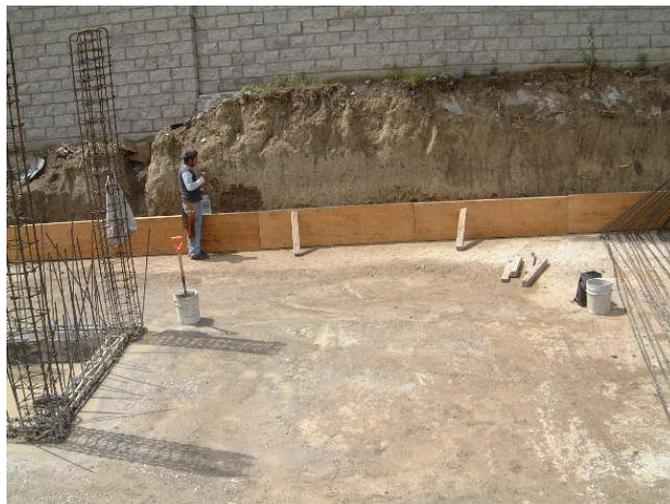
Al mismo tiempo que se iba armando la losa inferior también se fue colocando la cimbra para los muros de la cisterna, de inicio para la losa se colocó cimbra a 50 cm. de altura como se observa en la figura 3.1.10.

Figura. 3.1.10 Armado losa inferior y cimbra para muro 50 cm.

Una vez que compactado el suelo hasta un 90% Proctor se colocó una plantilla de concreto simple de 5 cm. sólo en la zona que faltaba, que es donde se coló la losa de cimentación; se procedió al armado de la losa inferior de la cisterna, éste consistió en habilitar un doble armado con varillas del número 5 y con separación a cada 30 cm., y para el chaflán se utilizaron varillas del número 4 con separación a cada 30 cm.

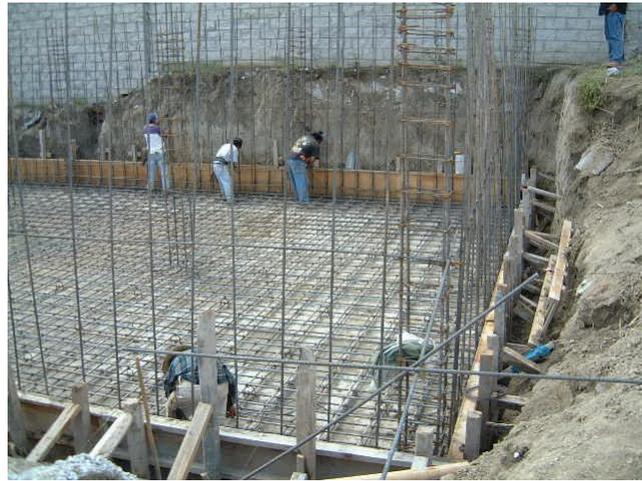
Entre el muro y las columnas C2 se colocó la banda de PVC para evitar juntas frías puesto que se colaría la losa de cimentación y además 50 cm. de muros. En las figuras 3.11 y 3.12 se muestra lo anteriormente escrito:

Figura. 3.1.11 Armado losa inferior y muro

El armado se alojó tanto longitudinal como transversalmente, al ir haciendo el armado de la losa inferior se fue colocando el armado longitudinal (sentido vertical) para los muros del tanque regulador se utilizaron para ello varillas del número 5, en el proceso del armado de la losa inferior también se fueron armando las columnas restantes C2 para las cuales se utilizaron varillas del número 6 y estribos del número 3 con total de 240 varillas.

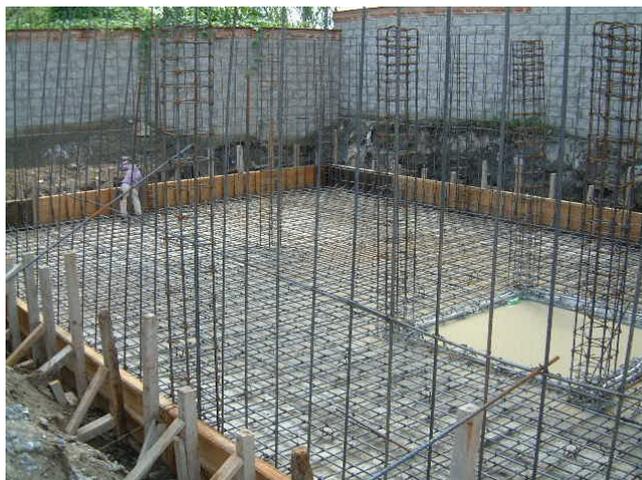
Figura. 3.1.12 Armado de columnas C2

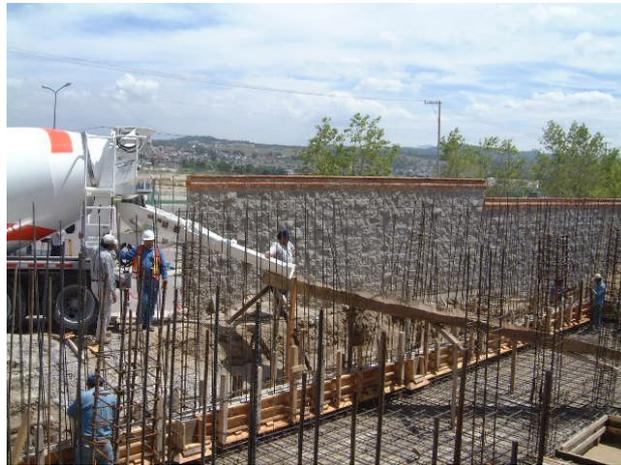
Una vez que se terminó con el armado de la losa inferior y cimbrado con el atrocalamiento necesario para resistir el concreto se prosiguió al colado. Para el colado de la losa inferior se necesitaron 40 m^3 se colocó el concreto por el método de tiro directo, se utilizó un canal que ayudó a transportar el concreto de la olla hacia la losa inferior, mientras se colocaba el concreto se iba traspaleando y vibrando de forma que éste se iba acomodando en forma homogénea como se aprecia en las figuras 3.1.13 y 3.1.14.

Figura. 3.1.13 Inicio del colado

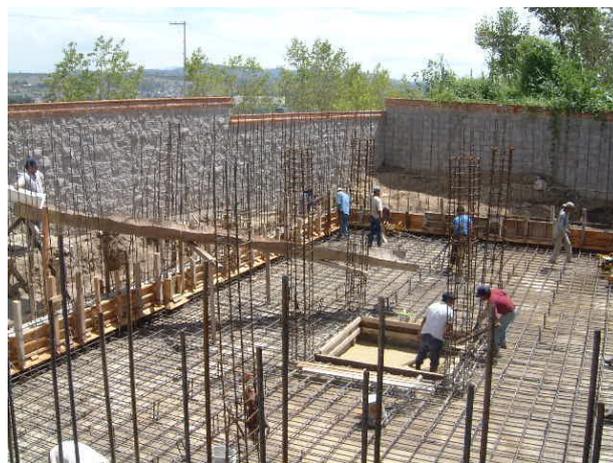
Figura 3.1.14 Instalación de canal para transportar concreto premezclado

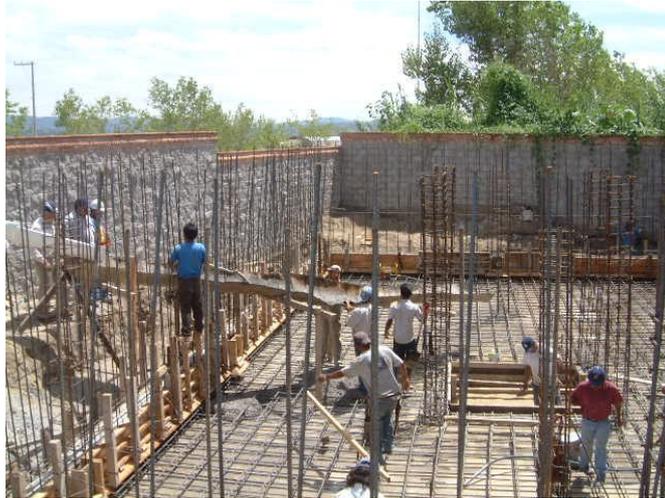
En las figuras 3.1.15 y 3.1.16 se observa el inicio del colado con ayuda de la olla y el canal para transportar el concreto, al igual que el traspaleado para ir esparciendo y acomodando el concreto.

Figura. 3.1.15 Inicio del colado

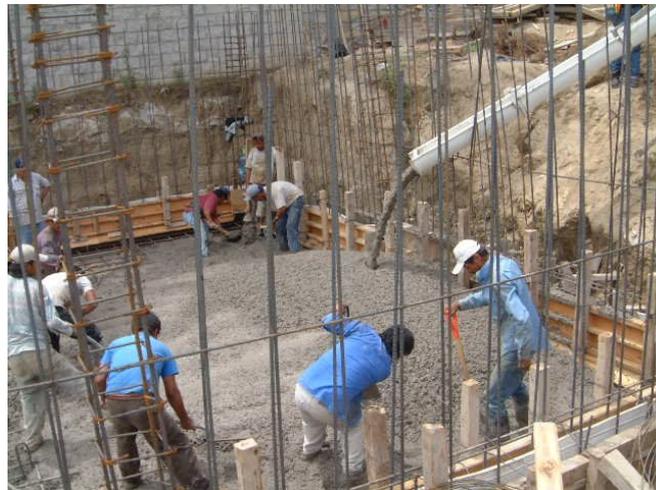
Figura. 3.1.16 Traspaleado del concreto

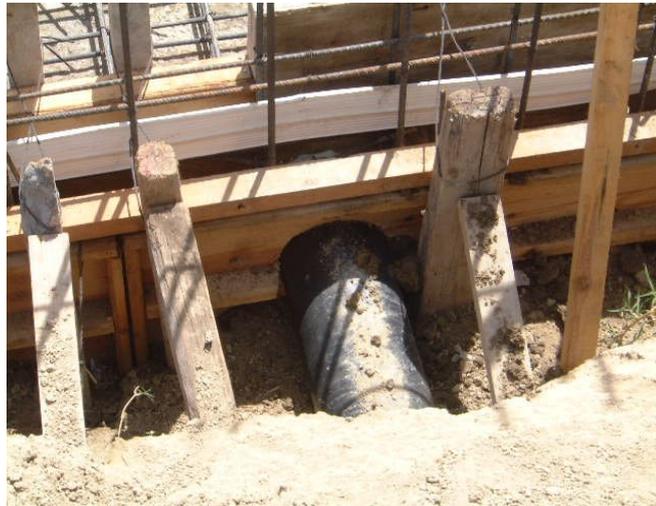
En el cimbrado de los muros se consideró la tubería que abastecerá la zona baja del fraccionamiento como se ve en la figura 3.1.17:

Figura. 3.1.17 Tubería abastecedora y junta PVC.

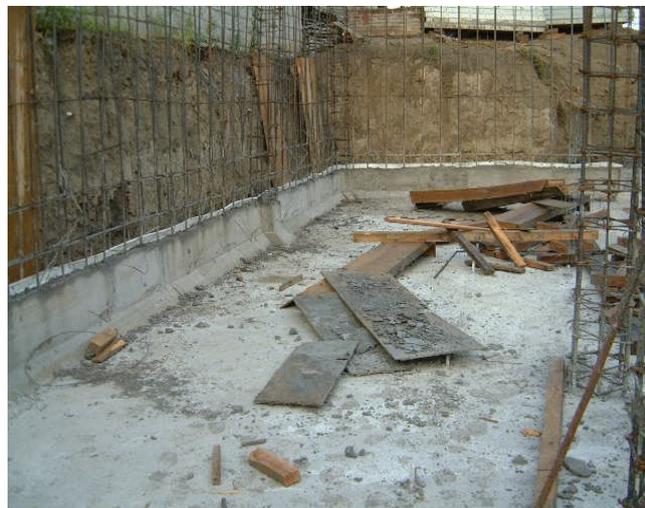
Una vez terminado el colado se dejó fraguar el concreto y al día siguiente se realizó el curado y el descimbrado, se puede observar que se coló la losa inferior y 50 cm. de los muros.

Figura. 3.1.18 Descimbrado losa inferior

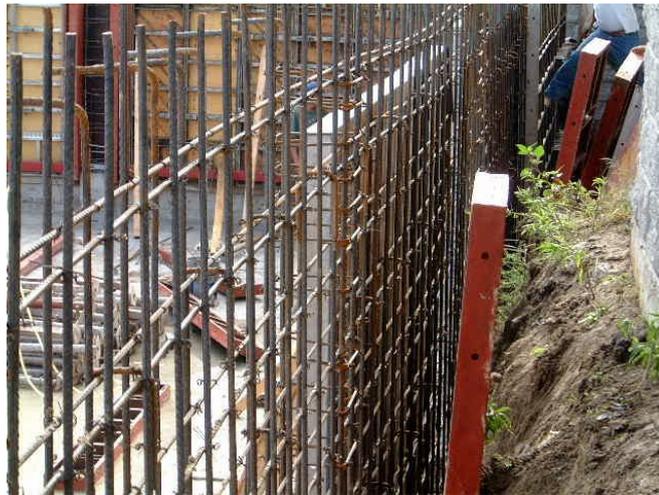
Una vez armado el muro en sentido longitudinal (vertical) se instó a terminar el armado en sentido transversal (horizontal) con el uso de varillas del número 4; fue un armado doble para el muro, el total de varillas utilizadas para la losa inferior y muros fue de 736 varillas.

En la figura 3.1.19 se muestra el muro doblemente armado:

Figura. 3.1.19 Muro doblemente armado

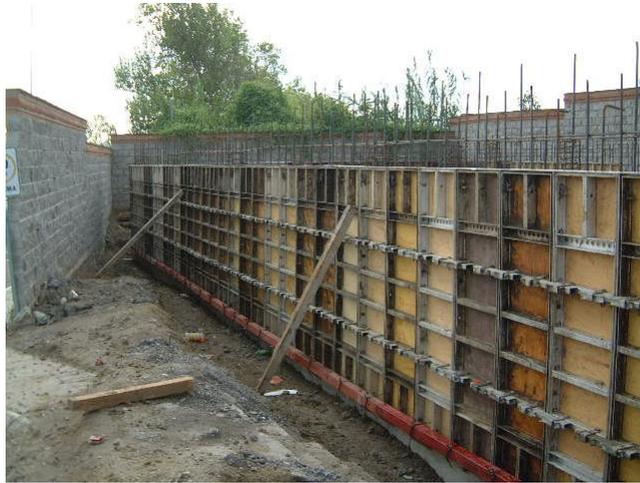
Además se iba colocando pieza por pieza de modo que entre dos de ellas se sujetaban con seguros, además para asegurar que la cimbra resistiera el peso del concreto y esta no se fuera a abrir en el momento del colado, ésta se aseguró por medio de piezas de madera, lo que se realizó fue un troquelamiento y este se hizo apoyándose en la barda del fraccionamiento y otra parte con ayuda del mismo terreno como se observa en las figuras 3.1.20 y 3.1.21.

Figura. 3.1.20 Cimbrado y troquelamiento apoyado en el terreno.

Al tener el muro armado se procedió al cimbrado del mismo para ello se propuso una cimbra prefabricada, esta cimbra fue cotizada y calculada por la empresa Cimbras Atlas, esta cimbra consistió en colocar en serie piezas de tablonés ya tratadas para su eficiente descimbrado, se iban colocando por la parte de enfrente como la de atrás de cada muro del tanque de regulación.

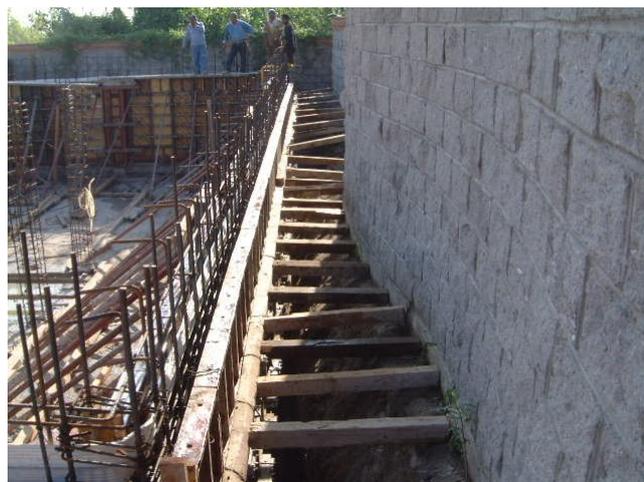
Figura. 3.1.21 Troquelamiento de la cimbra.

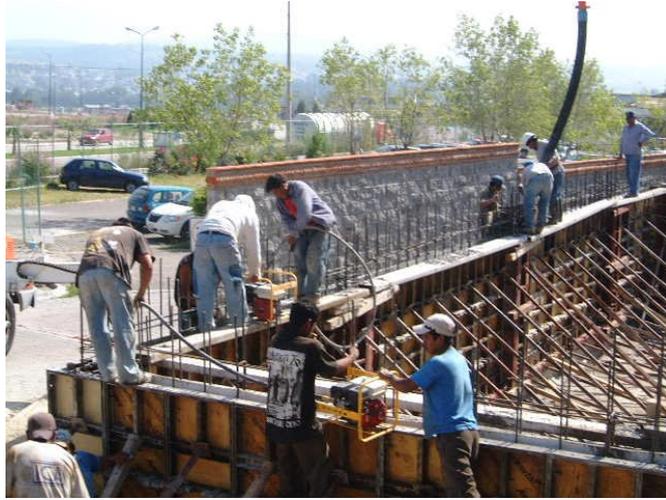
El colado se iba realizando por partes, se comenzaba en un muro y se iba recorriendo hasta llegar al siguiente pero sin llegar al llenado, se colocaban porciones de concreto a una altura de 1.0 m. y así consecutivamente hasta llegar a la mitad de la banda de PVC. Mientras se colaba se iba vibrando el concreto para que este se acomodara y se homogeneizara. En las figuras de la 3.1.22 a la 3.1.25 se puede observar este procedimiento.

Figura.3.1.23 Colado y vibrado del concreto primer muro.

Una vez cimbrados los muros se procedió al cimbrado de las columnas que se ubican en el centro del tanque. Un día antes del colado se efectuó una revisión minuciosa para evitar cualquier falla en la cimbra, el día del colado se emplearon dos vibradores y se pidió concreto premezclado, el colado se realizó por medio de bomba y tubo tremi.

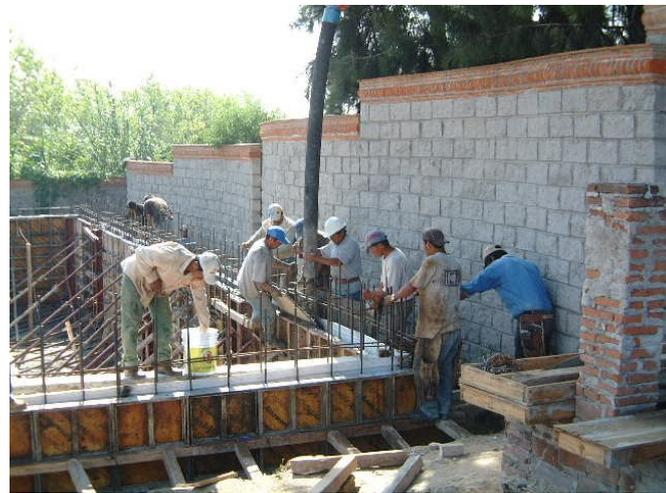
Figura. 3.1.24 Colocación del concreto en muros subsiguientes.

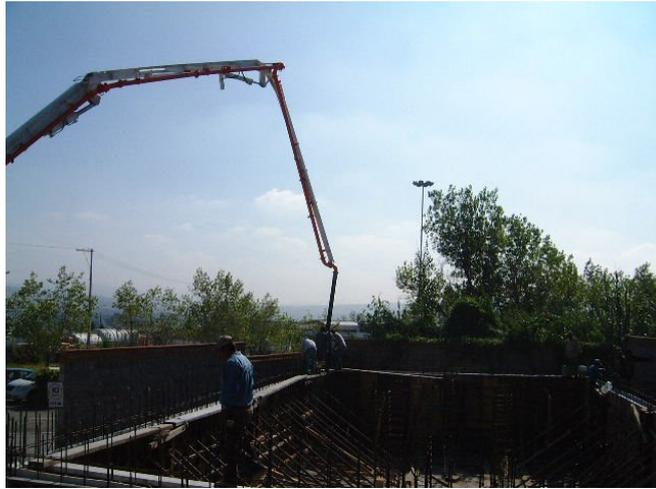
Figura.3.1.25 Colado de muros con bomba y tubo tremi.

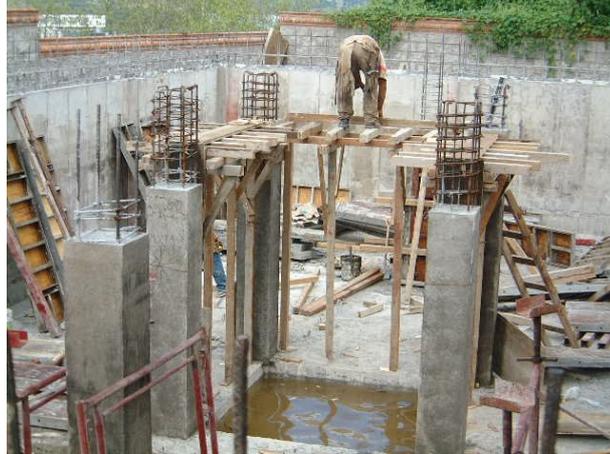
Al día siguiente se llevó a cabo el descimbrado de columnas continuándose con los muros y se empezó a elaborar el cimbrado para la losa superior de la cisterna como se muestra en la figura 3.1.26.

Figura. 3.1.26 Descimbrado muros, columnas e inicio cimbrado losa superior tanque regulador

Para el cimbrado de la losa superior se necesitaron piezas de madera como: pies derechos, patas de gallo, cachetes, cuñas etc. (ver figura 3.1.26). Se utilizó el apuntalamiento para las trabes T1 y con ello se pretende evitar que existan flechas en ellas, también se hizo uso de andamiaje para el resto de la losa y sobre ellos se realizó la colocación de la cimbra.

Se puede observar en la figura 3.1.26 que se dejaron partes de columna sin colar esto es debido a que el acero de las columnas se traslaparía con el acero de las trabes y así constituir una estructura rígida.

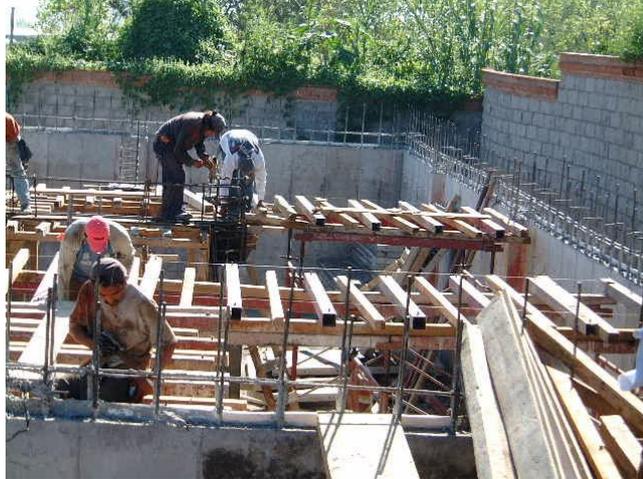
Figura. 3.1.27 Cimbra para losa superior

Una vez teniendo el cimbrado para las trabes estas se armaban *in situ*, tanto las trabes T1 como las T2 y se colocaban de tal forma que se traslapaban con el acero de las columnas, para el armado de las trabes T2 se utilizaron varillas del número 5 y estribos del número 3 en los extremos de las columnas a cada 20 cm. y en el centro a cada 30 cm. para el armado de las trabes T1 se utilizaron varillas del número 6 y estribos del número 3 con una separación a cada 25 cm.

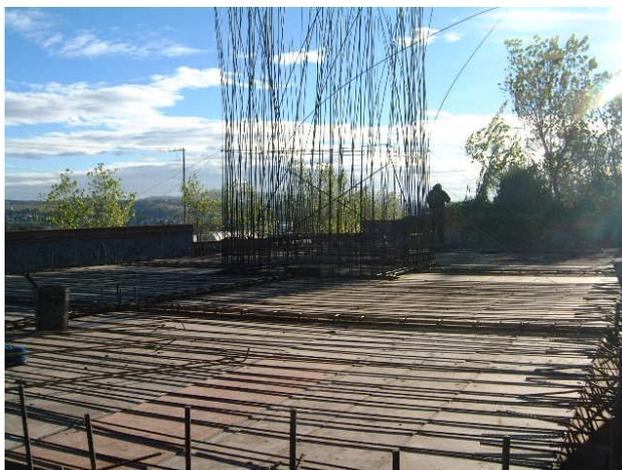
Mientras se realizaba el armado de la losa superior también se comenzó con el armado de los muros soportes como se puede observar en las figuras 3.1.28 3.1.29.

Figura.3.1.28 Armado muros soporte

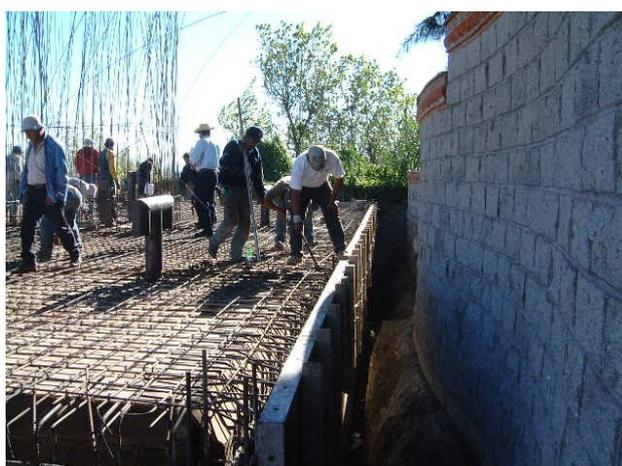
Figura.3.1.29 Armado losa superior

Para el cimbrado de las paredes superiores de los muros primero se instalaron las tuberías y luego la cimbra de forma que estas quedaran por debajo de la losa superior, estas tuberías son de fierro fundido, se colocaron las líneas de 4", 6" y de 8". Una vez teniendo el cimbrado listo se procedió a realizar el armado de la losa superior, el armado fue en sentido longitudinal y transversal, para ello se utilizaron varillas del número 3 a cada 20 cm. y en total se requirieron 296 varillas para el armado.

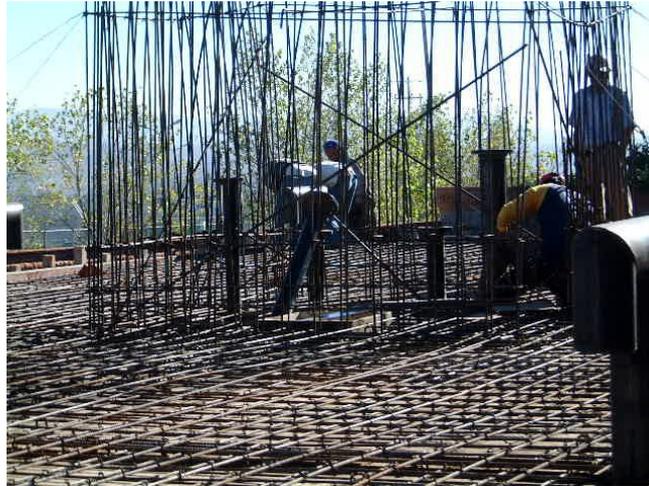
Dentro de los muros soporte se instaló la fontanería correspondiente para el funcionamiento de la cisterna y tanque elevado, esta fontanería corresponde a la instalación del equipo de bombeo, alimentación al tanque de almacenamiento, tubos de ventilación, tubería de limpieza, tuberías de alimentación zona alta y tubería de excedencias como se muestra en la figura 3.1.30.

Figura.3.1.30 Instalación fontanería

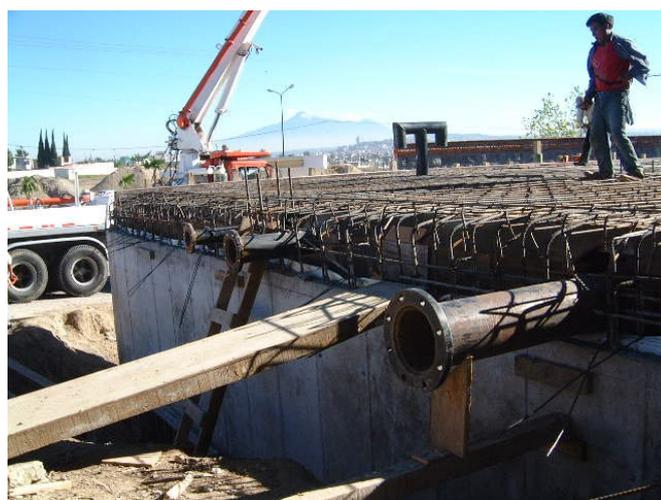
Terminado el armado completo de la losa superior se realizó el colado, para ello se necesitó concreto premezclado de $f'c = 250 \text{ kg/cm}^2$ y un total de 21.8 m^3 de concreto, además se utilizó para su colocación el uso de bomba y tubo tremi y dos vibradores. El concreto fue colocándose a todo lo ancho de la losa de un extremo al otro como se puede observar en las figuras 3.1.31 y 3.1.32.

Figura.3.1.31 Revisión antes del colado

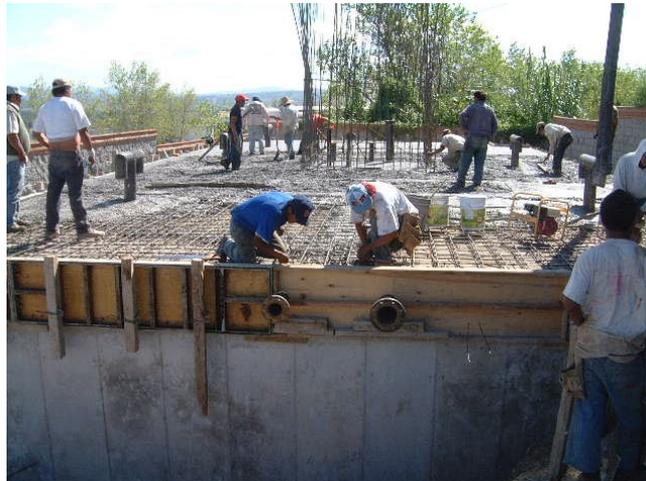
Figura.3.1.32 Colado losa superior

Se comenzó el colado con la parte posterior del tanque de regulación y se terminó colando la parte donde se encuentran las tuberías de 4" 6" y 8". El colado se terminó por la tarde se dejó fraguar el concreto y al día siguiente se realizó el curado de la losa superior.

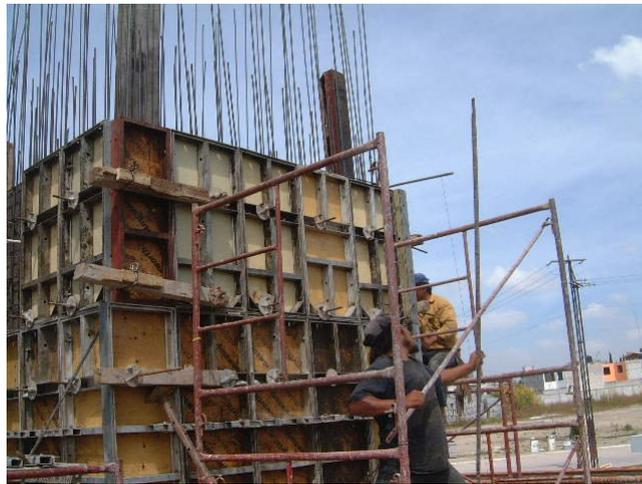
Los muros fueron cimbrados por ambos lados y para ello se utilizaron andamios para que los trabajadores pudieran ir armando y cimbrando los muros como se muestra en la figura 3.2.1:

Figura.3.2.1 Cimbrado muro soporte

También para el colado de los muros se efectuó en etapas conforme se iba armando y cimbrando se iba realizando el colado y para ello se utilizó concreto premezclado con un $f'c = 250 \text{ kg/cm}^2$ de igual manera se utilizó para su colocación una bomba y tubo tremi y vibradores para homogenizar el concreto, como se mencionó con anterioridad el muro se realizó en tres etapas hasta alcanzar los 10 m. Como se observa en la figura 3.2.1 es el

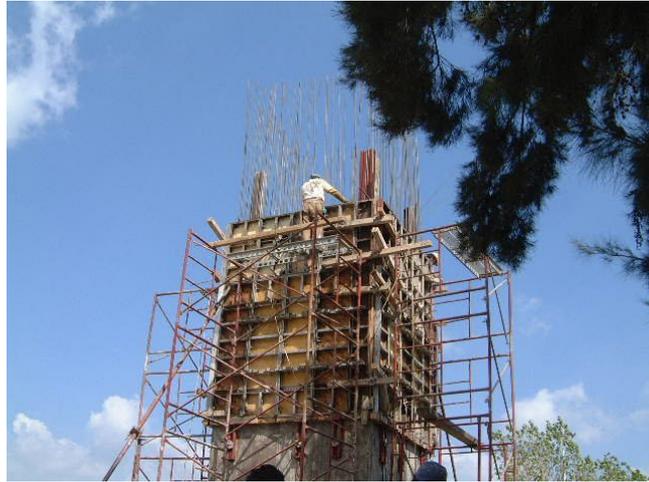
inicio del cimbrado de los muros soportes, en la figura 3.2.2 siguiente se observa un poco más avanzado el cimbrado de la segunda etapa para su construcción:

Figura. 3.2.2 Cimbrado segunda etapa muros soporte

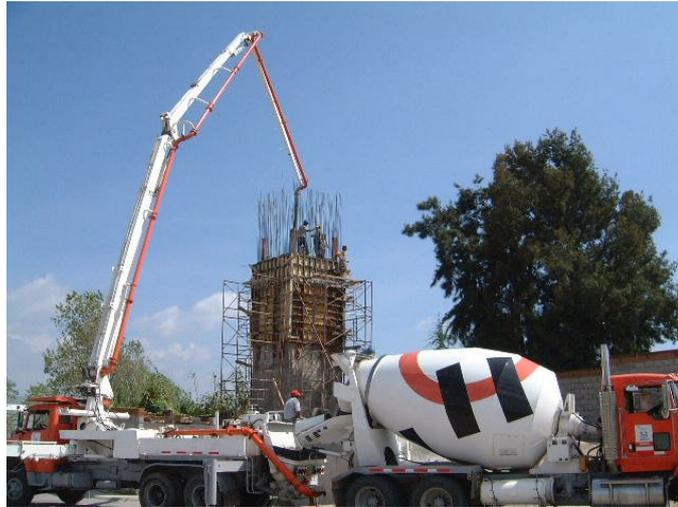
En la figura 3.2.3 se muestra el colado de los muros soporte y como se puede observar, la altura es considerable lo que cabe señalar que para el armado, cimbrado y colado se emplearon arneses para evitar cualquier incidente que pudiera suscitarse. También se observa que el cimbrado y colado es parte de la segunda etapa del muro soporte puesto que se logra observar que en la parte inferior ya se coló incluso se descimbró la primer etapa para la construcción de muros soporte.

Figura. 3.2.3 Colado segunda parte muros soporte.

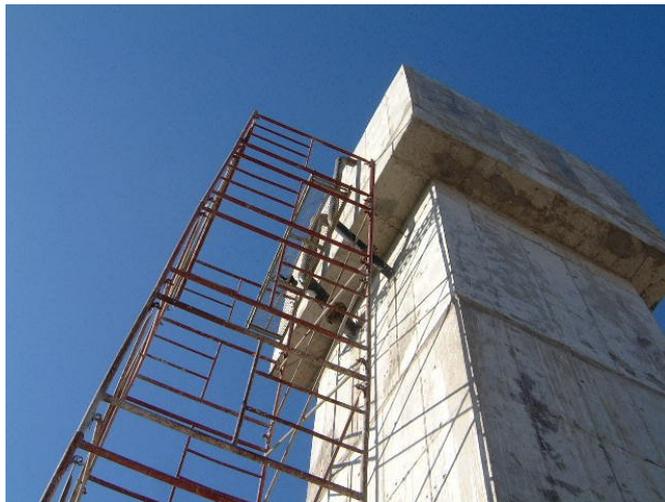
Para el colado en el tanque elevado se necesitaron 12 m^3 , primero se coló la losa inferior y muros, después se coló la losa superior. En el procedimiento del armado y en cimbrado se tomaron en cuenta las líneas de alimentación y demásías que se ubican en el tanque elevado como se observa en la figura 3.2.4.

Figura. 3.2.4 Líneas de alimentación y demásías

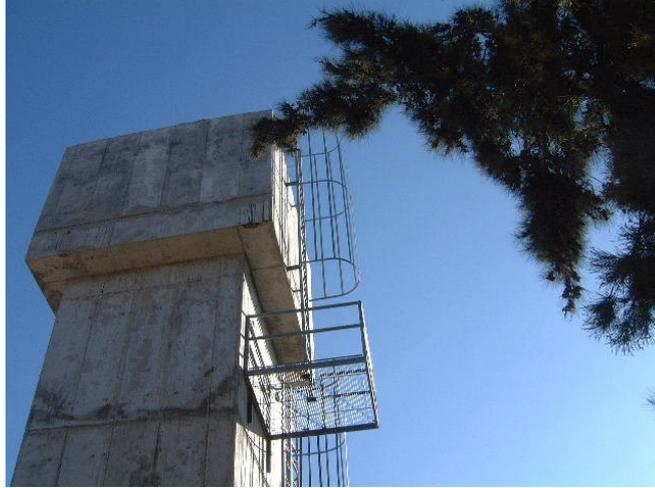
Terminado el tanque elevado se procedió a la colocación de acceso al mismo, la instalación de la escalera marina y todo lo referente a la fontanería como se muestra en la figura 3.2.5.

Figura. 3.2.5 Descanso para el acceso a escalera marina

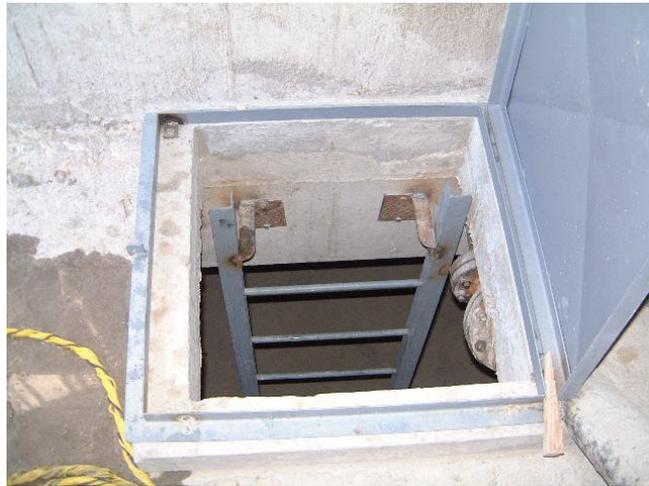
Se observa en la figura 3.2.6 el acceso a la escalera marina, este tipo de acceso se hizo tanto para el tanque de regulación como para el tanque elevado.

Figura. 3.2.6 Escalera marina

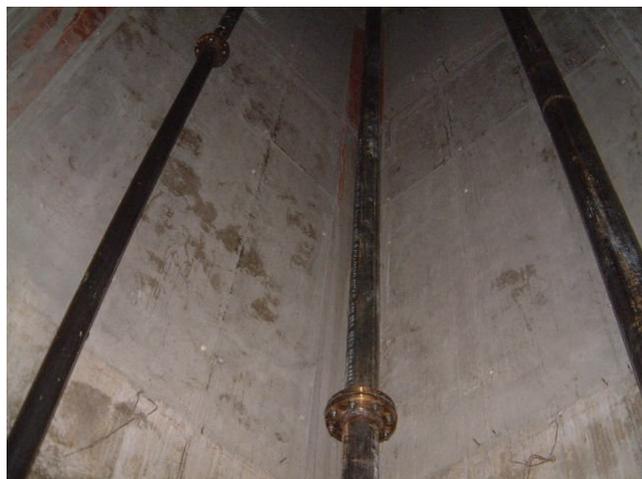
En la figura 3.2.7 se aprecia la instalación de las tuberías de alimentación de aguas y de limpieza dentro del cubo soporte.

Figura. 3.2.7 Instalación tuberías dentro de muros soporte

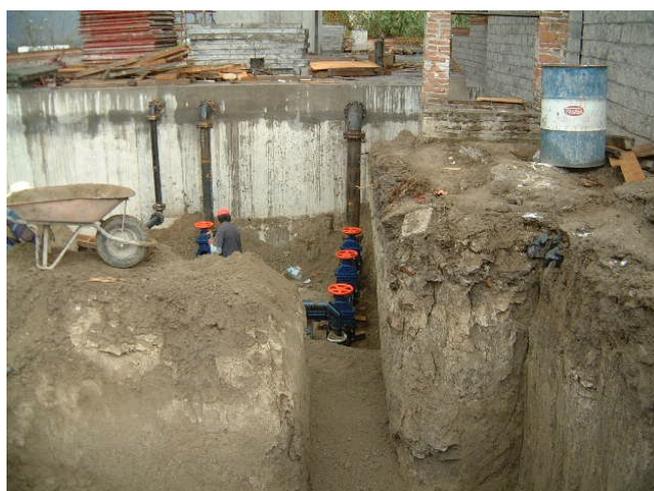
En la figura 3.2.8 se observa el tren de válvulas, que se manejarán manualmente.

Figura. 3.2.8 Instalación del Tren de válvulas

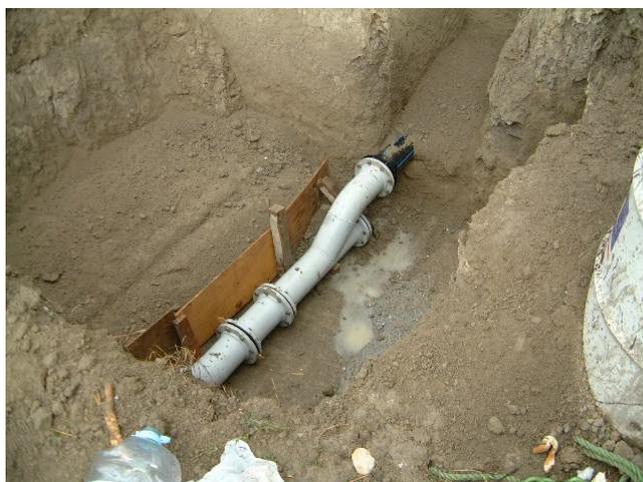
Figura. 3.2.9 Instalación tren de medición

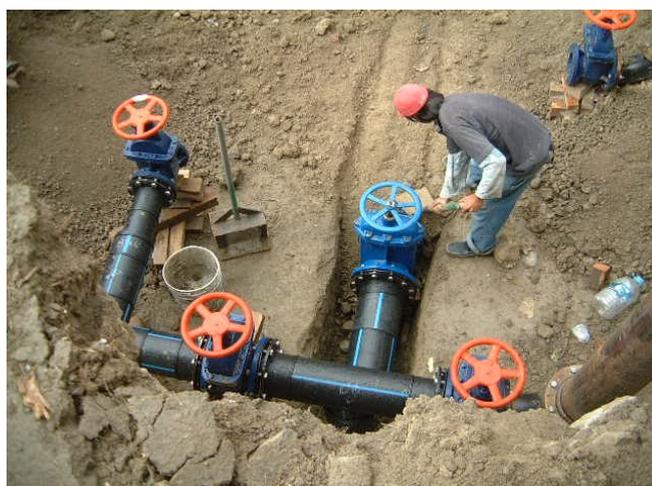
Una vez terminada la instalación de fontanería se procedió al relleno y compactado de las mismas instalaciones como las de Bypass, tren de medición, tren de válvulas además de la excavación y conexión de la tubería para alimentar al fraccionamiento.

Figura.3.2.10 Relleno en Válvulas

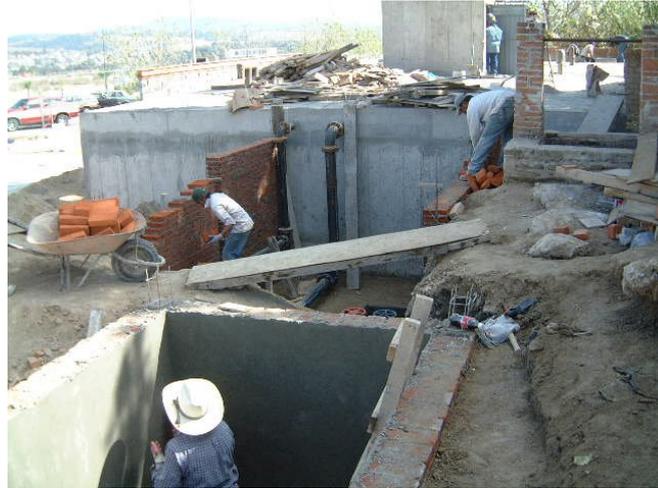
Al término del relleno y compactación en la zona de válvulas, por último se construyeron muros de registro para proteger las mismas válvulas y tener acceso a ellas por medio de una escalera en su interior.

Figura. 3.2.11 Construcción de registros para válvulas
