Capítulo VI

Análisis de Fracturas

6.1 Análisis Fotográfico.

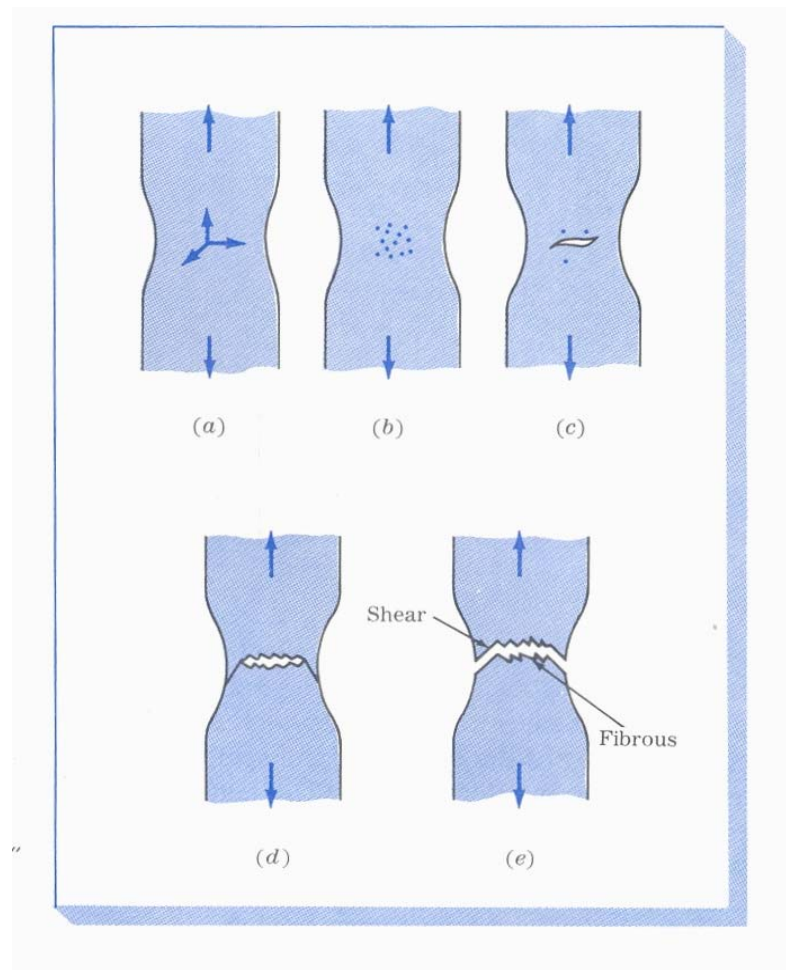
Un ejemplo muy común de este tipo de fractura puede observarse en una prueba de tensión realizada a una aleación de aluminio. La formación de la fractura puede definirse en tres pasos [6]:

- 1.- Formación del cuello de botella y concentración de esfuerzos en la parte central de la probeta (a y b).

2.- Los esfuerzos provocan que el material empiece a fracturarse y al mismo tiempo la fractura empieza a propagarse (c).

3.- La fractura llega a la superficie y aparece de forma total provocando la falla de la probeta.

Figura 6.1 Fases de una Fractura.

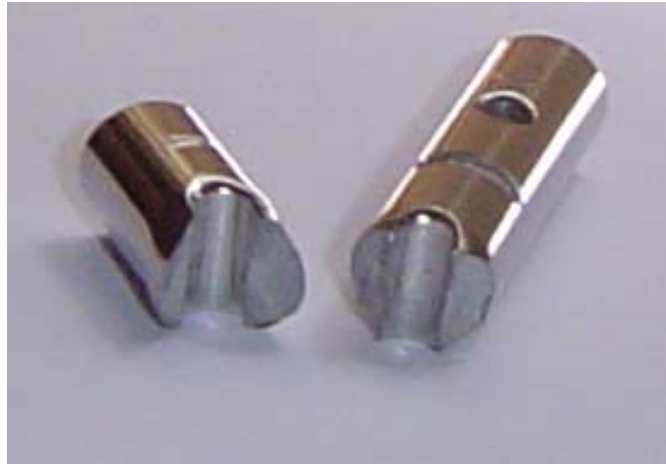
Figura 6.2 Probetas de Acero Inoxidable 316LS.

Probeta de 10mm de diámetro con dos barrenos actuando como concentración de esfuerzos durante una prueba de impacto tipo Charpy. La fractura que se observa es de tipo dúctil, ya que se puede observar en la sección longitudinal de la probeta la deformación plástica que se presentó antes de la fractura.

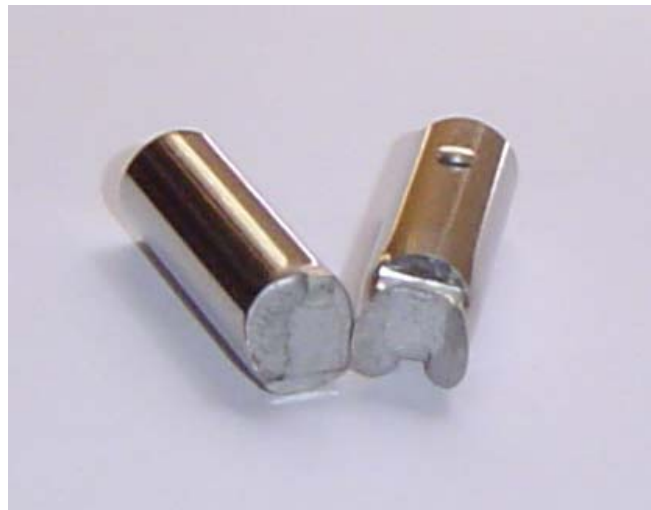
Figura 6.3 Probetas de Acero Inoxidable 316LS.

Probeta de 10mm de diámetro con ranura al centro actuando como concentración de esfuerzos durante una prueba de impacto tipo Charpy. En este caso se observa un poco menos de deformación plástica, pero también se considera una fractura dúctil.

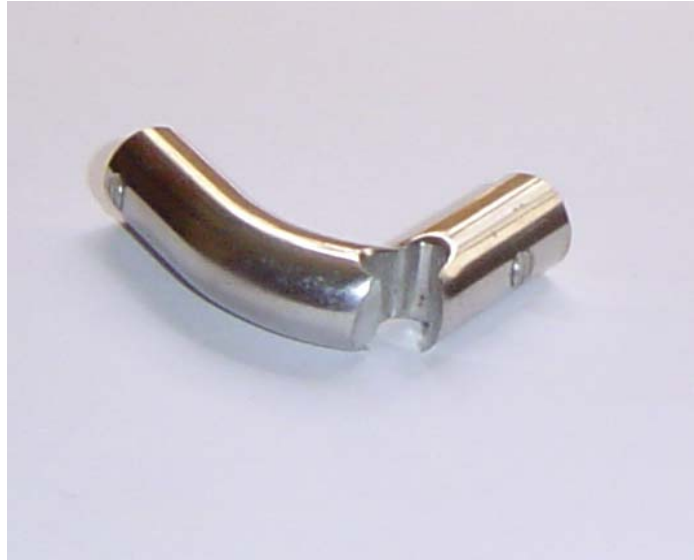
Figura 6.4 Probetas de Acero Inoxidable 316LS.

Probeta de 10mm de diámetro con un barreno al centro actuando como concentración de esfuerzos durante una prueba de impacto tipo Charpy. En este caso la probeta no sufrió una fractura total, pero en la parte posterior podemos observar la deformación plástica del material y la forma en que la fuerza no fue lo suficiente mente grande para llegar a la fractura total.

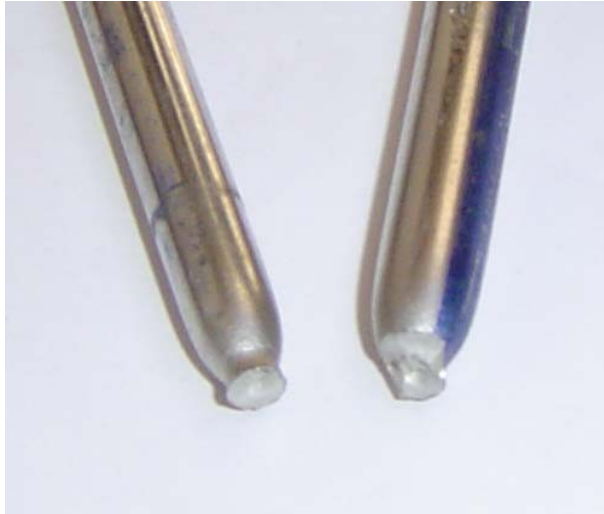
Figura 6.5 Probetas de Acero Inoxidable 316LS.

Probeta de 9mm de diámetro en una prueba de Tensión. En este caso observamos una de las principales características de una fractura dúctil, la formación de un cuello de botella, además de que se presenta una reducción y una elongación en el área de la sección transversal lo que es causa de una deformación plástica.

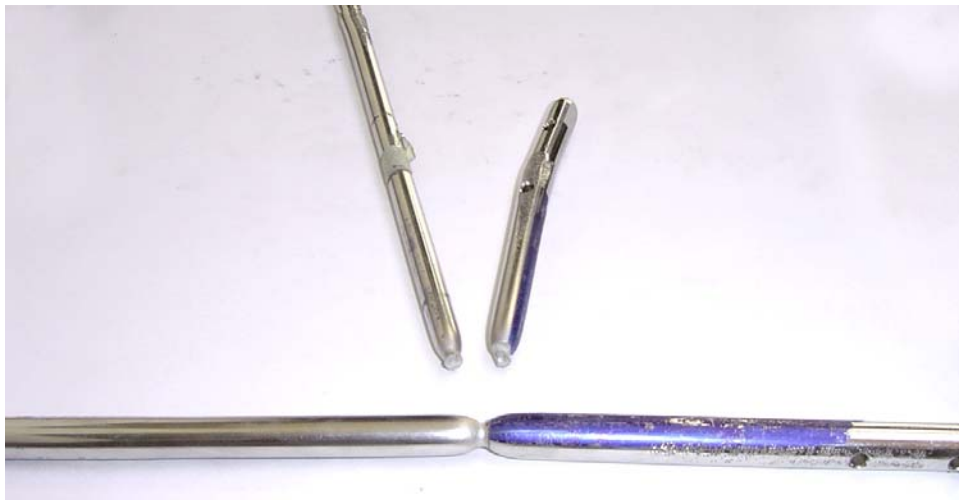
Figura 6.6 Probetas de Acero Inoxidable 316LS.

Aquí observamos el mismo cuello de botella y se tiene una mejor perspectiva de la reducción en el área transversal, en la parte superior observamos un cuello de botella similar, pero la probeta en ese caso es de 8mm de diámetro.

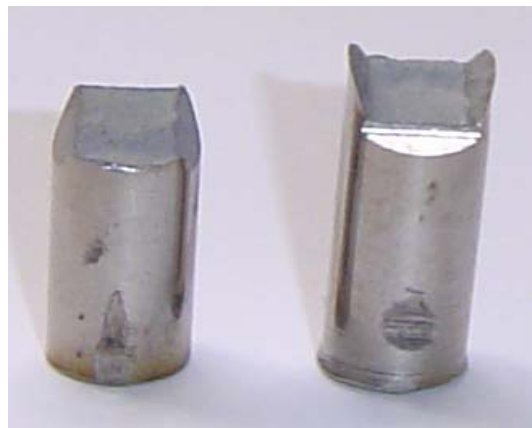
Figura 6.7 Probetas de Titanio Ti-6Al-4V^a.

Aquí observamos una probeta de Titanio Ti-6Al-4V^a de 13 milímetros de diámetro con una ranura al centro como concentración de esfuerzos para una prueba de impacto tipo Charpy, esta fractura presenta un comportamiento frágil, ya que aunque en una de las dos partes (derecha) observamos una pared delgada en ambos extremos que pare ser deformación plástica, no lo es la fractura se presento en esa forma pero al tratar de ensamblar ambas partes, la probeta retomo sus dimensiones originales.

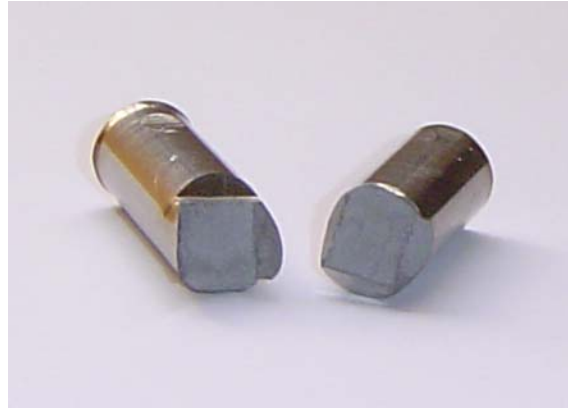
Figura 6.8 Probetas de Titanio Ti-6Al-4V^a.

Aquí se presenta la misma probeta desde una diferente toma, la cual nos permite observar con claridad que efectivamente la probeta no sufre ninguna deformación plástica, ya que podemos distinguir claramente como las piezas podrían ensamblar perfectamente.

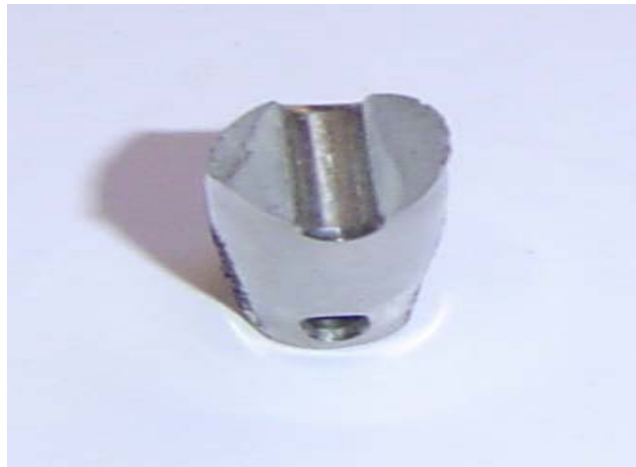
Figura 6.9 Probetas de Titanio Ti-6Al-4V^a.

Aquí observamos una parte de una probeta sometida a una prueba de tensión, como observamos la fractura se presenta sobre uno de los barrenos con los que cuenta la probeta y observamos el comportamiento de una fractura frágil, ya que no se presenta ninguna de

las características que se presentan en una fractura dúctil cuando se realiza una prueba de este tipo.

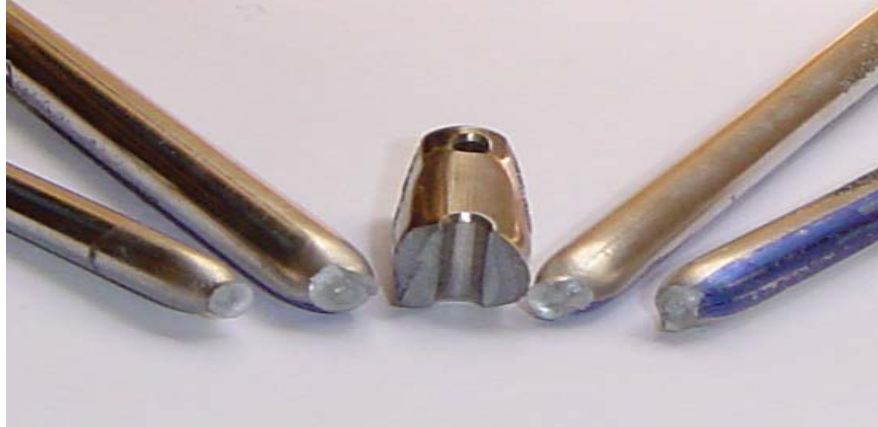
Figura 6.10 Probeta de Titanio Ti-6Al-4V^a al centro y Probetas de Acero Inoxidable 316LS en ambos lados.

Aquí se puede apreciar la diferencia (no existe reducción el área transversal, no hay elongación, no se presenta el cuello de botella) entre una fractura frágil (probeta del centro) y algunas fracturas dúctiles resultantes de la prueba de tensión en los dispositivo quirúrgicos.
