## **CAPÍTULO 4. REHABILITACIÓN DE LA SUPERESTRUCTURA**

### **4.1 Descripción de la rehabilitación de la superestructura.**

En este capítulo se presentan los trabajos realizados para la segunda etapa del proyecto de Rehabilitación del puente La Isla, el cual corresponde a la rehabilitación de la superestructura. Esta etapa, se ejecuta con el objetivo de aumentar la capacidad resistente del puente y mejorar las condiciones de servicio de la estructura. Para un mejor entendimiento, esta fase del proyecto es dividida en dos partes principales: el reforzamiento de la superestructura y el mantenimiento de la misma.

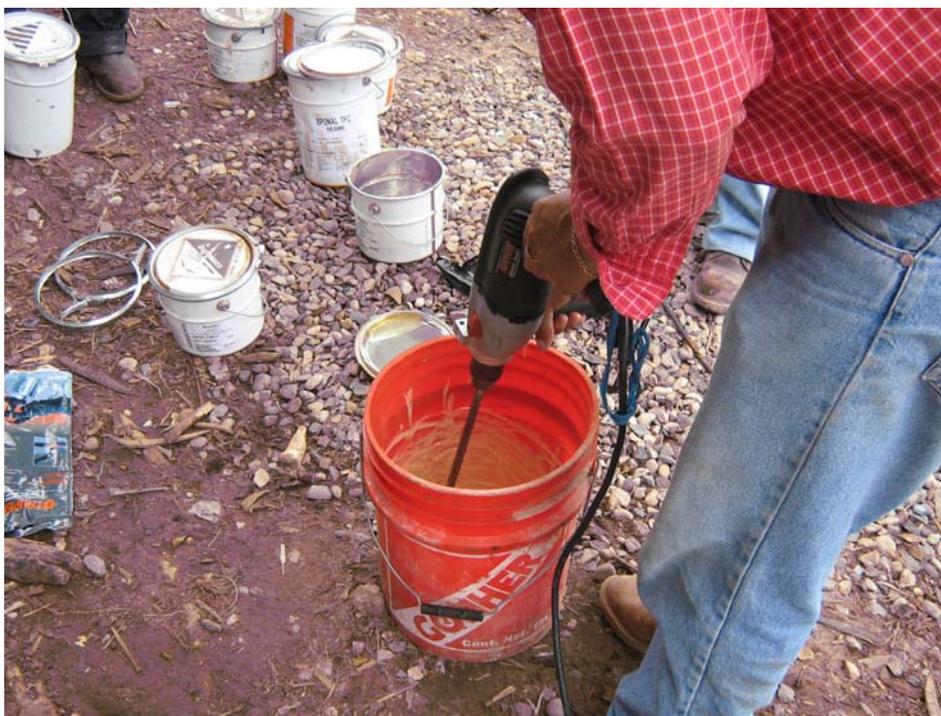
Una vez habilitadas las láminas de fibra de carbono, se elabora la resina epóxica que sirve como adhesivo para la colocación de las mallas. La resina está compuesta por dos sustancias que deben mezclarse íntegramente, lo cual se efectúa de forma mecánica utilizando un látigo helicoidal montado en un taladro (Ver Figura 4.6). La resina está lista cuando el tono de los dos productos mezclados tenga una consistencia uniforme.

**Figura 4.6** Elaboración de resina epóxica.

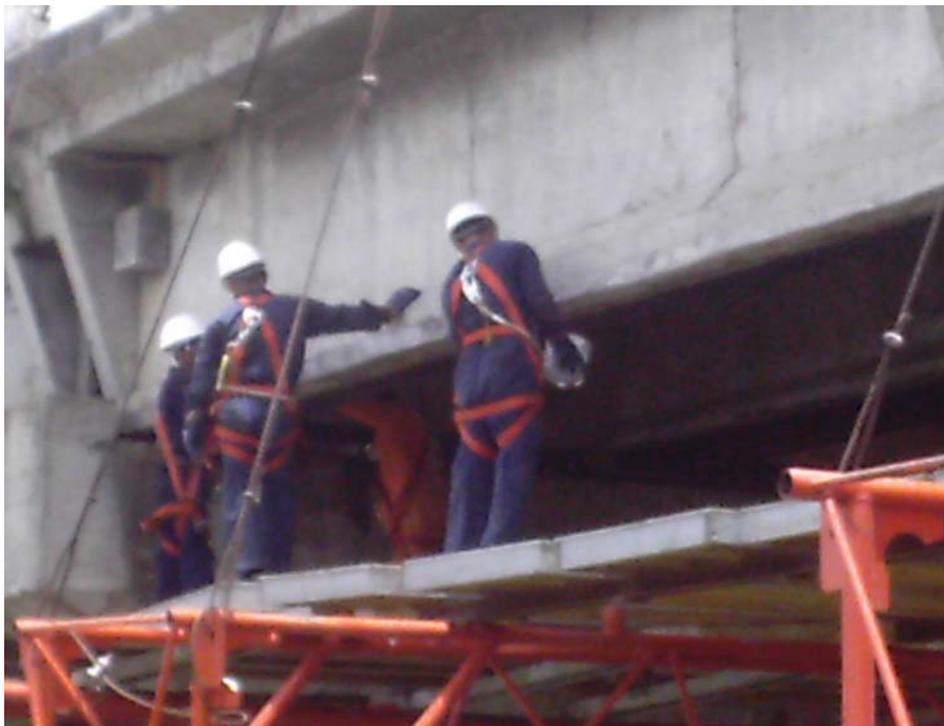
En seguida, se aplica la primera capa de resina, llamada capa de encolado. Esto se realiza con ayuda de un rodillo, hasta lograr que la resina penetre lo mejor posible en las irregularidades del patín, y de esta manera obtener una buena impregnación superficial (Ver Figura 4.7). Esta capa de encolado, se aplica a razón de  $700 \text{ gr/m}^2 \pm 50 \text{ gr.}$  en toda la superficie a cubrir por la fibra de carbono, que antes debe ser delimitada según lo indicado en el plano No.12 Reforzamiento de Trabes, el cual se localiza en el apéndice B.

**Figura 4.7 Aplicación de resina epóxica.**

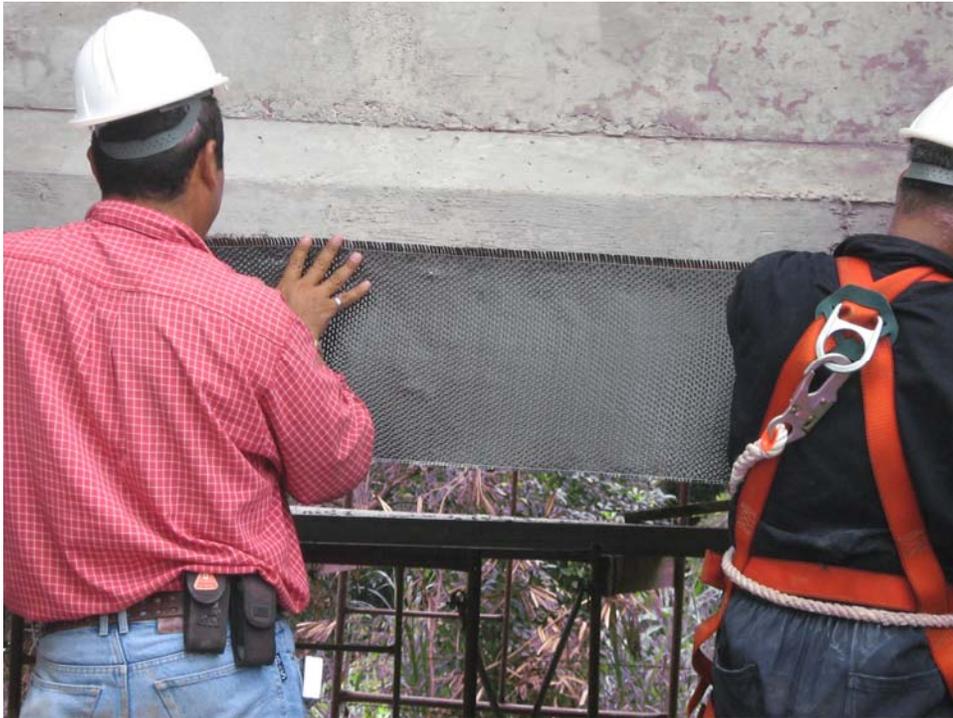
Inmediatamente, se coloca la primera capa de las bandas de fibra de carbono sobre la resina todavía húmeda. Esta operación se realiza colocando desde una extremidad de la banda hacia la otra por aplacado del reverso de la mano (Ver Figura 4.8). Además, se tiene un especial cuidado en que las bandas se coloquen sin pliegues y sin estiramientos excesivos a lo largo del patín de las trabes y se verifica que los bordes exteriores de la

**Figura 4.8 Colocación longitudinal de bandas de fibra de carbono.**

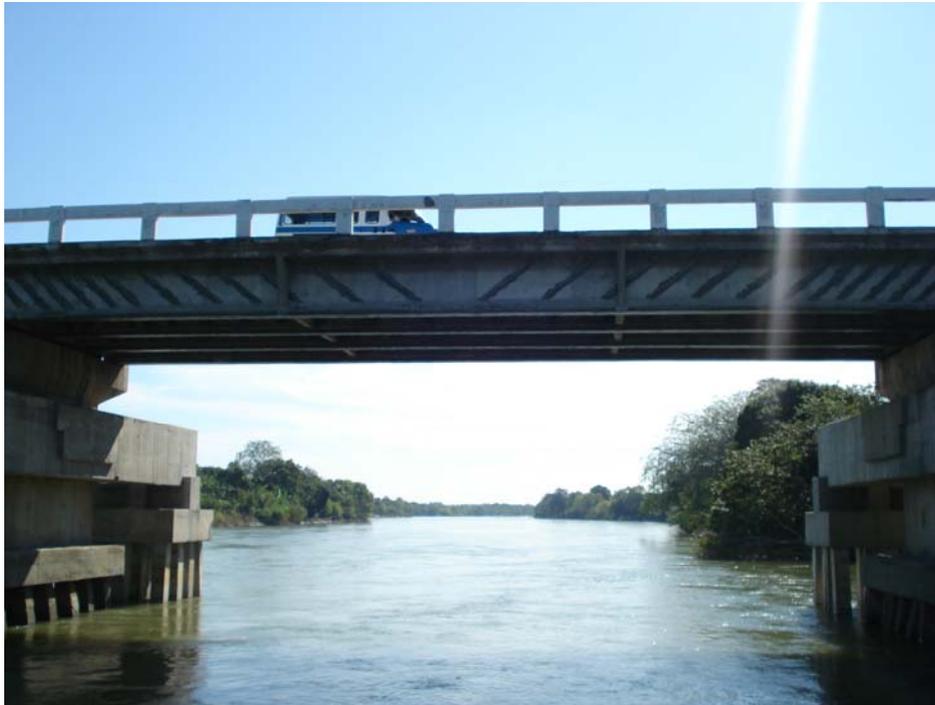
Con la realización de estas actividades, se ejecuta el reforzamiento de manera pasiva de las traves tipo ASSHTO sin introducir esfuerzos o deformaciones a estos elementos que modifiquen su estado tensional original y otorgando a estos elementos mayor resistencia contra cargas puntuales (Ver Figura 4.12). Este procedimiento se realiza para cada una de las cuatro traves de cada tablero, reforzando longitudinalmente y a cortante las 20 traves principales del puente la Isla. (Ver Figura 4.13), iniciando en el tablero No.5 que se localiza entre las pilas No.5 y 6. Posteriormente, los trabajos se continúan en los tableros No.1 entre las pilas No.1 y 2, en el tablero No.2 entre las pilas No.2 y 3, en el tablero No.3 entre las pilas No.3 y 4. Por último, estos trabajos concluyen en el tablero No.4 entre las pilas No.4 y 5.

**Figura 4.12 Reforzamiento a cortante de traves tipo ASSHTO.**

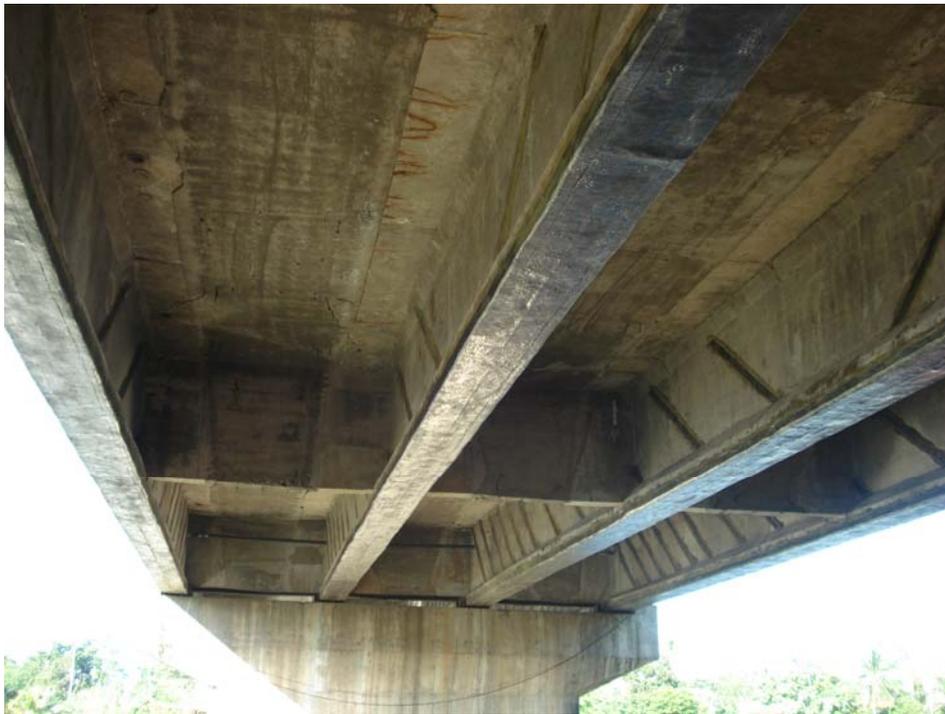
**Figura 4.13 Reforzamiento longitudinal y a cortante de traves principales.**

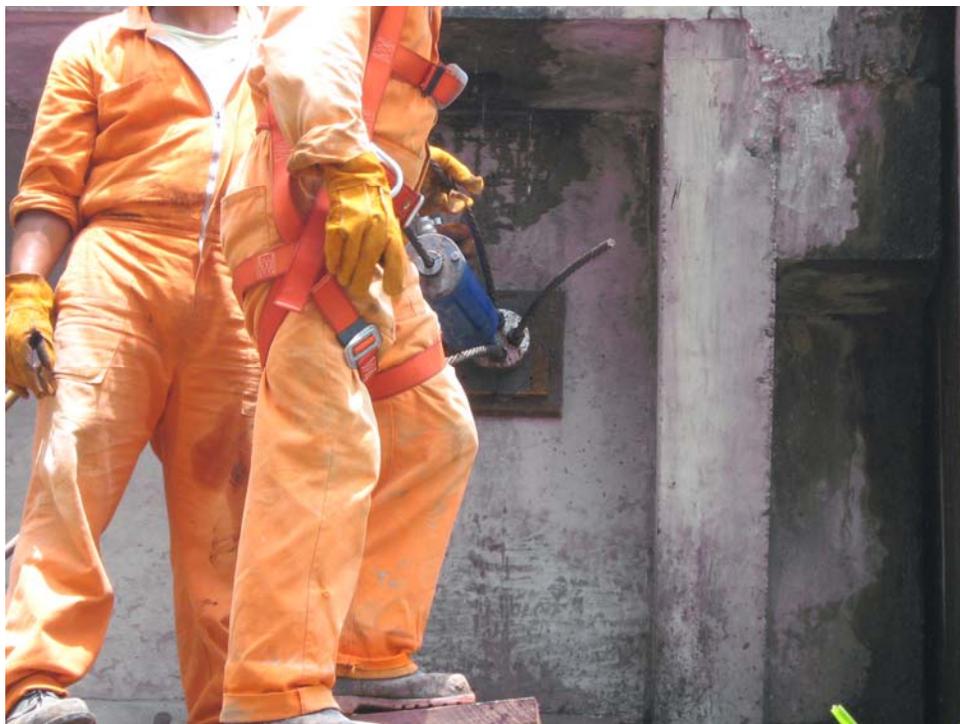
Una vez colocados los dos cables de presfuerzo, se realiza el postensado de los extremos del tablero. Esta operación se efectúa con ayuda de un gato hidráulico, el cual tensa uno a uno cada hilo de acero que conformaban los cables tipo 4T15, hasta alcanzar el 80% de su resistencia última de 83.9 Ton. (Ver Figura 4.18). Para sujetar los cables de presfuerzo después de su tensado, se colocan en sus extremos sistemas de anclas conformados por cuñas que garantizan la retención de los hilos.

**Figura 4.18 Tensado de cable tipo 4T15.**

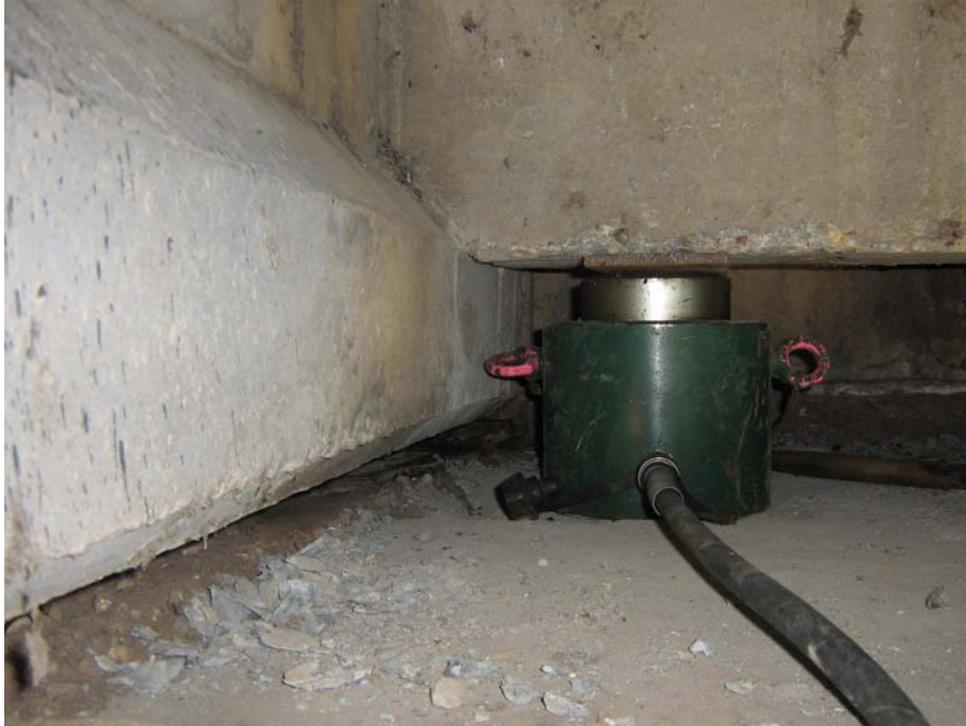
Una vez colocados los seis gatos hidráulicas, se levanta el tablero hasta la altura necesaria para realizar el cambio de los cuatro apoyos de neopreno. Esta operación se realiza vigilando que estos mecanismos desarrollen la misma fuerza para garantizar una elevación uniforme del tablero (Ver Figura 4.21). Cabe mencionar que para realizar el levantamiento de estos elementos no es necesaria la colocación de calzas, puesto que, los

**Figura 4.21 Levantamiento de tablero.**

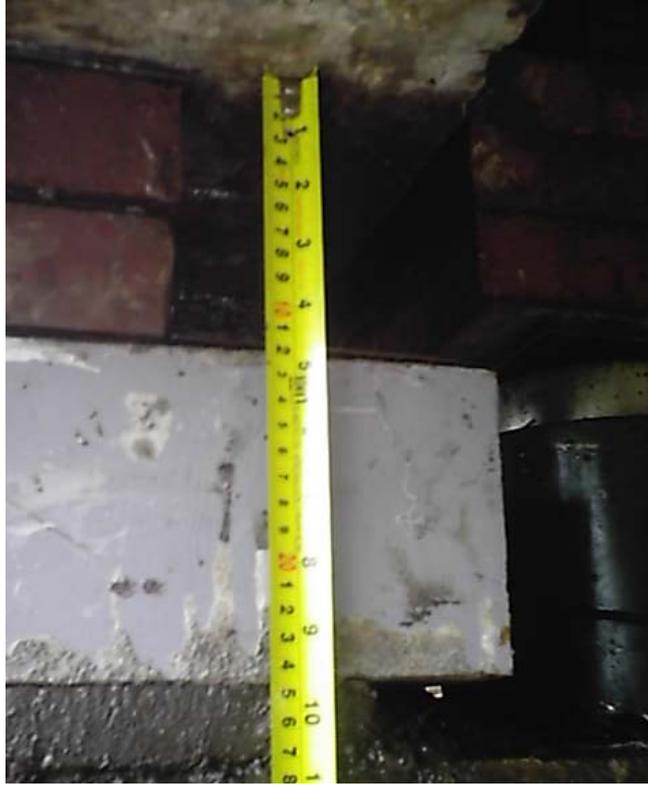
Una vez más, se retiran los gatos hidráulicos, se instala en ellos una calza más y se eleva por tercera ocasión la estructura obteniendo una altura de más de 25 cm. (Ver Figura 4.27). Cabe mencionar que, para tener un control de la elevación de la estructura, la altura desarrollada es medida en cada trabe.

**Figura 4.27** Medición de la elevación.

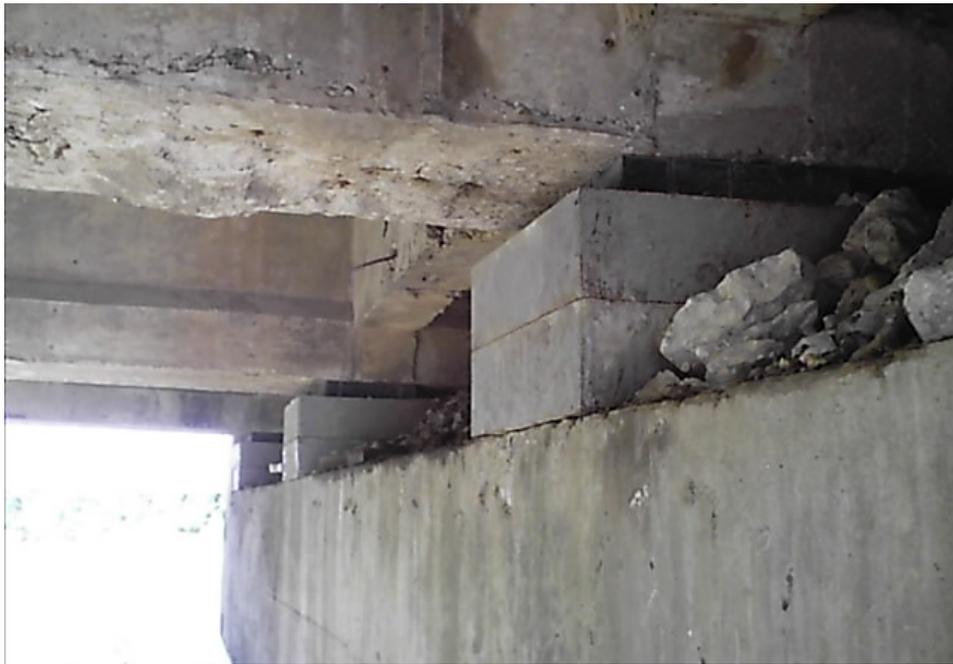
Posteriormente, se coloca el segundo banco de concreto en la base de cada una de las 8 trabes y se instalan los nuevos apoyos de neopreno de cada una de ellas, colocando apoyos móviles en las cuatro trabes pertenecientes al tramo 2-3 y apoyos fijos en las cuatro trabes del tramo 3-4 (Ver Figura 4.28). Por último, se retiran las calzas de concreto provisionales y los 12 gatos hidráulicos.

**Figura 4.28** Bancos de concreto y apoyos de neopreno en tableros.

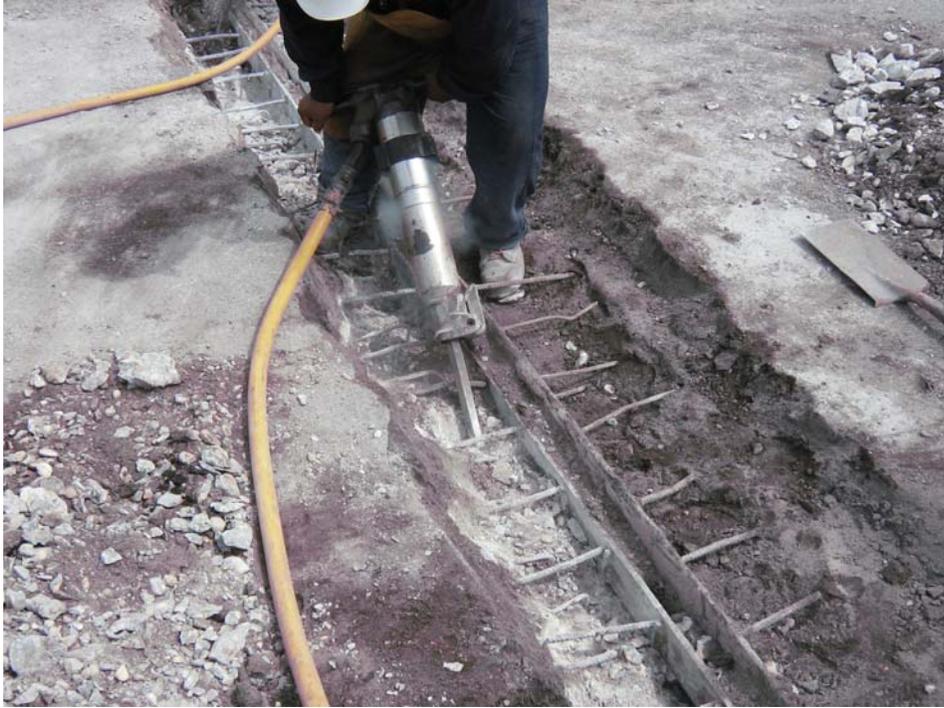
La demolición se realiza a 20 cm. en los costados de la junta existente y hasta 10 cm. de la guarnición para fijar remate de nueva junta. Esta operación se ejecuta con ayuda de un martillo neumático cuidando que no se dañe el acero de refuerzo existente, puesto que, éste se utiliza para formar el armado de la nueva junta de dilatación. Una vez expuesto el acero de refuerzo y la junta existente (Ver Figura 4.33), se retiran los ángulos y las placas de acero que conforman este elemento (Ver Figura 4.34).

**Figura 4.33 Exhibición de acero de refuerzo y junta existente.**

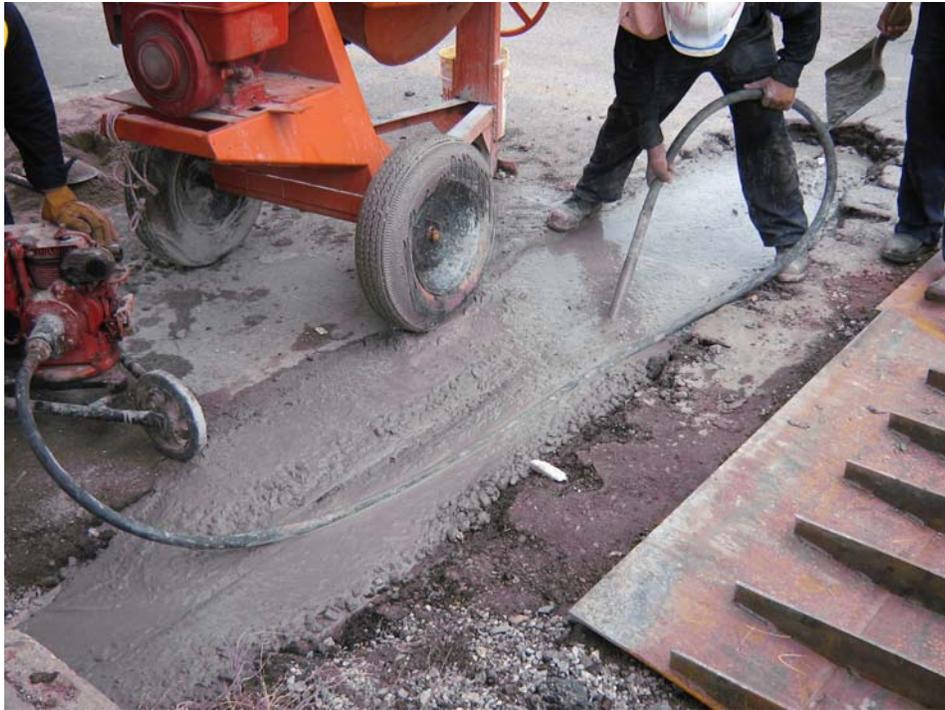
Al concluir estas actividades, se recupera la zona debilitada en las juntas de calzada mediante la colocación de concreto hidráulico con una resistencia a la compresión de 250 kg/cm<sup>2</sup>. Esta mezcla se elabora en obra y se coloca en capas de 10 cm. de espesor. Además, para el acomodo del concreto se realiza el vibrado de cada capa de la mezcla cuidando el contacto directo del vibrador con el acero de refuerzo (Ver Figura 4.36). Al término del colado, se proporciona a la cara expuesta un acabado liso, obteniendo una superficie continua y libre de oquedades o salientes (Ver Figura 4.37).

**Figura 4.36 Colocación y vibrado de concreto hidráulico en juntas de dilatación.**

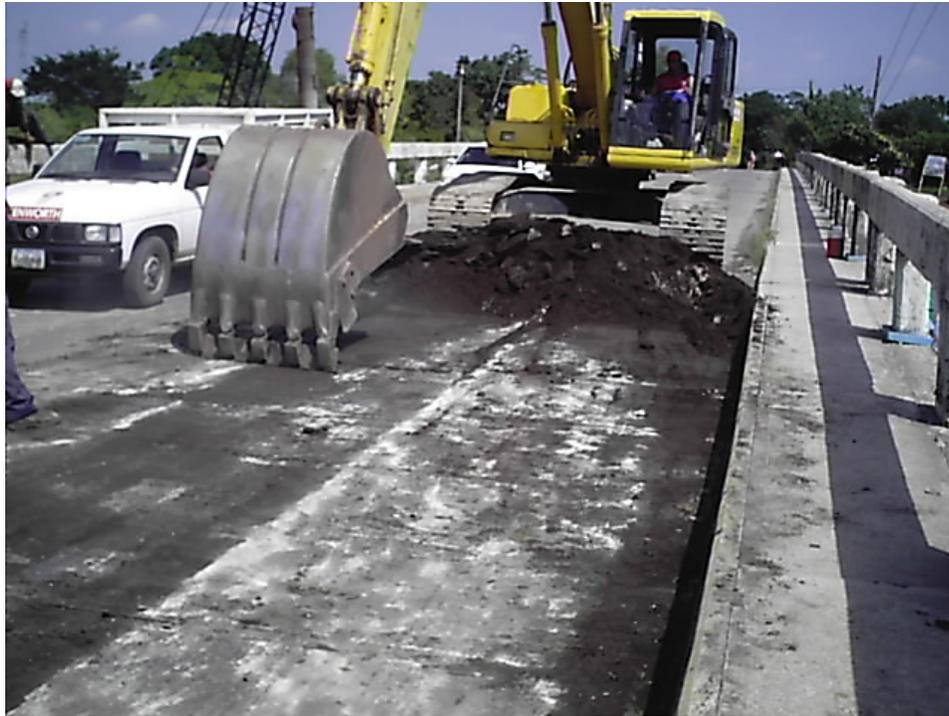
Después de instalar los señalamientos, se ejecuta la remoción de la carpeta existente hasta alcanzar el concreto de la losa de la superestructura. Para efectuar esta operación se utiliza una excavadora hidráulica, en la cual se le instaló una paleta de acero que facilitaba el retiro del material (Ver Figura 4.40). Estos trabajos se realizan cuidadosamente para no dañar los dispositivos de juntas antes colocados u otros elementos del puente.

**Figura 4.40 Remoción de carpeta asfáltica existente.**

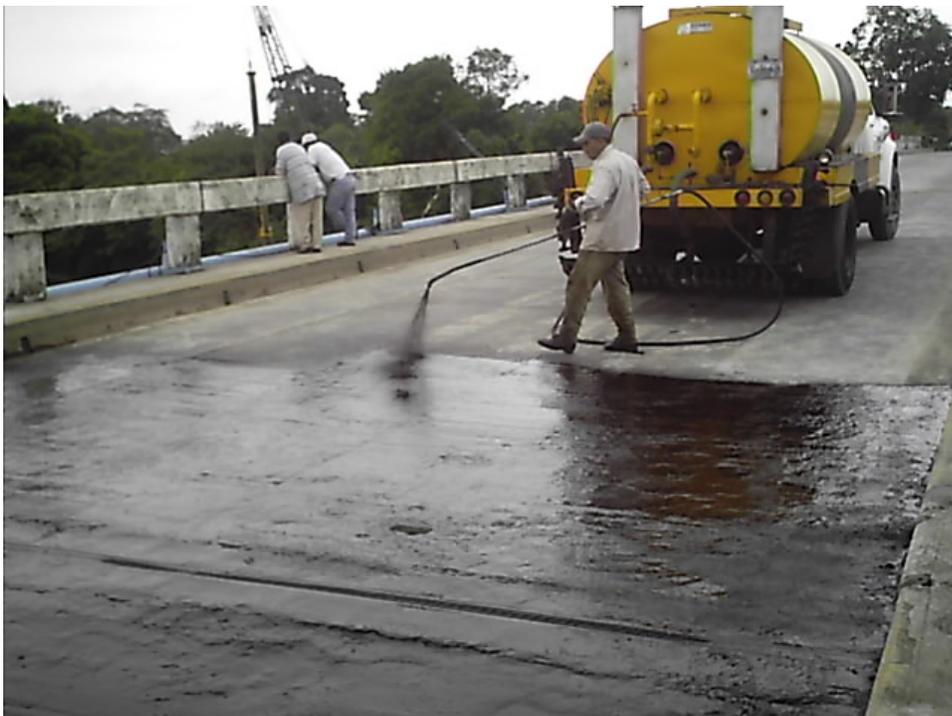
El barrido general se realiza con herramienta manual en toda la estructura para poder aplicar el riego de liga (Ver Figura 4.41). Posteriormente, se suministra el riego de liga elaborado con emulsión asfáltica catiónica, el cual es colocado en proporción de 0.6 l/m<sup>2</sup> aproximadamente (Ver Figura 4.42). El riego de liga es suministrado por una pipa y colocado a mano con ayuda de una manguera a todo lo ancho de la calzada.

**Figura 4.42 Colocación de riego de liga.**

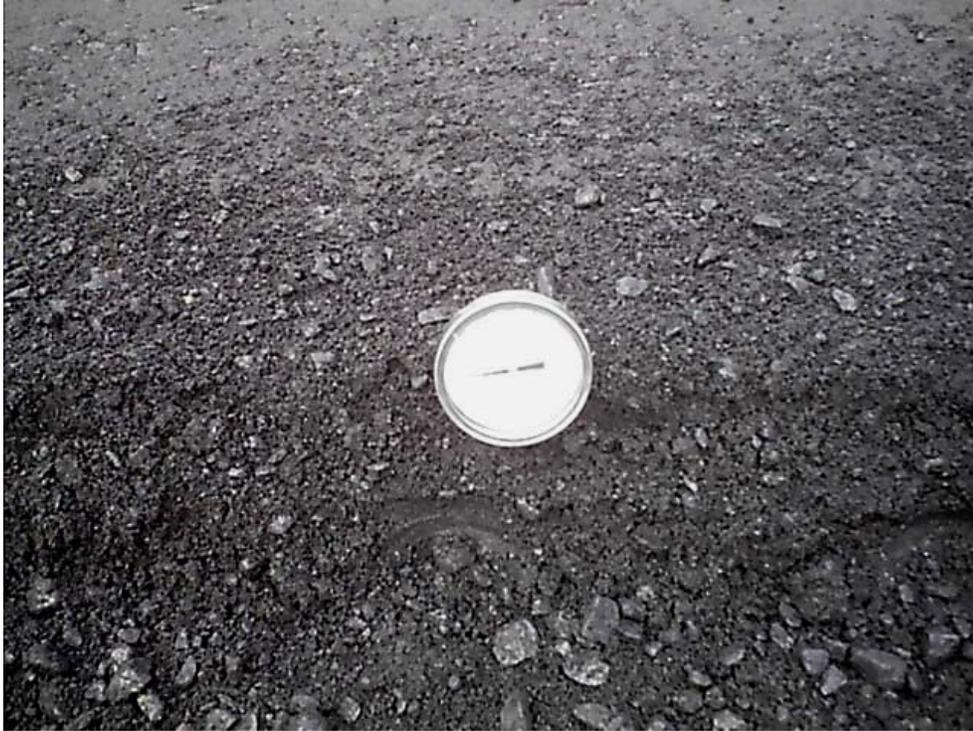
La mezcla asfáltica debe contar con una temperatura mínima de  $180^{\circ}$  C, por tal motivo se monitorea la temperatura de la mezcla durante su colocación (Ver Figura 4.45). Esta mezcla es transportada de la planta pavimentadora hasta la obra mediante camiones de volteos de  $7 \text{ m}^3$  de capacidad, los cuales depositan directamente el concreto asfáltico a la tolva de la pavimentadora, para poder elaborar la nueva carpeta (Ver Figura 4.46).

**Figura 4.45 Medición de la temperatura.**

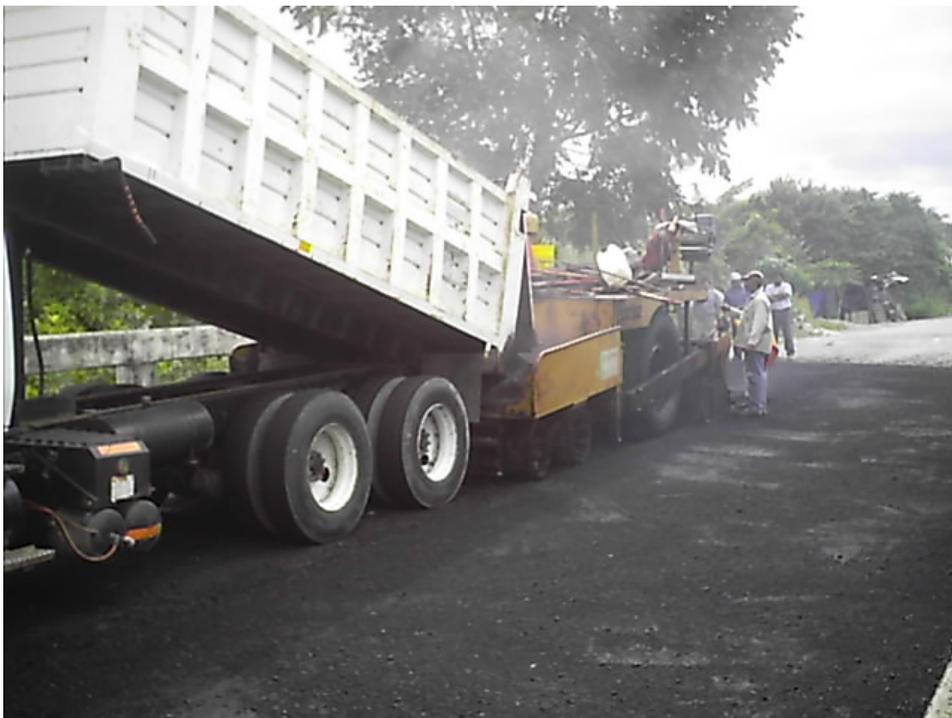
**Figura 4.46 Suministro de concreto asfáltico.**

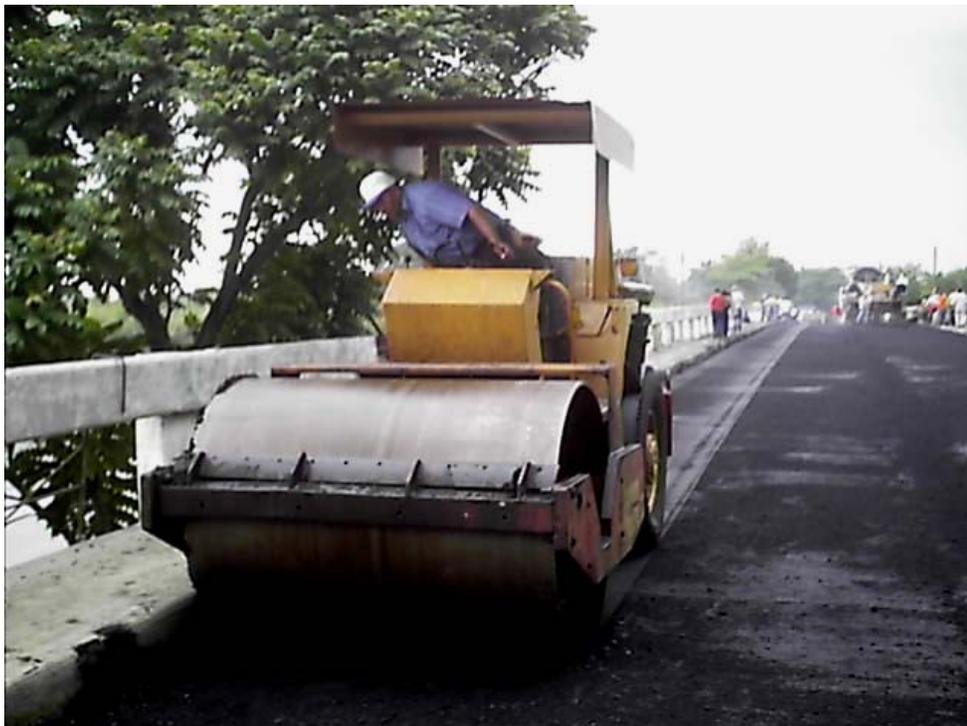
Una vez colocado el concreto asfáltico éste se compacta al 95% para obtener una carpeta asfáltica de 5 cm. de espesor (Ver Figura 4.47). Esta operación se realiza utilizando una compactadora vibratoria de asfalto, la cual tiene un ancho de tambor de 1.30 m. Para lograr el espesor de 5 cm. y la compactación especificada, esta máquina realiza hasta cuatro pasadas en cada tramo.

**Figura 4.47 Compactación de concreto asfáltico.**

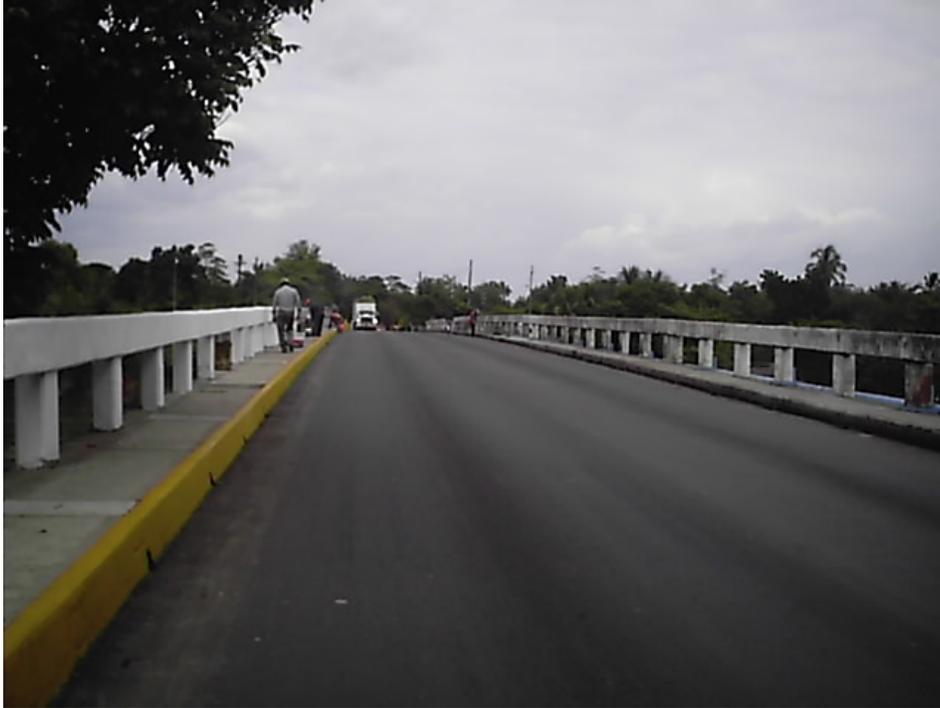
Cuando se finaliza la colocación y compactación de la carpeta asfáltica en el carril derecho, estos trabajos se continúan en el carril izquierdo, donde son suspendidos en el tramo 1-2 debido a que la planta deja de producir la mezcla asfáltica por lluvia. De tal manera, el reencarpetamiento de la estructura se concluye un día después, el 19 de Noviembre de 2006, utilizando más de 80 m<sup>3</sup> de concreto asfáltico (Ver Figura 4.48)

**Figura 4.48 Reencarpetamiento de la estructura.**

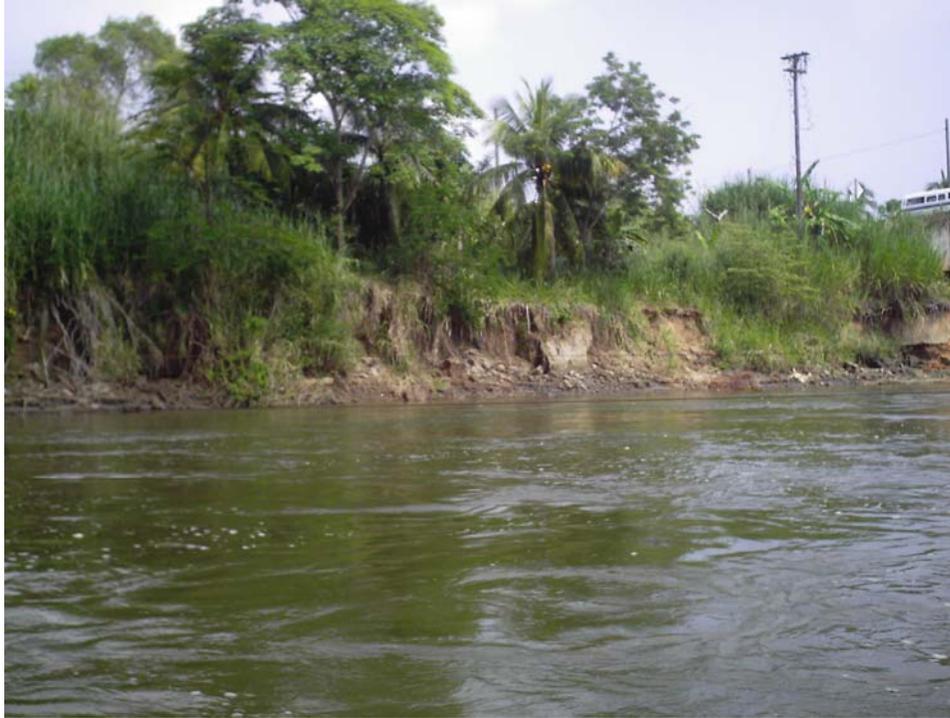
Al observar que el río ha socavado gran parte de su margen izquierdo, donde se localiza el apoyo No.1, a tal grado que existen deslaves de gran magnitud provocados por el aumento de la velocidad del río debido a las precipitaciones registradas durante el mes de Agosto y Septiembre del 2006 (Ver Figura 4.49). La propuesta proyectada para la recuperación del cono de derrame en el apoyo No.1 es rechazada por la compañía constructora (PYCSA), puesto que, se determina que los trabajos planteados son insuficientes para salvaguardar la cimentación de la estructura en este apoyo.

**Figura 4.49** Margen izquierdo del río Carrizal.

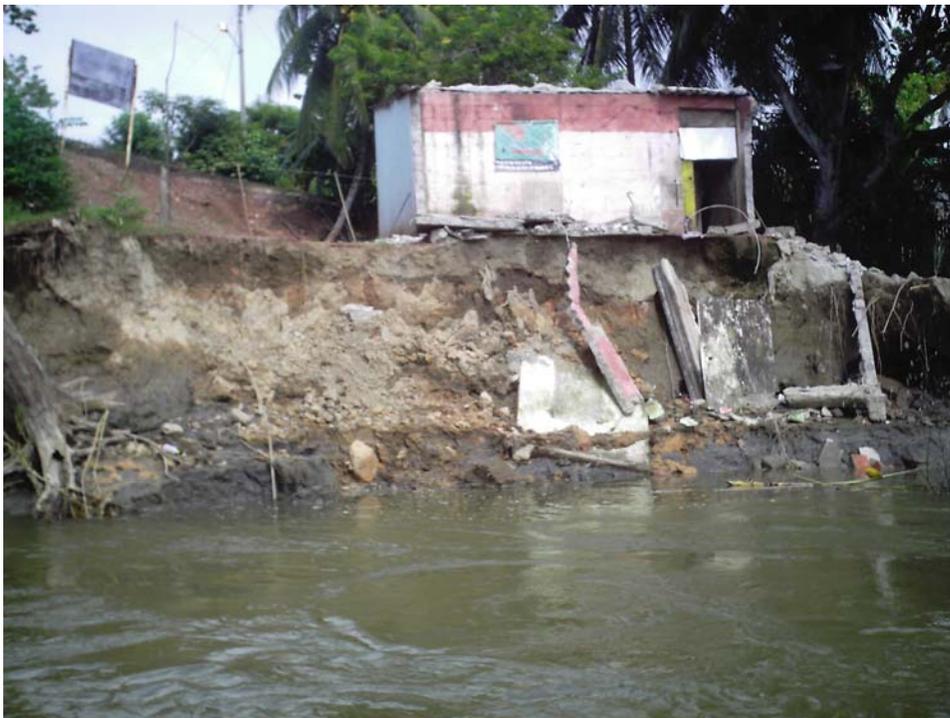
Ante esta problemática, Petróleos Mexicanos realiza una inspección de esta área, comprobando que durante la avenida máxima registrada en este período aumenta el nivel de socavación en el margen izquierdo del río Carrizal provocando deslaves en toda esta zona y afectando a más de 5 familias asentadas en ella (Ver Figura 4.50). En consecuencia, los trabajos planteados para la recuperación del cono de derrame en el apoyo No.1 son descartados y se excluye esta tarea del proyecto de Rehabilitación del puente La Isla.

**Figura 4.50** Deslaves en el margen izquierdo del río Carrizal.

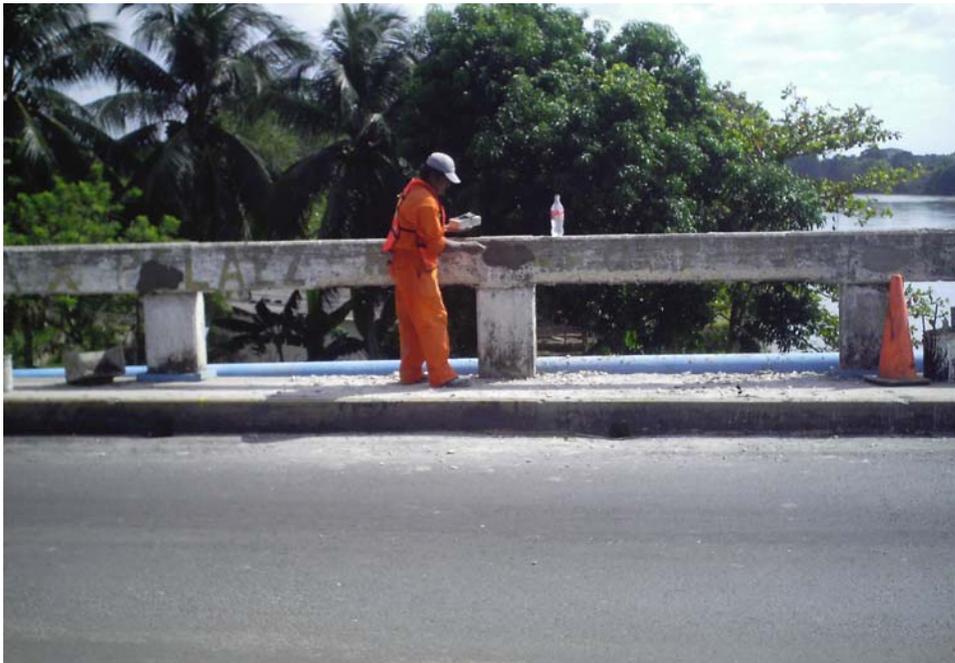
El reacondicionamiento de los parapetos, guarniciones y banquetas se efectúa con el propósito de restituir las condiciones originales de estos elementos. Para ello, se aplica mortero agua-cemento en las imperfecciones presentes en estos elementos. Este mortero se coloca y moldea a mano con ayuda de una espátula de acuerdo al desperfecto a reparar, y por último, se le proporciona a la superficie un acabado con textura uniforme y sin rebordes (Ver Figura 4.51).

**Figura 4.51 Resane de imperfecciones.**

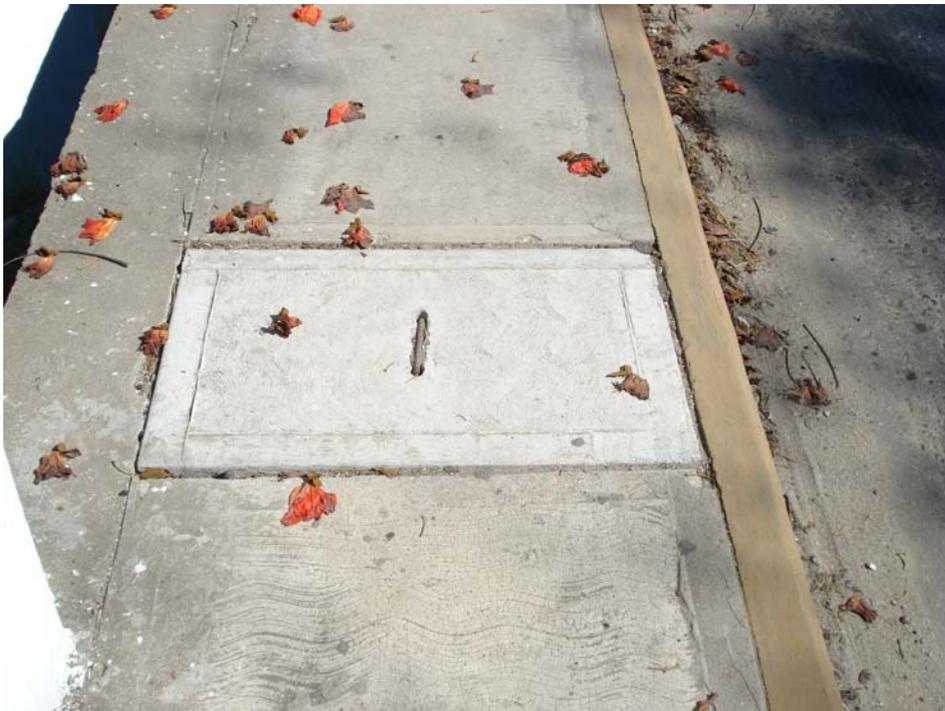
Además, como parte de esta actividad, se colocan los repuestos de las tapas de registros existentes en las banquetas. Esto implica la fabricación de 12 tapas de registro de concreto reforzado con las siguientes dimensiones: 0.53 m. de ancho, 0.81 m. de longitud y 0.07 m. de espesor. Estas piezas son construidas en obra con concreto hidráulico con una resistencia a la compresión de  $250 \text{ kg/cm}^2$  y varillas del No.3 con un límite de fluencia de  $4,200 \text{ kg/cm}^2$ , las cuales son colocadas según la experiencia del contratista. A los 28 días que el concreto alcanza su resistencia a la compresión se colocaron las 12 tapas de registro, concluyendo las labores de reacondicionamiento de banquetas, guarniciones y parapetos (Ver Figura 4.52).

**Figura 4.52 Colocación de tapas de registros.**

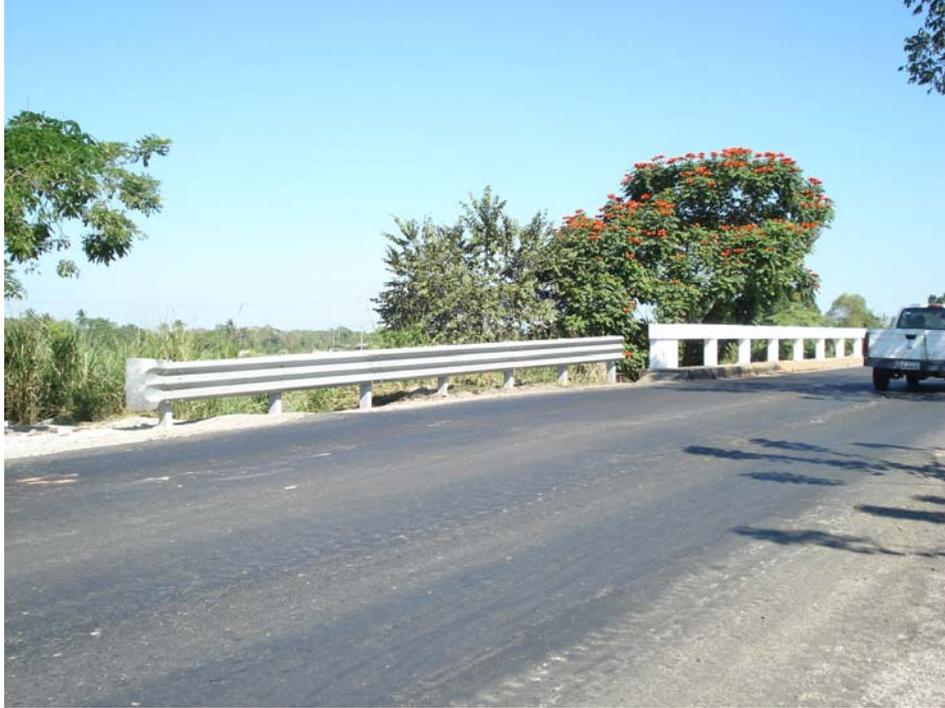
Por otra parte, el mantenimiento y renovación de barreras de seguridad, se lleva a cabo mediante la limpieza y reparación de las barreras de seguridad existentes. Además, se fabrican 4 barreras de seguridad de doble onda, las cuales cuentan cada una con una

**Figura 4.53 Colocación de barreras de seguridad.**

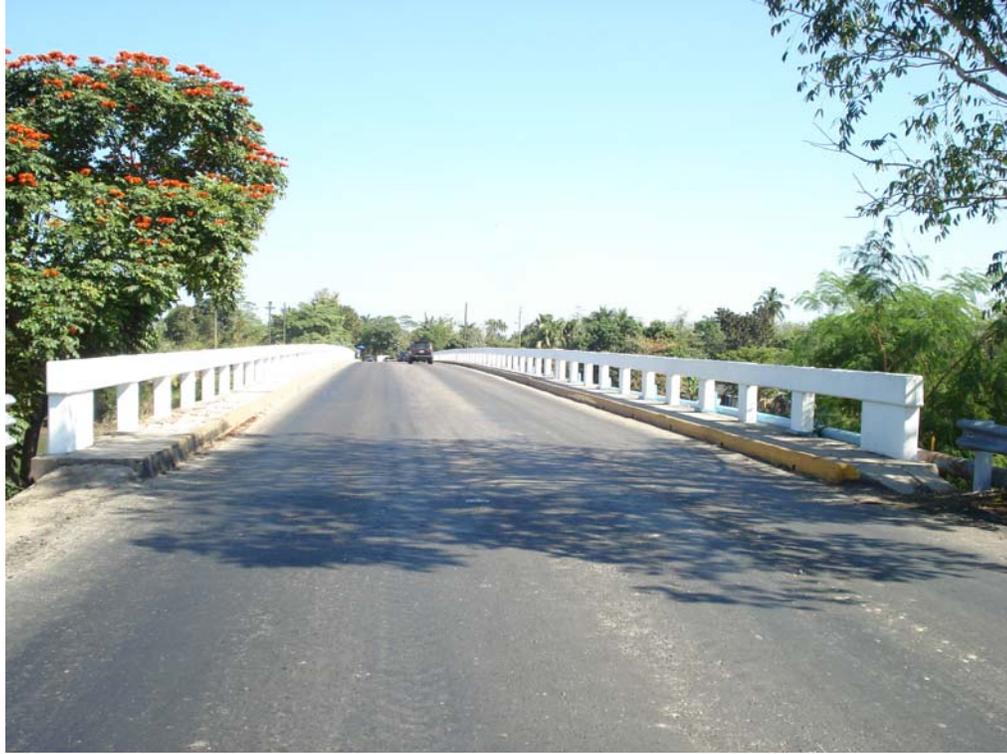
De esta manera, se concluyen los trabajos de mantenimiento menor de la estructura, complementando la fase de mantenimiento de la superestructura (Ver Figura 4.55). Asimismo, con los trabajos de mantenimiento y reforzamiento de la superestructura se garantiza una mayor capacidad de carga del puente la Isla y proporciona a los usuarios mejores condiciones de servicio.

**Figura 4.55 Mantenimiento de la superestructura.**
