Capítulo VI

Redacción de los casos a analizar.

6.1.1 Caso Compañía D

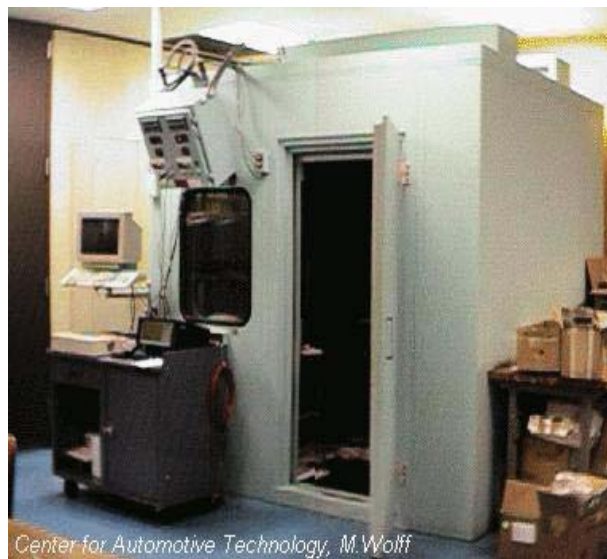
de torque, giro, torsión, fuga, vibraciones y prueba de sonido (ver figura 6.2), en esta prueba las direcciones se registran como 100% bajo especificación, no existe problema alguno en ellas; después del análisis dentro del laboratorio se prosigue a su prueba funcional la cual se realiza ya montada en un vehículo, comienza la prueba y no se registra variación alguna conforme a los resultados del laboratorio, pero en seguida después de un giro que se realiza en el automóvil, se escucha un ruido y el torque de la dirección varia, sintiéndose en el volante.

Figura 6.2 Máquina de Pruebas Funcionales (simula las condiciones de operación de un auto)

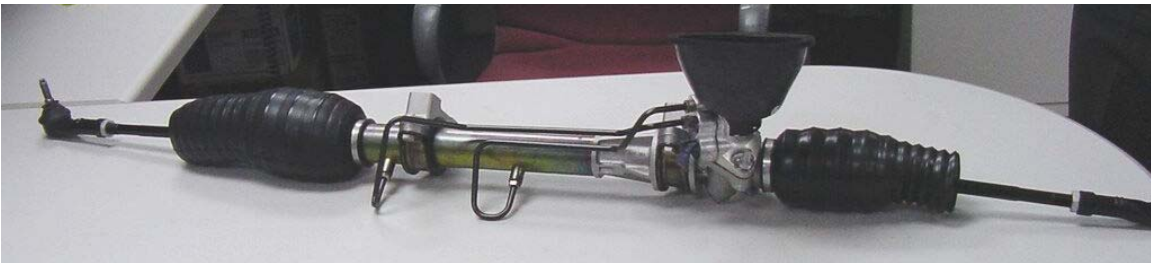
Figura 6.5 Dirección X-65 para la compañía E

El problema que se suscitó con este cliente fue detectado en el área de pruebas de la planta de la compañía E. Después de un mes de embarques que se habían realizado por la compañía A, a la compañía E se encontraron 2 ensambles de dirección fuera

de especificación, la causa del problema en esta ocasión fue ubicada de inmediato en los laboratorios de prueba de la planta en Cuernavaca, se encontró que en el ensamble de la dirección (buje-sello) existía una fuga, el motivo, el faltante del buje que permite la hermeticidad en esta parte del ensamble.

En la solución que se le dio al caso de la compañía E fue el de la realización del Mapeo del Proceso en la línea de producción así como la revisión del AMEF de Proceso en donde se pudiera verificar alguna posible falla que surgiera posterior. Habiendo realizado el mapeo y terminado con la revisión del AMEF, se envió un reporte ANPQP (ver apéndice I) a la compañía E, en donde se indicaba las acciones correctivas a tomar dentro del proceso. La acción correctiva definitiva que se tomó en la solución del problema fue la implementación de un dispositivo (Poka Yoke; apéndice J) que detectara la presencia del buje en la estación en donde este se colocaba.
