## **CAPÍTULO 4**

### **Pruebas y resultados**

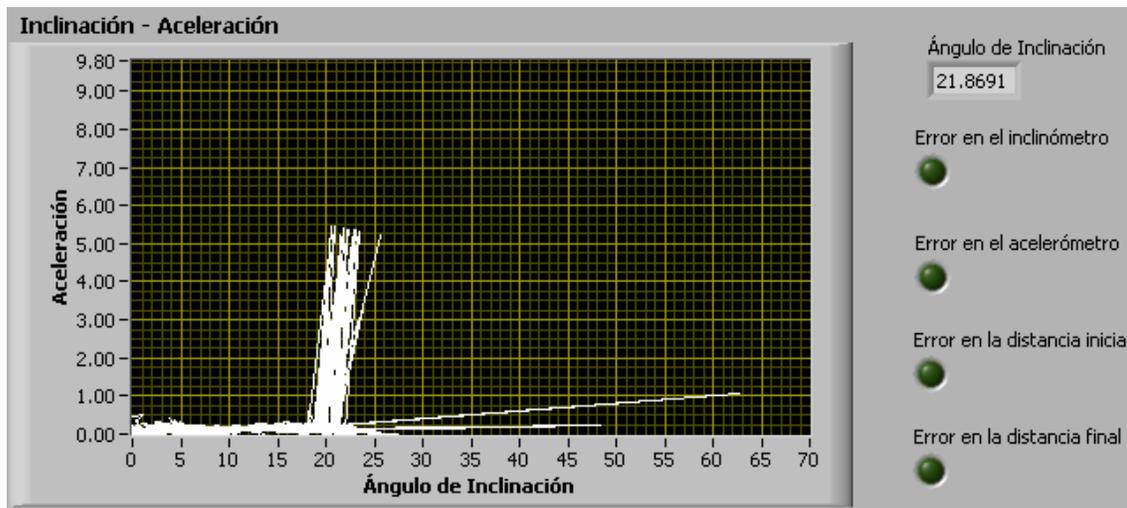
En la figura 4.1 se pueden observar las distorsiones existentes en la gráfica de inclinación-aceleración, aparentemente existe una aceleración inicial en el móvil que decrece conforme aumenta el ángulo de inclinación. Además se aprecia un máximo de aceleración en aproximadamente 21°, pero dicho máximo no se distingue con claridad, existen algunos trazos alrededor de dicha medición.

**Figura 4.1. Gráfica de inclinación-aceleración con ruido**

Para corregir las distorsiones mostradas en la figura 4.1 se decidió ajustar los valores de offset en cada uno de los sensores, a los valores obtenidos físicamente y no a los teóricos.

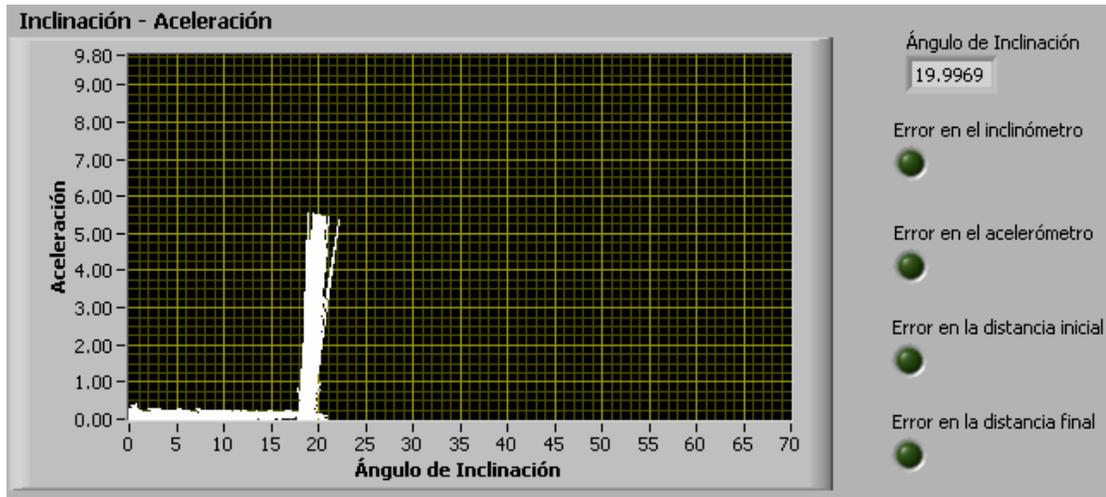
Posterior a realizar los cambios se decidió comprobar nuevamente el funcionamiento y se observó que en la gráfica aún estaban presentes algunas variaciones. Las señales se observaban con ruido o con pequeñas diferencias de voltaje, pero dichas variaciones producían resultados no deseados. La figura 4.2 muestra la gráfica de lo explicado anteriormente. Cabe mencionar que las variaciones de voltaje fueron del orden de milivolts.

Figura 4.2. Variaciones en la gráfica de inclinación-aceleración

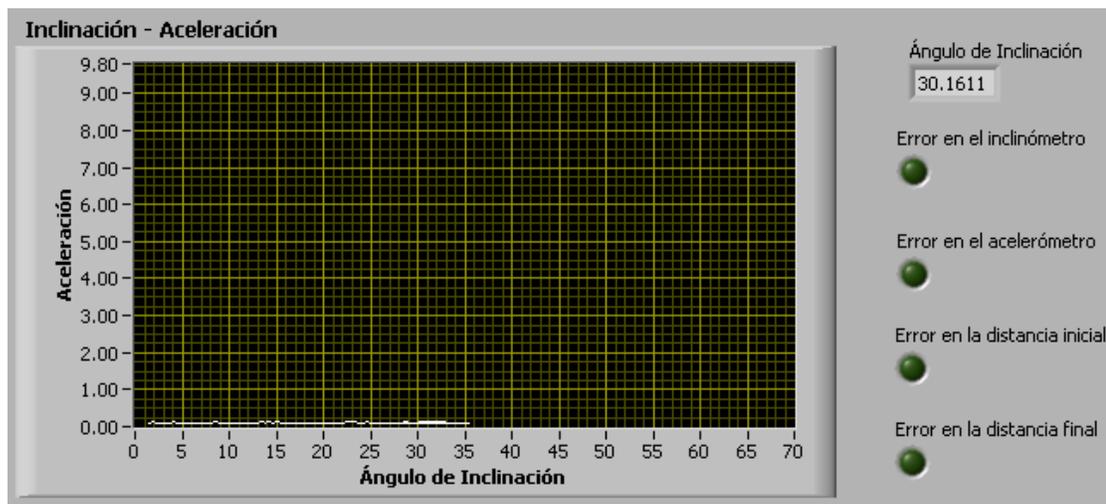
Para corregir el problema anterior se decidió utilizar un bloque para obtener el valor RMS de la señal proveniente del inclinómetro, de ésta manera se pueden disminuir las pequeñas variaciones encontradas en la señal. Nuevamente se procedió a comprobar el funcionamiento, ésta vez se observó que ya no existió variaciones en la gráfica del ángulo de inclinación, pero la aceleración no fue detectada. La figura 4.3 muestra lo mencionado anteriormente. Cabe mencionar que en dicha ocasión, el móvil se desplazó al estar situado en 22° pero no se observa aceleración en la gráfica.

Figura 4.3. Gráfica de inclinación-aceleración sin detectar la aceleración

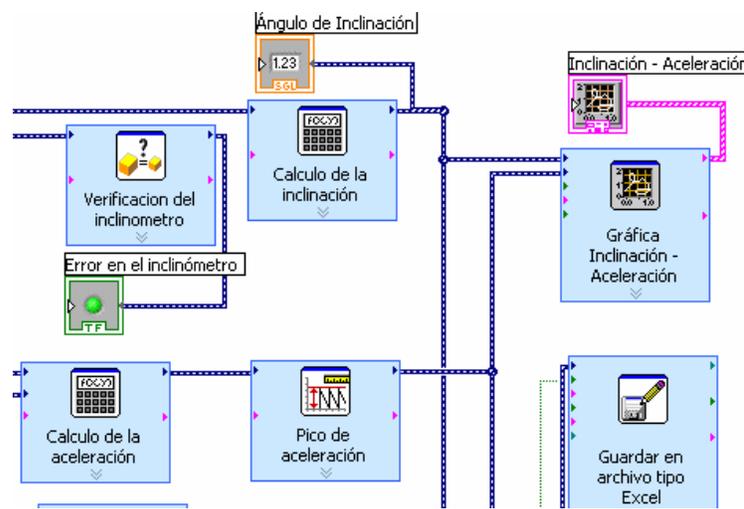
El valor que es importante mostrar de la aceleración es el máximo positivo que alcanza en cualquier desplazamiento, esto debido a que no se están considerando las aceleraciones negativas (desaceleraciones) que sufre el material. Se decidió utilizar un bloque que calcula el máximo de una señal, dicho bloque se conecto antes de la gráfica de inclinación-aceleración. La figura 4.4 muestra como se implemento ésta parte. En la figura 4.5 se pueden ver los resultados obtenidos en la gráfica inclinación-aceleración.

Figura 4.4. Cálculo del máximo de la señal

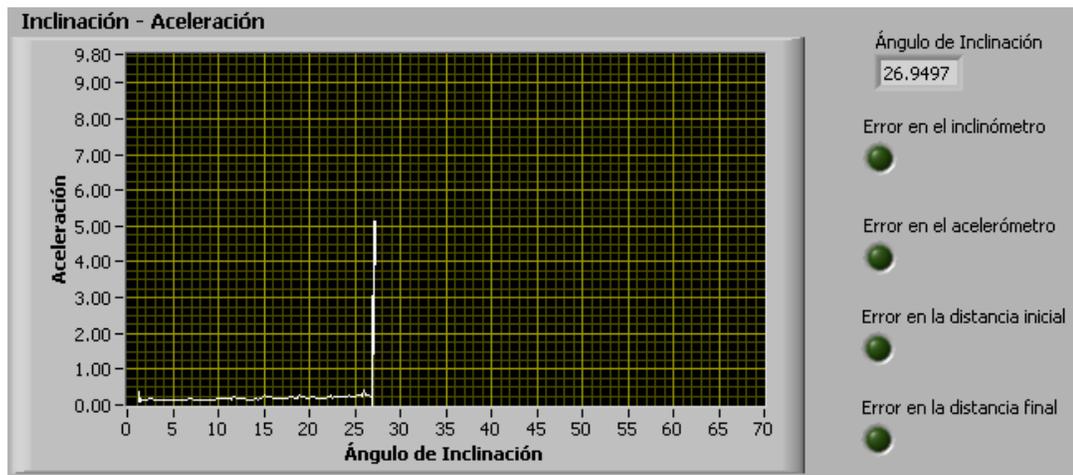
Figura 4.5. Resultado en la gráfica de inclinación-aceleración

De la figura 4.5 se puede observar una curva mucho más consistente respecto a inclinación y también a aceleración. La aceleración máxima con la que se movió el material se situó al alcanzar  $26.9^\circ$  de inclinación. Esta forma de expresar los resultados facilita la lectura y desprecia las pequeñas variaciones que existen en las señales de los sensores.

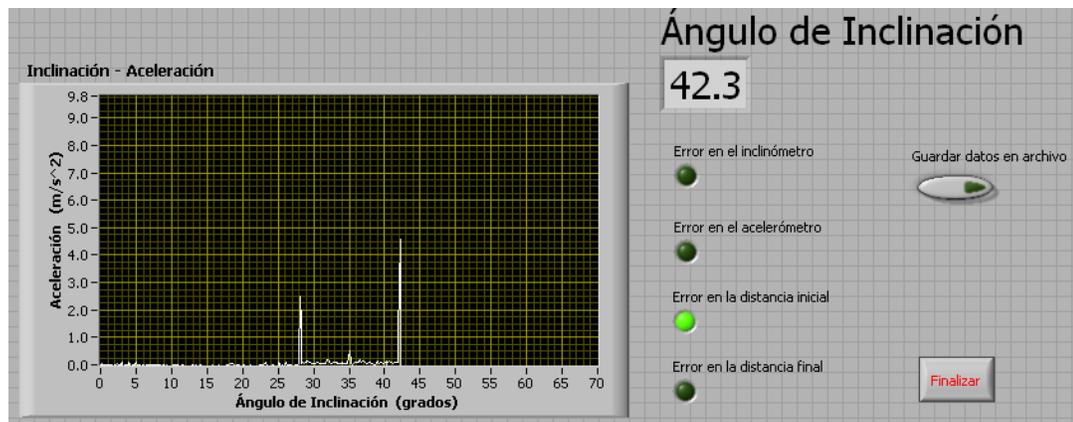
Para la primera prueba se decidió utilizar la superficie de una lija del número 60 y sobre ella se ubicó el acelerómetro. Se comenzó a elevar el plano inclinado, con poca velocidad y los resultados de dicho experimento se muestran en la figura 4.6.

**Figura 4.6. Primera prueba sobre una lija del número 60**

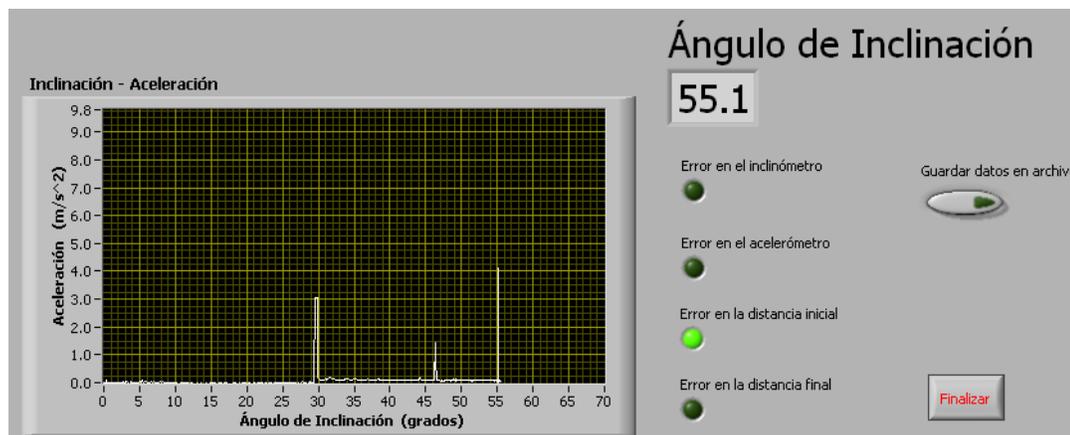
El experimento se volvió a repetir para observar si existían diferencias en los resultados obtenidos, las condiciones se mantuvieron constantes, mismos materiales y poca velocidad al elevar el plano inclinado. En la figura 4.7 se observa que el material se comportó de manera distinta, necesito una inclinación de  $55^\circ$  para registrar su máxima aceleración.

Figura 4.7. Segunda prueba sobre una lija del número 60

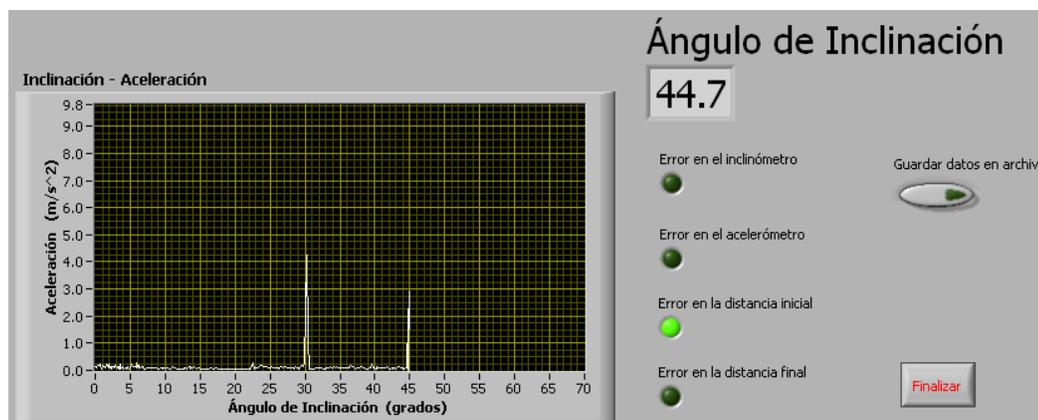
Como tercer experimento nuevamente se mantuvieron constantes los factores mencionados con anterioridad y se procedió a elevar el plano. Los resultados obtenidos se muestran en la figura 4.8, de ahí podemos observar que el material se movió al encontrarse a  $44.7^\circ$  y a  $30^\circ$  aproximadamente.

Figura 4.8. Tercera prueba sobre una lija del número 60

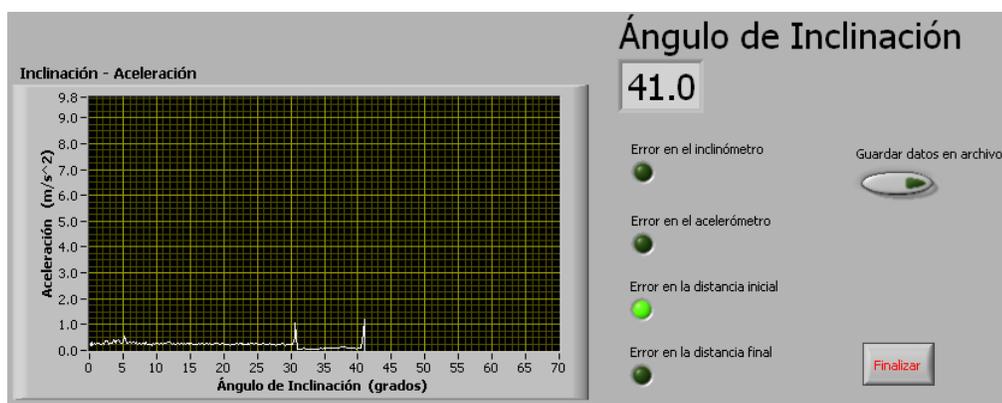
La figura 4.9 muestra el primer experimento realizado, se puede observar que el material registró aceleración al encontrarse a 41° y a 31° aproximadamente.

Figura 4.9. Primera prueba sobre tela

En la figura 4.10 se muestran los resultados del segundo experimento. En éste caso el comportamiento del material fue distinto al observado en la figura 4.9. El material registró aceleración al encontrarse a 37.5° y a 27.5° aproximadamente.

El tercer experimento se muestra en la figura 4.11, en éste caso se observa que el material se aceleró al encontrarse en 41.7°. Dicho resultado se asemeja al de la figura 4.9, pero en éste caso se observó una aceleración mayor.

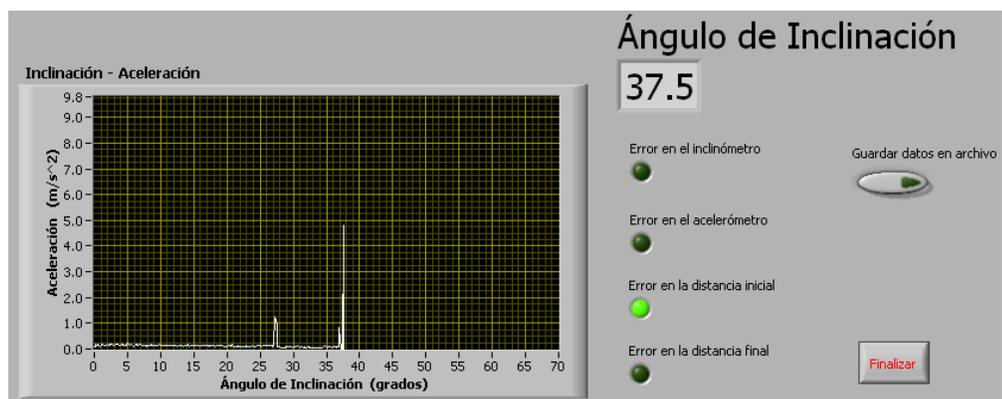
Figura 4.10. Segunda prueba sobre tela

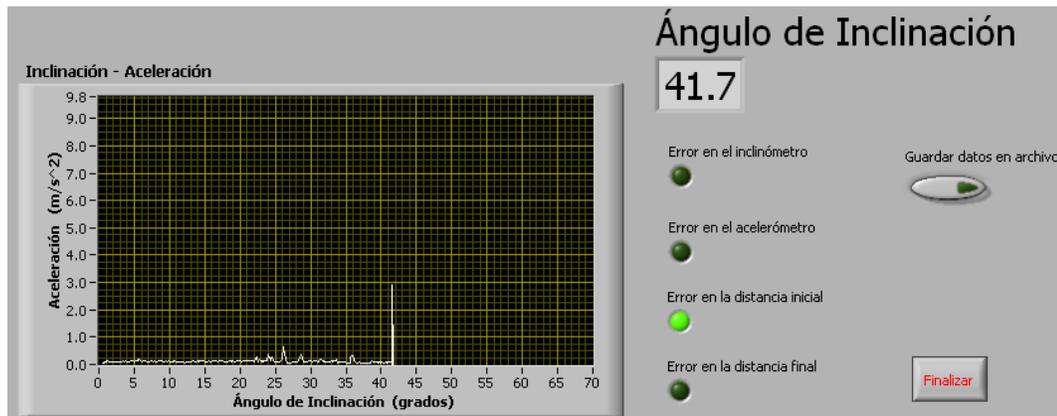
Figura 4.11. Tercera prueba sobre tela

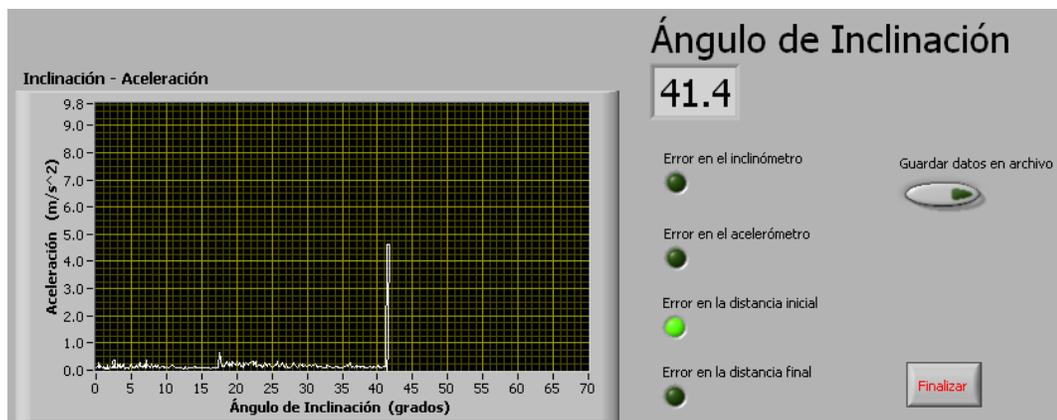
Como experimento final, se utilizó un bloque de concreto y sobre dicho material se situó el acelerómetro. Al igual que en las secciones 4.1.1 y 4.1.2, se elevó el plano con poca velocidad y los resultados se observaron en la pantalla del programa. En la figura 4.12 se muestra la primera prueba realizada.

Figura 4.12. Primera prueba sobre un bloque de concreto

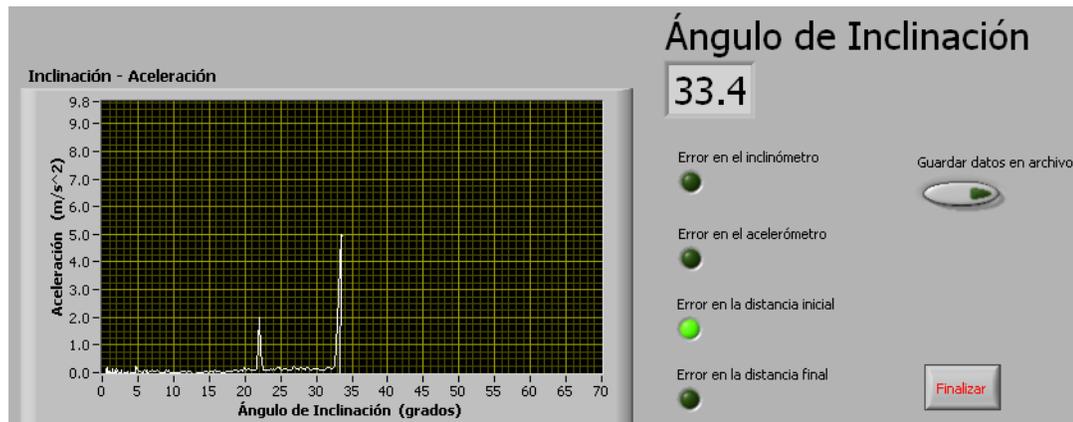
Se realizó una segunda prueba sobre el mismo material, dichos resultados se muestran en la figura 4.13, se alcanzan a observar dos picos de aceleración, uno en 33.4° y otro en 22° aproximadamente.

Figura 4.13. Segunda prueba sobre un bloque de concreto

En la figura 4.14 se observa el resultado obtenido al realizar la prueba una tercera vez, en éste caso se observa que el resultado es similar al obtenido en la figura 4.13.

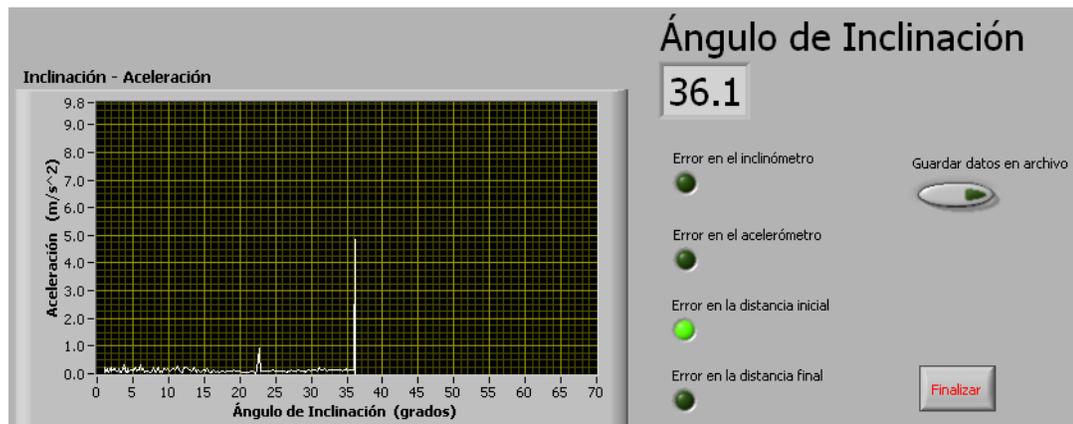
Figura 4.14. Tercera prueba sobre un bloque de concreto

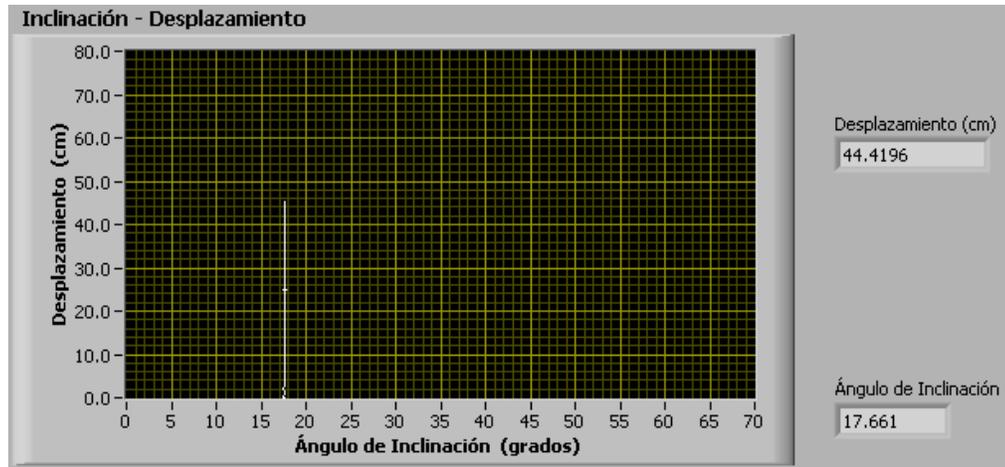
Para la primera prueba se colocó la tabla de madera a 10cms del sensor ultrasónico y posteriormente se comenzó a aumentar el ángulo de inclinación. Al llegar a un ángulo de  $17^\circ$  se movió la tabla y el desplazamiento que se registró fue de 44.4cms. En la figura 4.15 se muestra el resultado de esta prueba.

**Figura 4.15. Desplazamiento registrado de 44.4cms**

Los resultados obtenidos se comprobaron midiendo con un flexómetro cada una de las distancias iniciales y posteriormente la distancia final. Después se calculó el desplazamiento y se comparó con el calculado a través de la instrumentación diseñada. Se obtuvieron mediciones satisfactorias, únicamente con diferencias perceptibles de  $\pm 10\text{mm}$ .

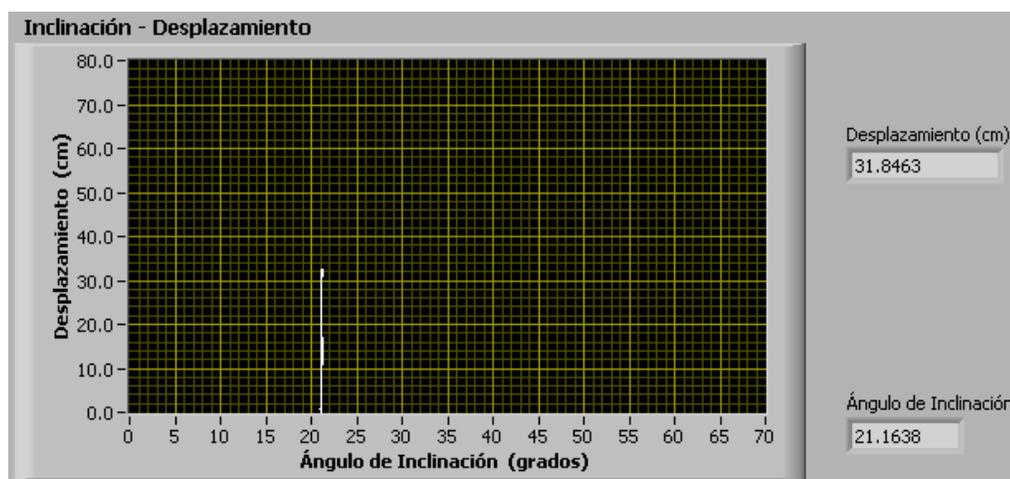
Como siguiente paso se decidió repetir el experimento, nuevamente, la tabla de madera se colocó a 10cms del sensor y se comenzó a elevar el plano. En éste caso se registró el desplazamiento de la tabla al llegar a  $21^\circ$  y la distancia total que se desplazó fue de 31.8cms. La figura 4.16 muestra dicha medición.

**Figura 4.16. Desplazamiento registrado de 31.8cms**
