## CAPÍTULO III

### EL SISMO DEL 15 DE JUNIO DE 1999

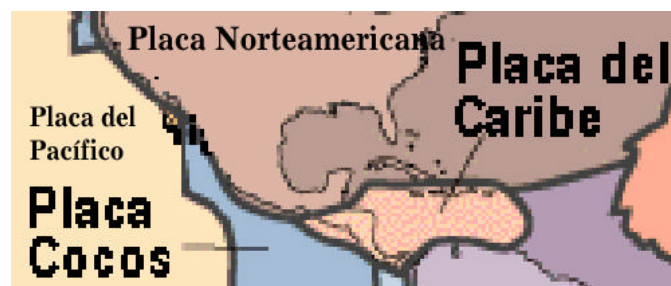
**Figura 3.3.1** Placas tectónicas de la región de México

México, incluyendo su mar territorial, está ubicado entre cuatro placas (Figura 3.3.1): dos grandes, la de Norteamérica, que va desde México hasta el Ártico, y la del Pacífico, que, además de parte de México, incluye parte de Estados Unidos y casi todo el Pacífico del norte; una mediana, la placa de Cocos que ocupa parte del océano Pacífico, frente a las costas de México y Centroamérica, y se extiende por el sureste hasta Costa Rica; y la pequeña placa del caribe bajo Centroamérica y el mar Caribe y se extiende hasta el límite con América del Sur.

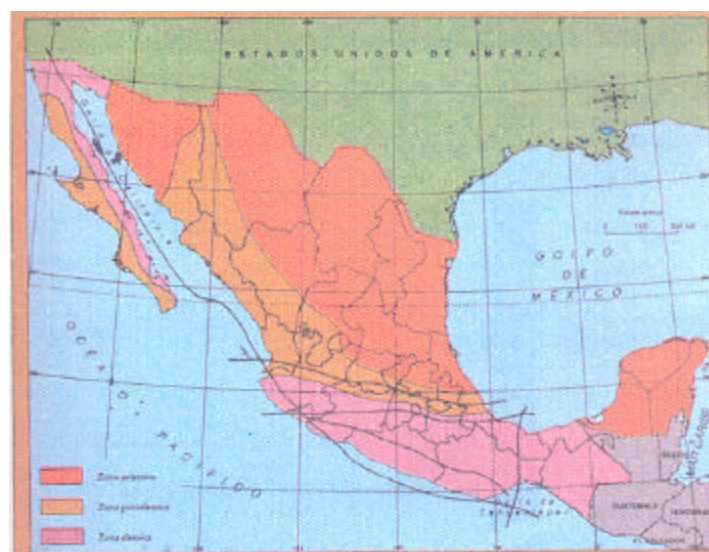
**Figura 3.3.2** Localización de las zonas sísmicas en la República Mexicana [Gutiérrez, R.C. (1994)]

desplaza hacia el continente provocando frecuentes sismos y el nacimiento de numerosos volcanes a lo largo de la llamada Fosa de Acapulco o Sistemas de Falla de San Andrés. No obstante, el territorio se divide en tres grandes zonas (Figura 3.3.2). [Gutierrez, R.C. (1994)]

Alta sismicidad o sísmica. Abarca Colima, partes de Jalisco, Michoacán, Estado de México, Distrito Federal, Puebla, Veracruz, Guerrero, Oaxaca y Chiapas.

Moderada o Penisísmica. Abarca partes de Sonora, parte de Chihuahua, Durango, Nayarit, Jalisco, Zacatecas, Guanajuato, Querétaro, Hidalgo, Norte de Puebla, Sinaloa y Tlaxcala.

Nula o Asísmica. Se le llama así dada la pobre ocurrencia de sismos y las bajas magnitudes de éstos. Comprende Tabasco, Tamaulipas y las penínsulas de Yucatán y California en la mitad de territorio ubicada del lado del golfo con el mismo nombre. [Gutierrez, R.C. (1994)]

La propagación de las ondas sísmicas a través de la interfaz entre las fronteras, de las zonas mencionadas en la figura 3.3.2, produce el fenómeno de difracción múltiple donde las

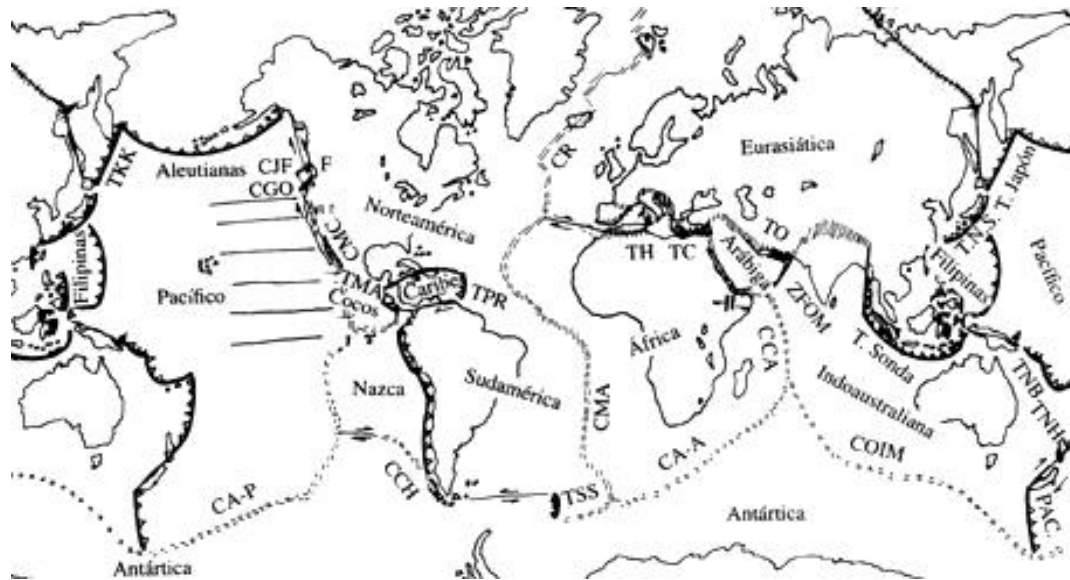
**Figura 3.4.1** Principales placas litosféricas. La línea doble señala el centro de extensión; la línea sencilla indica falla transformada; la línea dentada, una trinchera. Los dientes colocados sobre la placa superior indican la dirección de la subducción. El sombreado indica las zonas de compresión y deformación.

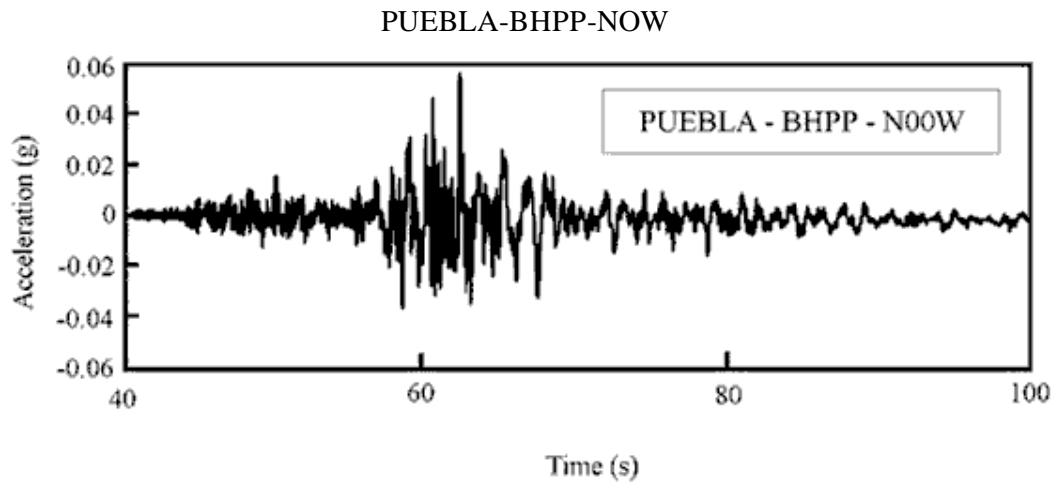
**Figura 3.4.3** Acelerograma dirección noroeste [CICEPAC. (2000)]

En estos acelerogramas se puede observar que el sismo, en su periodo más intenso, tuvo una duración considerable de 30 segundos y alcanzó aceleraciones de 0.06 g en la dirección noroeste y de 0.30 en dirección noreste, ambas direcciones horizontales ortogonales. Se observa que no hay una frecuencia definida aunque sí gran cantidad de picos por segundo,

lo que hace pensar que este evento fue muy severo para las edificaciones de mediana altura con periodos fundamentales relativamente cortos. “Los registros de aceleración vertical, por lo general, son mucho menores que los horizontales. Por esto la atención se centra principalmente en proteger a las estructuras del efecto de la aceleración horizontal” [Bazán, E., Meli, R. (2002)]

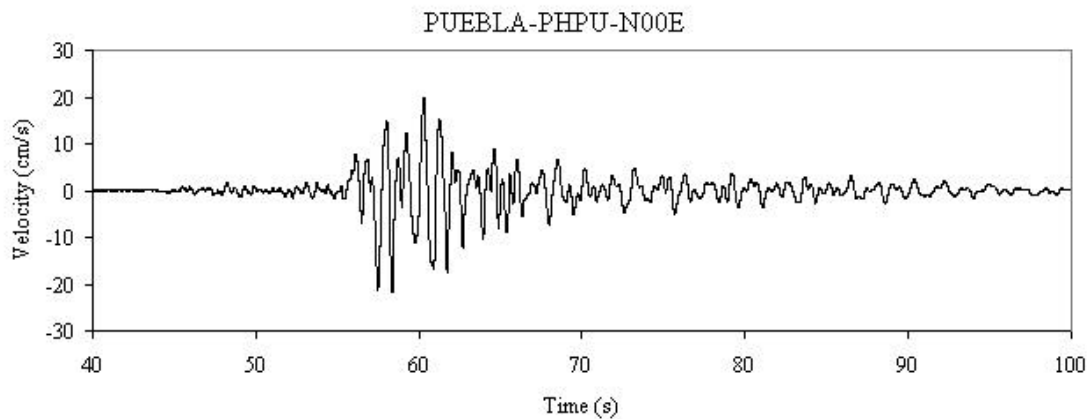
**Figura 3.4.5** Velocidad del suelo [CICEPAC. (2000)]

En el registro de la figura 3.4.5 se observa que la velocidad del terreno alcanzó un valor máximo de 20 cm/s en un periodo aproximado de 9 seg.
