CAPITULO VI

RECOMENDACIONES Y CONCLUSIONES

6.1 Resultados del análisis de los daños estructurales y recomendaciones

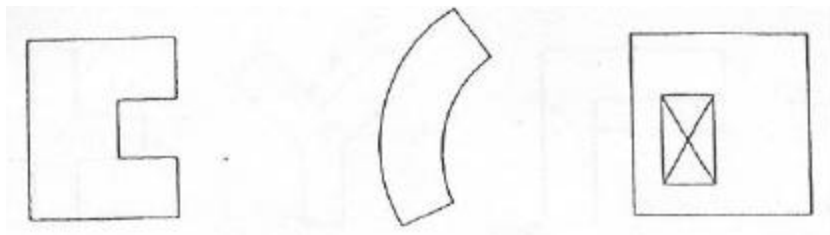
Figura 6.1.1.1 Formas asimétricas en planta indeseables [Bazán, E., Meli, R. (2002)]

Una de las características mas relevantes de los edificios para el comportamiento sísmico es la forma del edificio en planta. La asimetría de la planta de un edificio propicia una respuesta sísmica indeseable pues tiende a provocarle vibraciones torsionales. En la figura 6.1.1.1 se ilustran formas asimétricas en planta indeseables ya que producen vibración torsional.

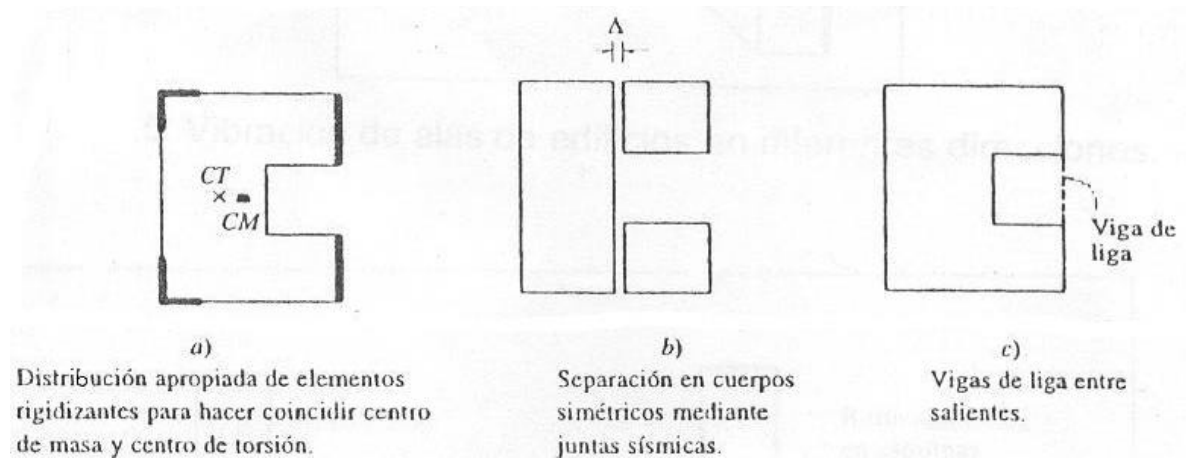
Figura 6.1.1.2 Posibles Soluciones para reducir los problemas de plantas asimétricas [Bazán, E., Meli, R. (2002)]

Es conveniente eliminar o minimizar, en lo posible, la vibración torsional distribuyendo los elementos resistentes de tal forma que el baricentro de masa coincida con el centro de torsión. Otra alternativa es subdividir el edificio en cuerpos independientes y regulares

mediante juntas de construcción, o bien, pueden también minimizarse mediante elementos estructurales exteriores que ligen las partes del edificio volviéndolo así más simétrico. Estas tres formas de disminuir los efectos de la asimetría en planta de los edificios se ilustran en la figura 6.1.1.2 [Bazán, E., Meli, R. (2002)].

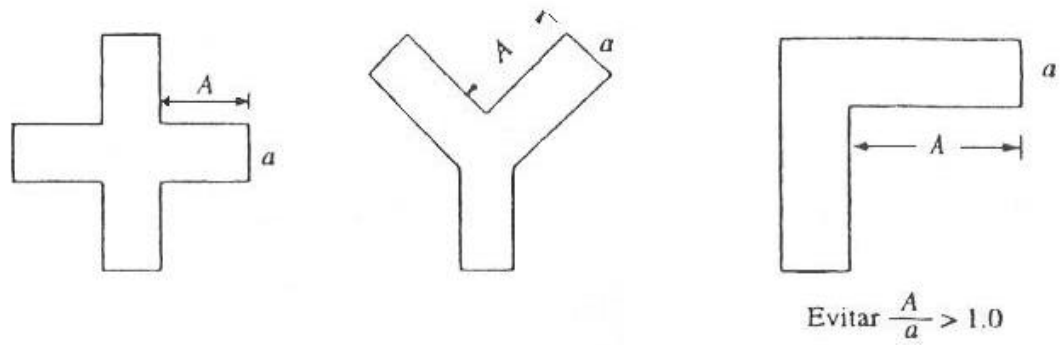
Figura 6.1.1.3 Planta con alas muy largas [Bazán, E., Meli, R. (2002)]

También debe evitarse que el edificio tenga alas muy alargadas (Figura 6.1.1.3) ya que éstas tienden a vibrar en diferentes direcciones (Figura 6.1.1.4) generando grandes concentraciones de esfuerzos en las esquinas interiores de la planta. El remedio para este tipo de constitución puede ser el de dividir la planta en cuerpos independientes y cortos o bien, proporcionar más rigidez a los extremos de las alas y reforzar cuidadosamente las esquinas interiores como se muestra en la figura 6.1.1.5 [Serrano, L.R. (2001)].

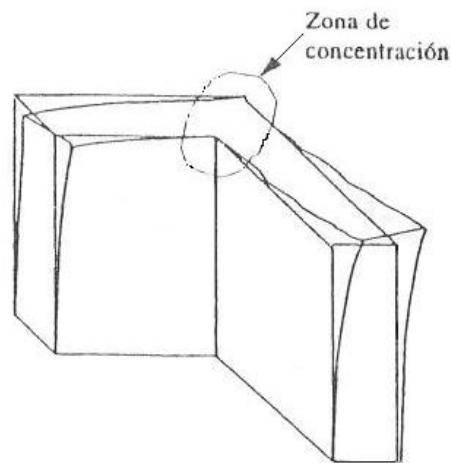
Figura 6.1.1.4 Forma de vibrar en diferentes direcciones de las largas alas de las plantas [Bazán, E., Meli, R. (2002)]

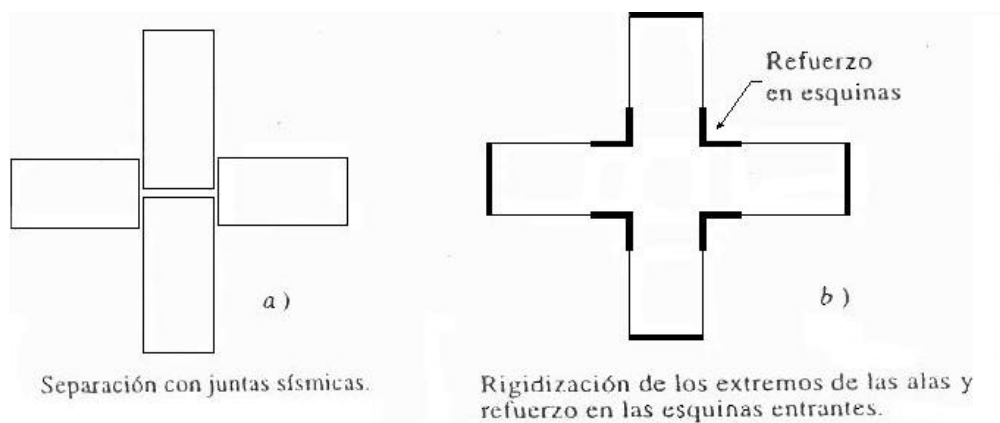
Figura 6.1.1.5 Soluciones para edificios con alas muy largas [Bazán, E., Meli, R. (2002)]

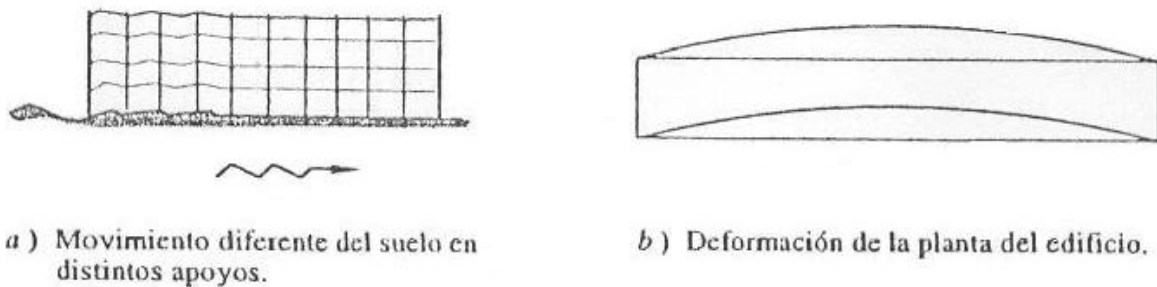
Figura 6.1.1.6 Problemas en edificios muy alargados en planta [Bazán, E., Meli, R. (2002)]

Así mismo, la planta de los edificios no debe de ser muy larga ya que, ante la acción del movimiento del terreno, los movimientos de su base difieren de un extremo a otro (Figura 6.1.1.6 a). El problema principal es que se producen vibraciones importantes en planta por la flexibilidad del sistema de piso (Figura 6.1.1.6 b), mismas que incrementan sustancialmente las sollicitaciones en la parte central del edificio [Serrano, L.R. (2001)].

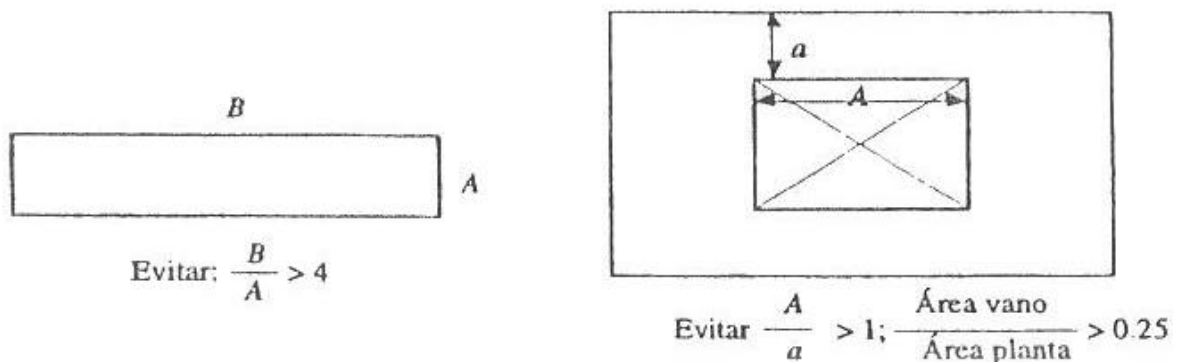
Figura 6.1.1.7 Límites recomendables para los lados de la planta de un edificio [Bazán, E., Meli, R. (2002)]

Por lo tanto, deben evitarse situaciones como las mostradas en la figura 6.1.1.7 y, de no ser posible, remediar conforme a las alternativas de la figura 6.1.1.8.

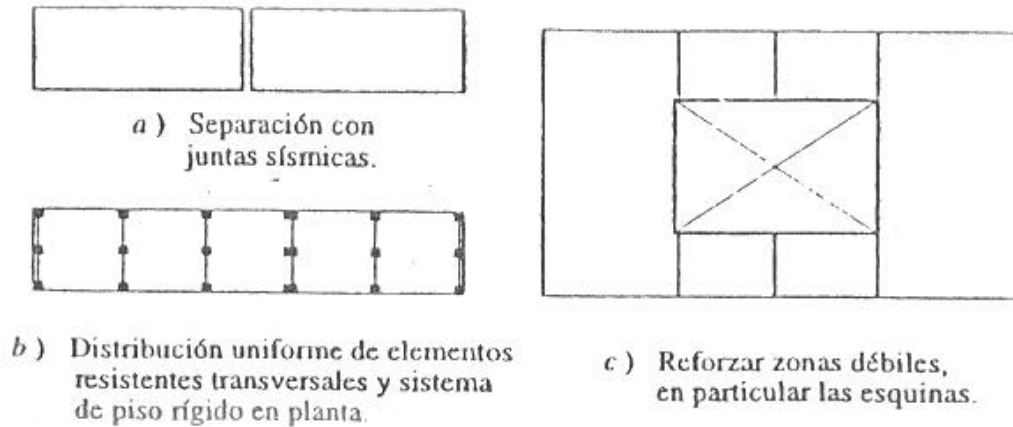
Figura 6.1.1.8 Posibles remedios para plantas muy alargadas [Bazán, E., Meli, R. (2002)]

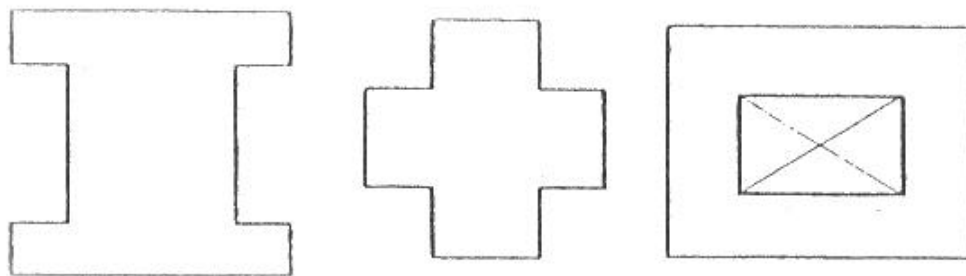
Figura 6.1.1.9 Plantas con esquinas entrantes [Bazán, E., Meli, R. (2002)]

Las plantas con esquinas entrantes son indeseables (Figura 6.1.1.9) ya que pueden producir concentraciones de esfuerzos en las esquinas entrantes, por lo que deben evitarse procurando que la planta del edificio sea lo más compacta posible [Serrano, L.R. (2001)].

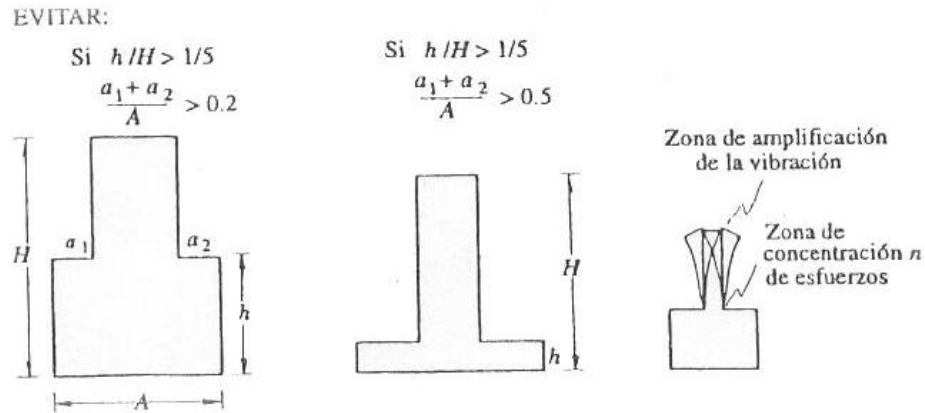
Figura 6.1.2.1 Reducciones bruscas indeseables de las dimensiones de la planta en niveles superiores de edificios [Bazán, E., Meli, R. (2002)]

Otra de las características más relevantes de los edificios para el comportamiento sísmico es la configuración a lo largo de su altura. Para evitar que se produzcan grandes concentraciones de esfuerzos en ciertos niveles del edificio, o amplificaciones de vibración en los pisos superiores, es necesario que en la elevación prevalezcan la sencillez, regularidad y simetría. Las reducciones bruscas en la parte superior del edificio, donde el cambio brusco de rigidez produce el fenómeno de chicoteo con una gran amplificación de vibración en la cúspide (Figura 6.1.2.1), son especialmente críticas e indeseables por lo que deben seguirse las precauciones que se sugieren en la figura 6.1.2.2, especialmente la del caso C para la rigidización de apéndices y estructuras escalonadas [Serrano, L.R. (2001)].

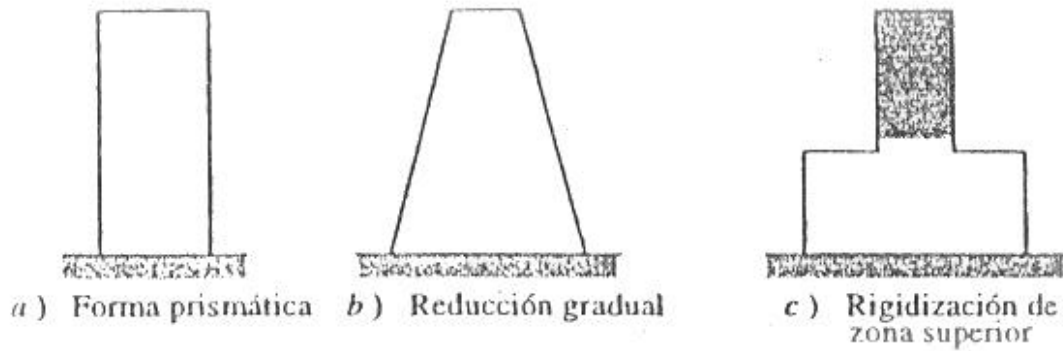
Figura 6.1.2.2 Posibles soluciones a la reducción en elevación [Bazán, E., Meli, R. (2002)]

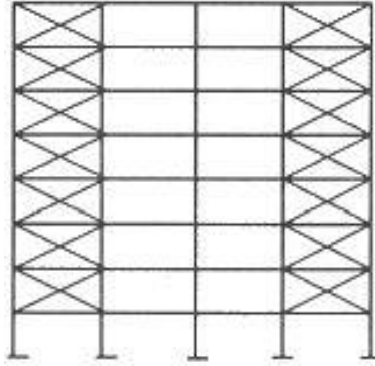
Figura 6.1.2.3 Planta baja débil o flexible [Bazán, E., Meli, R. (2002)]

La configuración conocida como piso débil o flexible (Figura 6.1.2.3) es otra también indeseable, principalmente para aquellos edificios que se encuentran desplantados en zonas sísmicas. Ésta es la causa más frecuente de irregularidad en elevación del sistema estructural la cual produce, por una parte, una discontinuidad marcada en rigideces pero, sobre todo, un piso más débil que el resto y en el que se concentrará la disipación inelástica de energía tras la ocurrencia de un sismo de gran intensidad. Esta situación debe evitarse ya que, debido a las altas cargas axiales, no se cuenta con mucha ductilidad y se acentuarán los efectos de segundo orden [Bazán, E., Meli, R. (2002)].

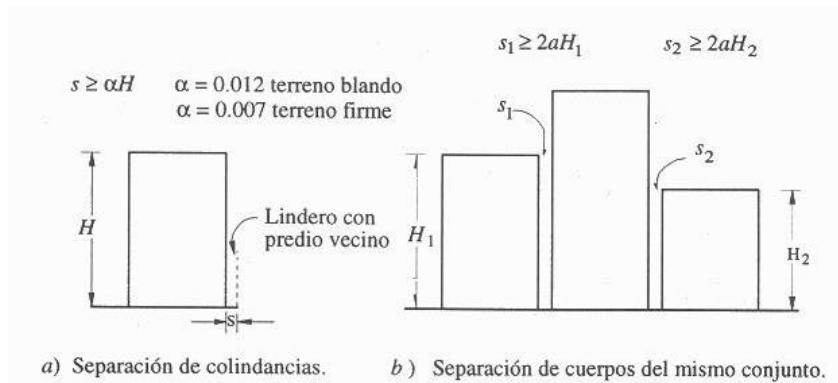
Figura 6.1.4.1 Separación entre edificios adyacentes para evitar choques [Bazán/Meli(2002)]

Encontramos también fallas ocasionadas por el golpeteo entre los distintos cuerpos que conforman algunas edificaciones. Es muy importante tomar en cuenta que los edificios, en el momento del sismo, sufren deformaciones y desplazamientos directamente proporcionales a la magnitud del movimiento y que, si estos no están debidamente separados unos de otros, se golpean entre ellos fracturando los materiales y, consecuentemente, desmeritando su comportamiento y resistencia haciendo a la estructura vulnerable al colapso. Hay recomendaciones que proponen una separación mínima entre cuerpos de un centésimo de la altura del punto más alto de posible contacto. Las Normas del Reglamento de Construcción para el Distrito Federal son más estrictas cuando las edificaciones están desplantadas sobre suelos blandos, en donde la rotación de la base incrementa significativamente el desplazamiento de la punta del edificio (Figura 6.1.4.1). Por ello, es necesario rigidizar los edificios para limitar sus desplazamientos, ligarlos para que vibren en fase o colocar dispositivos de amortiguamiento entre ellos. [Bazan/Meli (2002)]
