## **CAPÍTULO 6.**

### **CARACTERÍSTICAS MICROESTRUCTURALES DEL MATERIAL**

#### **HIDROFORMADO Y TRATADO TÉRMICAMENTE**

#### **6.1. Características Microestructurales del Material Tratado Térmicamente**

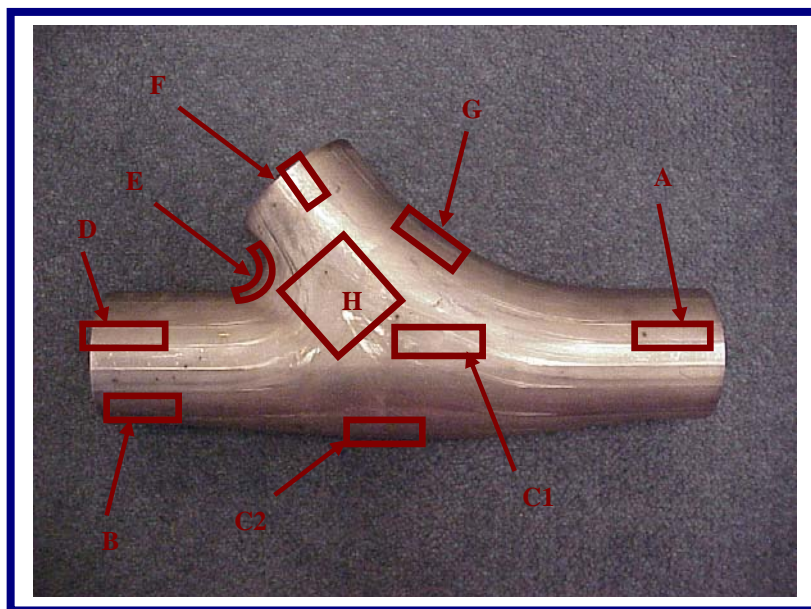
La figura 6.1 muestra la ubicación de las muestras estudiadas sobre la pieza tratada térmicamente:

**Figura 6.1 Ubicación de Muestras Estudiadas sobre Pieza Tratada Térmicamente.**

En el caso de la muestra A (ver figura 6.1), se consideraron como sujetas a estudio tanto la sección transversal como la longitudinal. Las figuras 6.2 y 6.3 muestran las metalografías efectuadas a la sección transversal y longitudinal, respectivamente.

El efecto del tratamiento térmico sobre el área de aplicación de la soldadura se analizó en dos zonas. La primera zona comprende el extremo de la pieza (ver Figura 6.1) y corresponde a la muestra B. La figura 6.4 muestra un acercamiento a la zona de aplicación de la soldadura en la cual es posible observar que los granos que únicamente habían sido afectados por el calor tuvieron una recrystalización, consiguiendo una estructura similar a la del material no afectado por el calor en esta misma zona como se observa en la figura 6.5. Por su parte, se observa que en la zona de aplicación de la soldadura, el efecto del tratamiento térmico no fue suficiente para generar una recrystalización de los granos, pues todavía se observan granos columnares, visiblemente diferentes a las zonas circundantes.

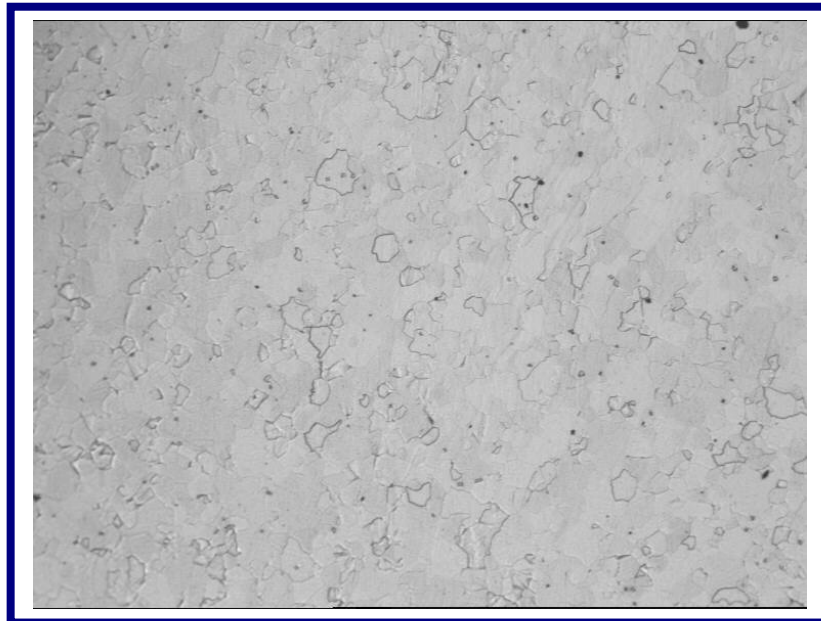
En ambas imágenes es posible ver la forma en la que se encuentran estructurados los granos. El efecto del tratamiento térmico ocasiona una recrystalización de los granos mostrando fronteras en su mayoría regulares y definidas (ver figura 6.2). Tanto en las secciones longitudinal como transversal se observa que existen granos con una recrystalización incompleta; observamos una mezcla de granos con límites bien definidos y granos que no alcanzaron esta recrystalización.

**Figura 6.2 Microestructura de Muestra A en Sección Transversal  
Ataque con Reactivo de Vilella. 100X**

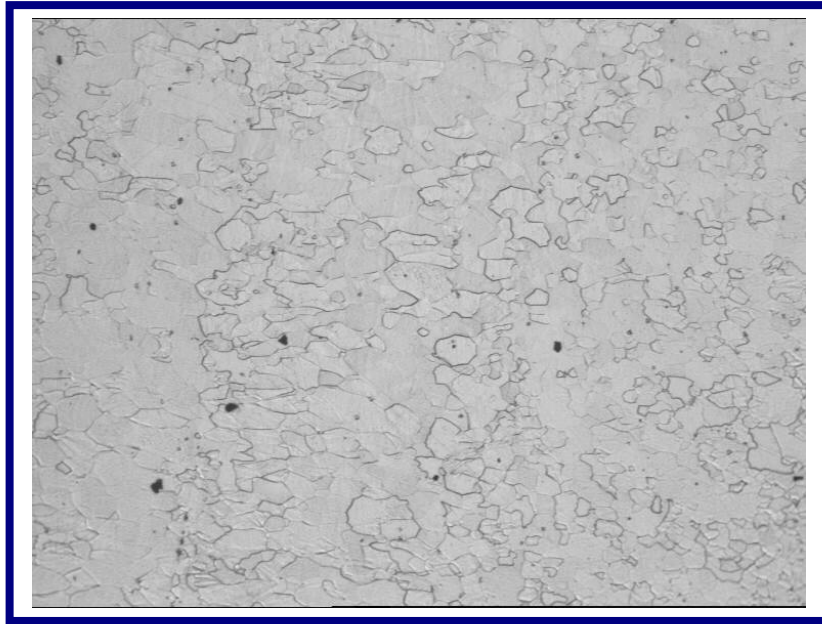
En la figura 6.3 que comprende la sección longitudinal de la muestra A se observa una mayor definición en las fronteras de grano. Sin embargo, en ambas secciones se observan

tamaños de grano no uniformes, así como fronteras irregulares, se observan diversas formas en granos pertenecientes a esta muestra.

**Figura 6.3 Microestructura de Muestra A Sección Longitudinal.  
Ataque con Reactivo de Vilella. 100X**

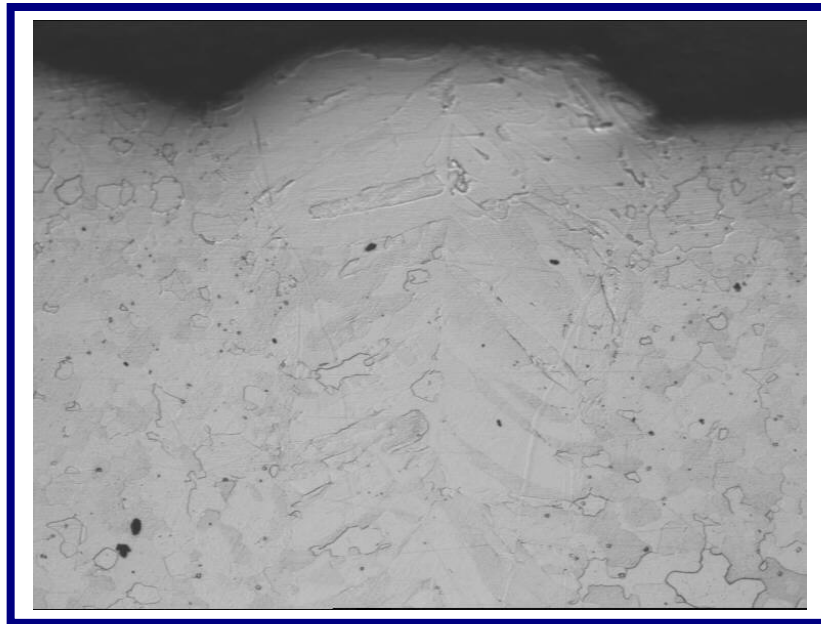
**Figura 6.4 Microestructura de Muestra B en Sección Transversal.  
Ataque con Reactivo de Vilella. 100X**

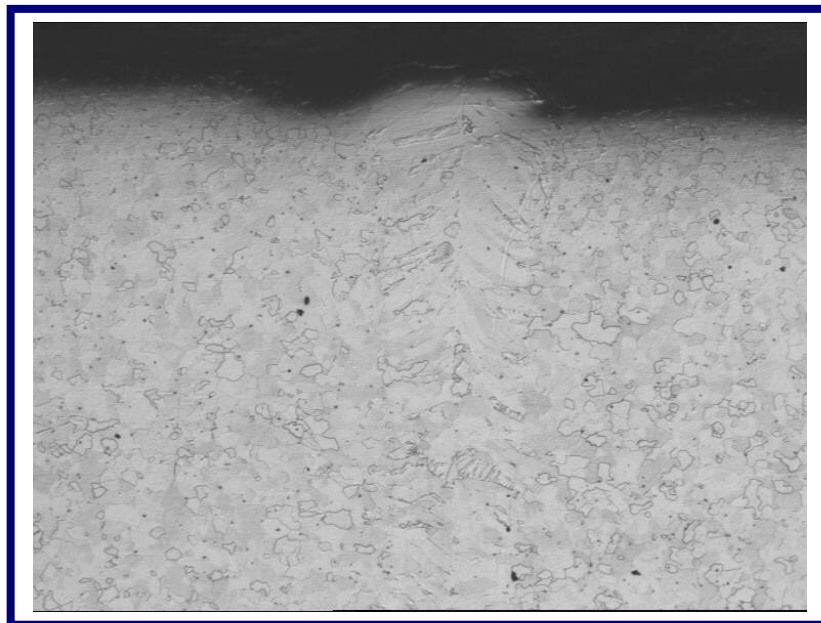
**Figura 6.5 Microestructura de Muestra B en Sección Transversal.  
Ataque con Reactivo de Vilella. 50X**

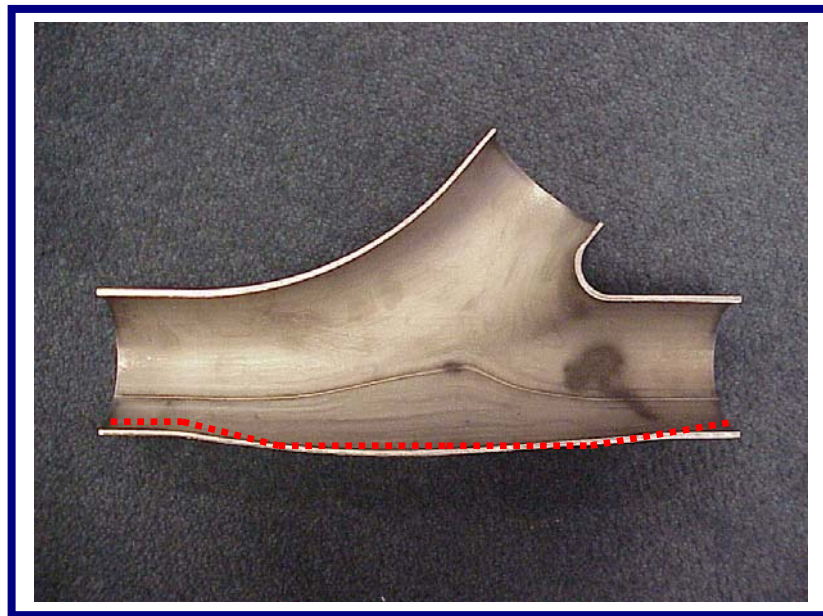
La figura 6.6 muestra la ubicación incorrecta de la soldadura y una línea punteada indicando la posición en la que debería encontrarse. Como consecuencia, y con motivo de contar con una muestra útil para efectuar las comparaciones posteriores se decidió considerar dos zonas para la muestra C; la muestra C1 (ver figura 6.1) considera la zona donde se encuentra la soldadura, mientras que la muestra C2 (ver figura 6.1) considera la zona en la que supuestamente debería de estar la soldadura con el fin de observar los granos en esa zona, en la cual, en este caso, existe una deformación libre del material debido al diseño del molde de hidroformado.

**Figura 6.6 Ubicación Incorrecta de la Soldadura en la Pieza Tratada Térmicamente.**

comprender la zona ubicada en la sección media de la pieza a la altura de la muestra B (ver Figura 6.1); sin embargo, la pieza proporcionada para el análisis microestructural del tratamiento térmico presenta una deformación no deseable afectando la zona de la soldadura; lo anterior debido a un acomodo incorrecto de la pieza en la prensa de hidroformado.

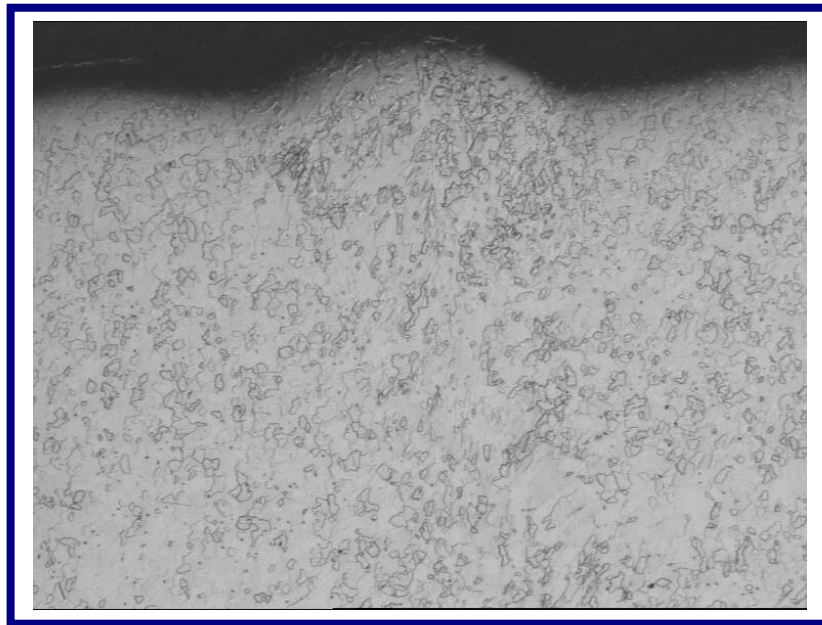
En la muestra C1 (Figura 6.7) se observa la presencia de granos recristalizados más finos que los presentes en el material inicial, se observa que la zona de aplicación de la soldadura tiene una recristalización debido al efecto del tratamiento térmico, y los granos columnares anteriormente presentes, se han redondeado. Del mismo modo se observan fronteras de grano definidas aunque no en toda la muestra.

**Figura 6.7 Microestructura de Muestra C1 en Sección Transversal.  
Ataque con Reactivo de Vilella. 100X**

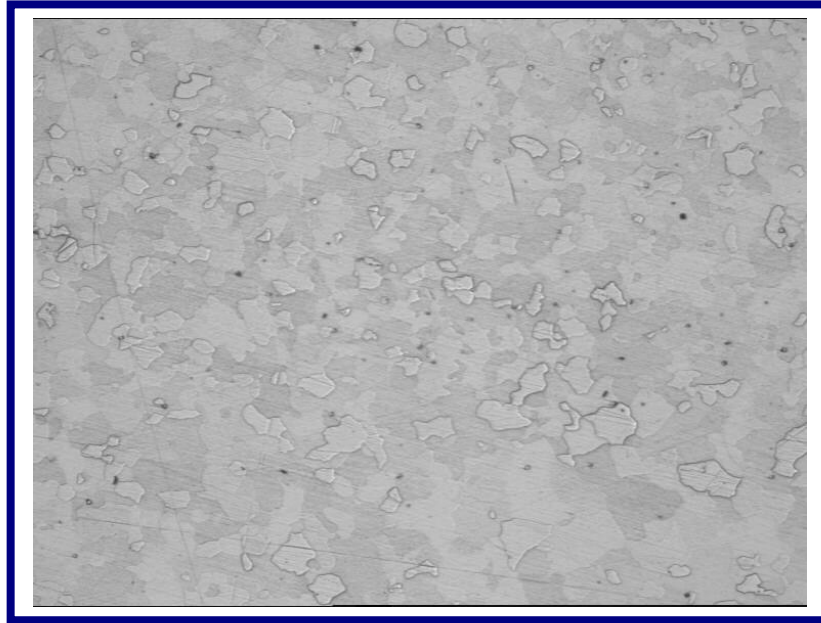
La figura 6.8 muestra la distribución de los granos en la zona de ubicación teórica de la soldadura. Se observan granos con forma relativamente uniforme entre sí y en su mayoría grano grueso. Aunque es posible distinguir la distribución de los granos, pocos cuentan con fronteras bien definidas, lo que indica una recristalización incompleta.

**Figura 6.8 Microestructura de Muestra C2 en Sección Transversal.  
Ataque con Reactivo de Vilella. 100X**

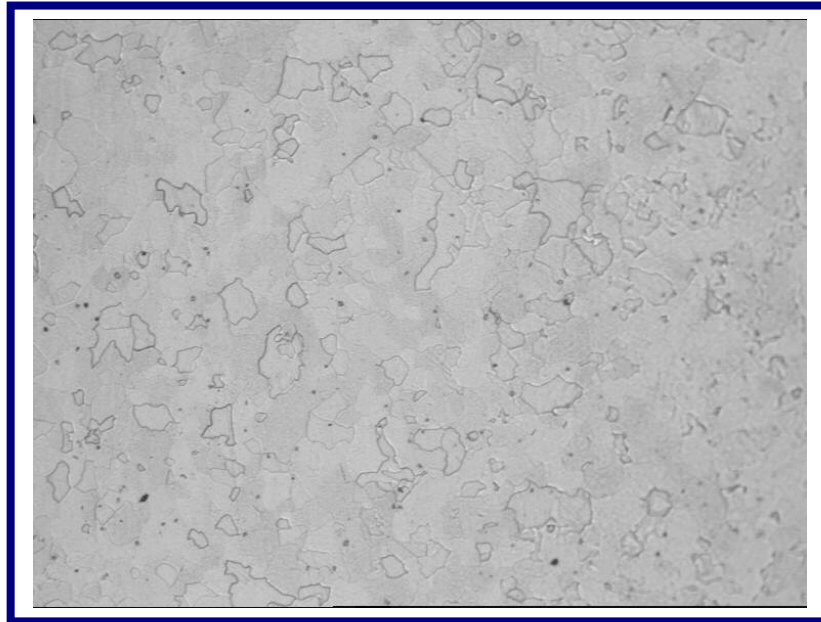
La muestra D (ver figura 6.1) fue analizada tanto en la sección longitudinal como en la sección transversal. Respecto a la sección transversal atacada con reactivo de Vilella, en la figura 6.9, se observan algunos granos con fronteras definidas, aunque en su mayoría se observan granos sin frontera definida en totalidad debido al efecto del tratamiento térmico.

**Figura 6.9 Microestructura de Muestra D en Sección Transversal.  
Ataque con Reactivo de Vilella. 100X**

Respecto a la sección longitudinal, existe un mayor número de granos con fronteras definidas, aunque aún se observan granos cuya etapa de recristalización no fue suficiente como para lograr obtener fronteras de grano definidas. La ubicación de la muestra D, sobre la pieza tratada térmicamente cuenta mayormente con una deformación en sentido longitudinal, es por ello que comparativamente entre las figuras 6.9 y 6.10, se observan granos ligeramente más comprimidos en la sección longitudinal que en la transversal.

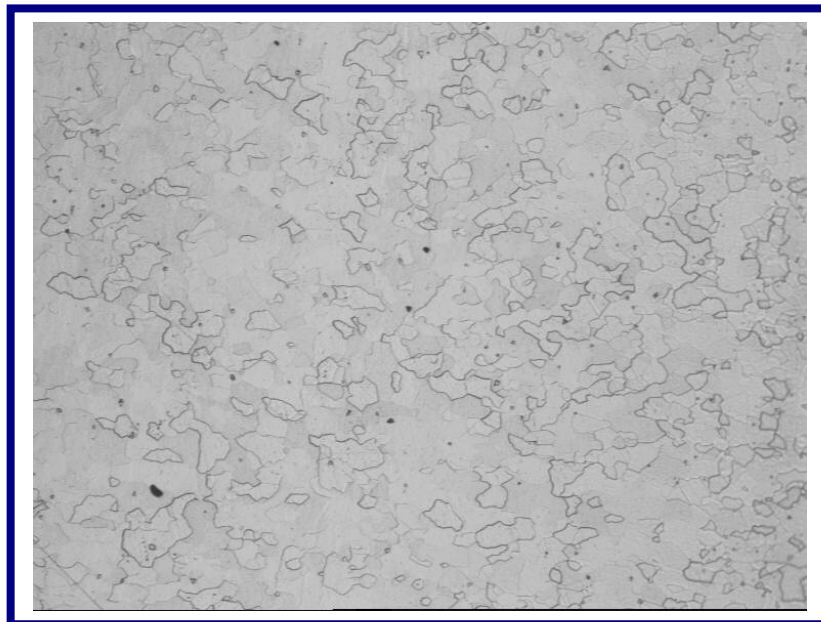
**Figura 6.10 Microestructura de Muestra D en Sección Longitudinal.  
Ataque con Reactivo de Vilella. 100X**

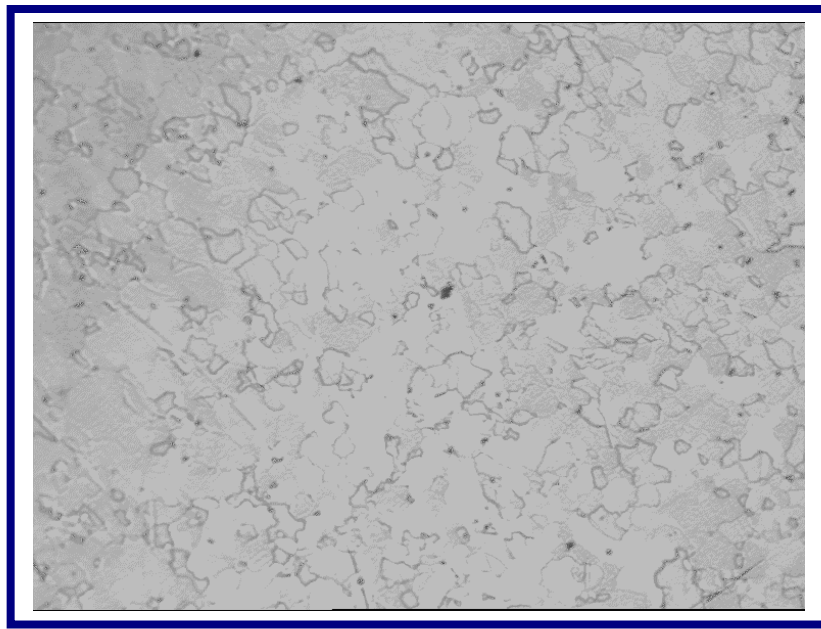
Debido a la ubicación de la muestra E sobre la pieza tratada térmicamente, (ver figura 6.1), únicamente es posible someter a estudio la sección transversal de esta muestra. Las figura 6.11 muestra la metalografía respectiva. En esta figura, se observa la presencia de granos con fronteras definidas, se puede notar la presencia de granos finos y gruesos, lo cual es debido a que esta zona es altamente deformada. Se trata de una zona sometida a fuerzas de tensión y compresión.

**Figura 6.11 Microestructura de Muestra E en Sección Transversal.  
Ataque con Reactivo de Vilella. 100X**

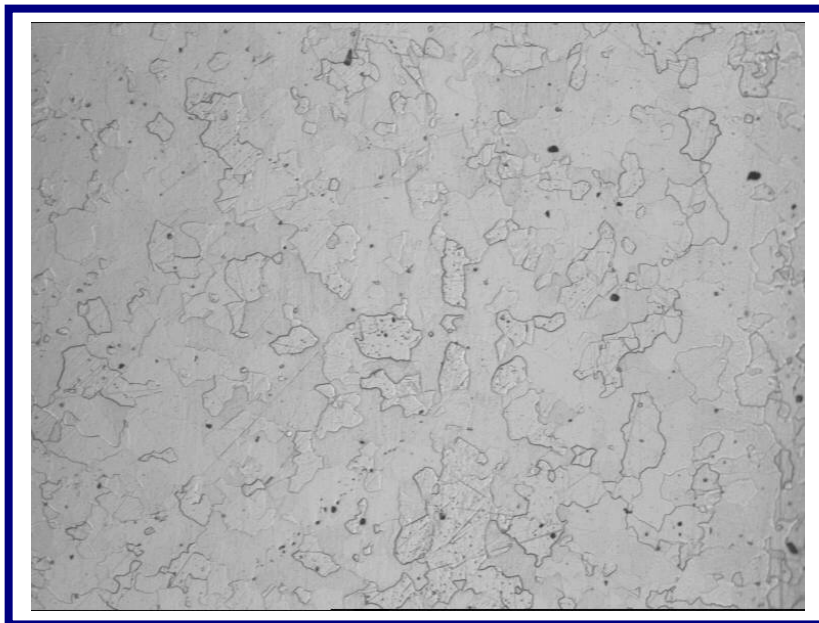
La muestra F (ver figura 6.1) está considerando una zona de alta deformación. Se analizaron la sección transversal y la longitudinal, figuras 6.12 y 6.13, de esta muestra. Tal y como se muestra en la sección transversal, se observa que los granos cuentan con fronteras definidas, aunque debido a que se trata de una zona de alta deformación, se observan granos muy finos y granos gruesos. En la sección longitudinal, figura 6.13, es

**Figura 6.12 Microestructura de Muestra F en Sección Transversal.  
Ataque con Reactivo de Vilella. 100X**

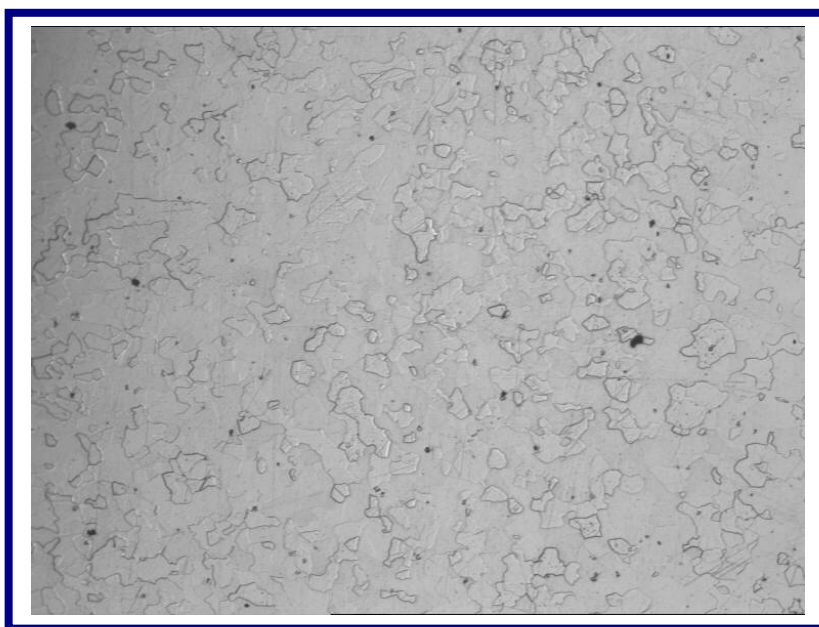
posible notar, igualmente, granos con fronteras definidas y se puede observar que existen granos que no completaron su recristalización. Se observa además, grano más fino que el observado en la sección transversal, debido al sentido de la deformación.

**Figura 6.13 Microestructura de Muestra F en Sección Longitudinal.  
Ataque con Reactivo de Vilella. 100X**

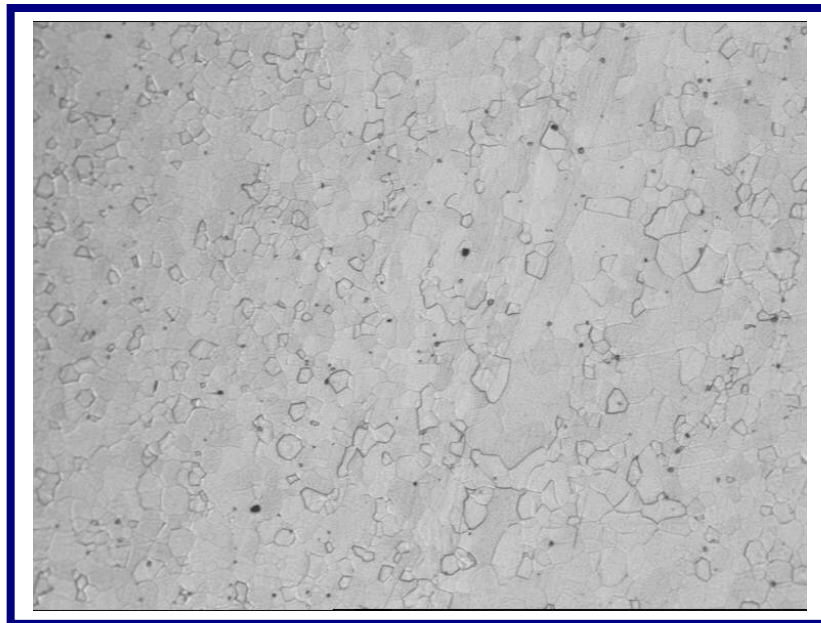
En la muestra G, (ver figura 6.1), considerando la sección transversal, figura 6.14, es posible notar que los granos tienen fronteras definidas sin embargo, también, se observan granos sin recrystalizar. Por otra parte, la sección longitudinal, figura 6.15, presenta granos finos y gruesos agrupados y fronteras de grano definidas en algunos casos y no muy definidas en otros. En ambas secciones, figuras 6.14 y 6.15, es posible notar que incluso después del tratamiento térmico se observa una orientación de los granos en el sentido de la deformación y que el comportamiento de los granos en esta zona es similar tanto en el sentido transversal como en el sentido longitudinal.

**Figura 6.14 Microestructura de Muestra G en Sección Transversal.  
Ataque con Reactivo de Vilella. 100X**

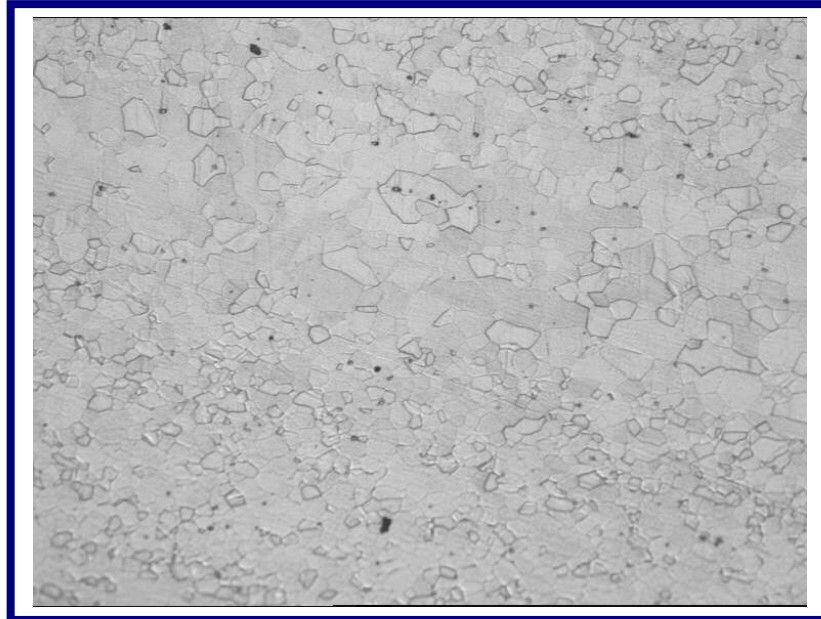
**Figura 6.15 Microestructura de Muestra G en Sección Longitudinal.  
Ataque con Reactivo de Vilella. 100X**

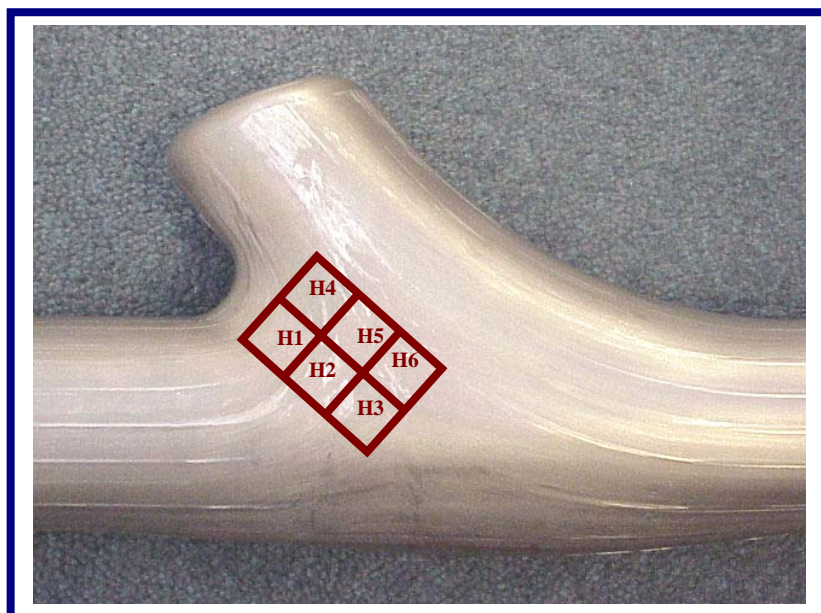
**Figura 6.16 Muestra H en pieza Tratada Térmicamente Mostrando  
Secciones de Corte Utilizadas en Metalografías.**

En la muestra H (ver figura 6.1), zona de la pieza considerada como la de mayor deformación, tal como en el capítulo anterior, se dividió en seis partes. Las secciones de corte de la muestra H se observan en la figura 6.16.

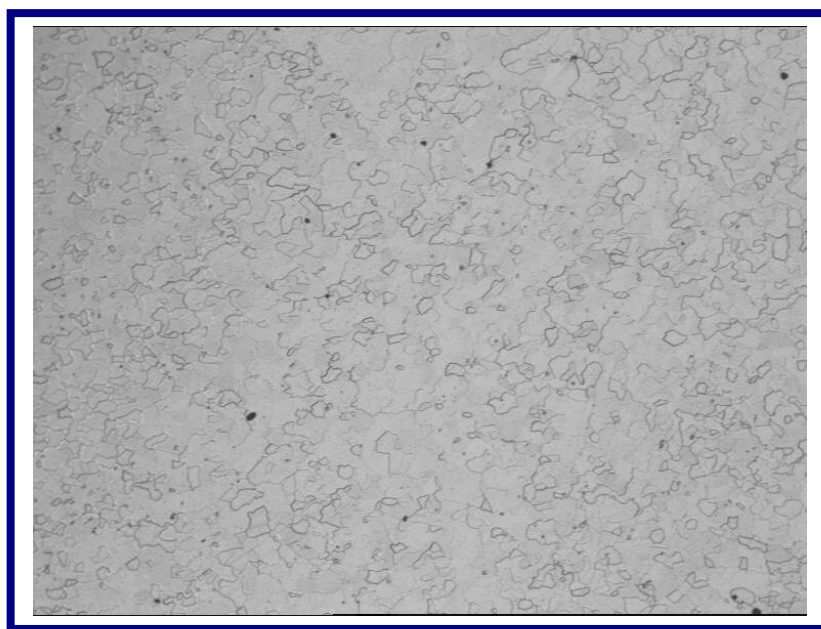
En la muestra H1, tal y como se puede ver en las figura 6.18 se observan granos muy finos y con fronteras de grano bien definidas y pocas áreas con recristalización incompleta. El tamaño de grano indica que se trata de una zona de alta dureza y que el efecto del tratamiento térmico, pese a que permite una recristalización homogénea de los granos, estos no recuperan el estado inicial. En las figura 6.19, en la cual se considera la sección longitudinal, se observan granos más gruesos que los observados en la sección transversal. Del mismo modo, se observan fronteras de grano bien definidas, aunque zonas mayores con recristalización incompleta.

**Figura 6.17 Microestructura de Muestra H1 en Sección Transversal.  
Ataque con Reactivo de Vilella. 100X**

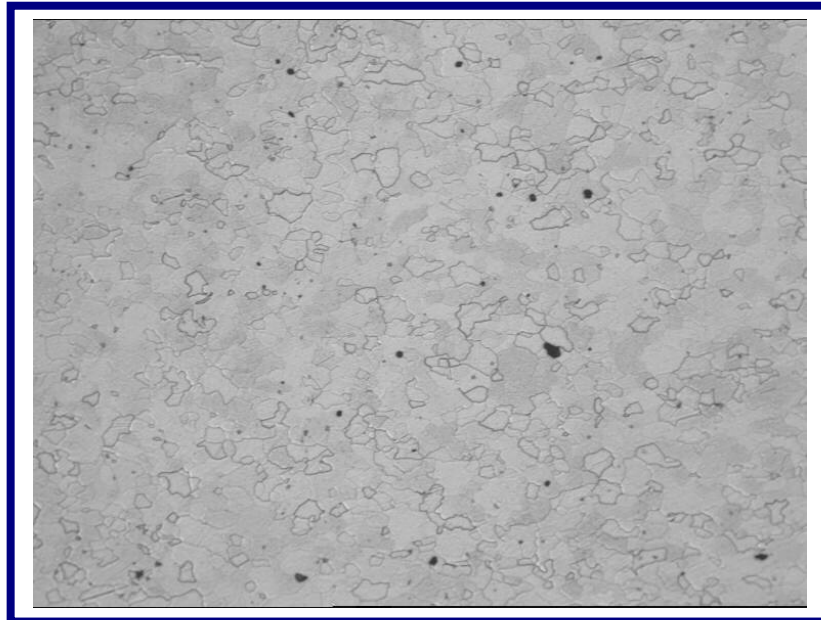
**Figura 6.18 Microestructura de Muestra H1 en Sección Longitudinal.  
Ataque con Reactivo de Vilella. 100X**

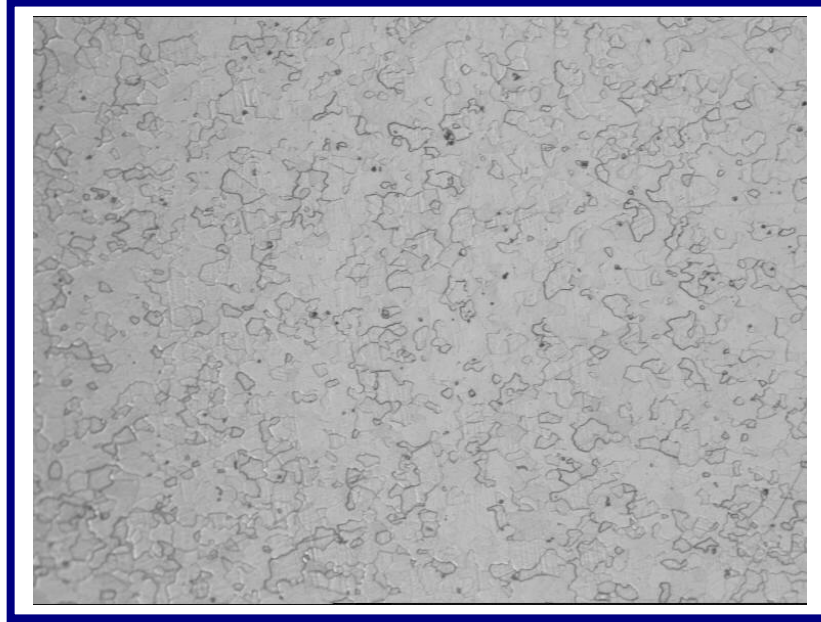
En la muestra H2, sección transversal, figura 6.19 se observan granos finos, semejantes a los observados en la misma sección de H1 y fronteras de grano definidas. De igual modo, casi no se observan áreas con recristalización incompleta. Se observan también granos finos, en su mayoría. En la figura 6.20, disminuyen las zonas con recristalización incompleta con respecto a lo observado en H1, misma sección. Aunque se observan formas de grano menos homogéneas y granos, ligeramente mayores a los observados en H1 para la sección longitudinal. Las características del grano son similares en ambas secciones para la muestra H2.

**Figura 6.19** Microestructura de Muestra H2 en Sección Transversal.

**Ataque con Reactivo de Vilella. 100X**

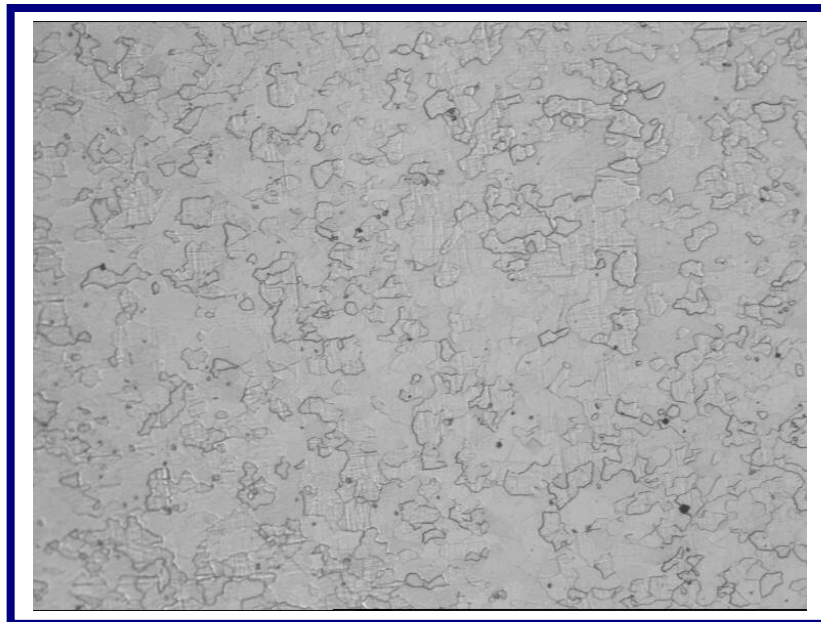
**Figura 6.20** Microestructura de Muestra H2 en Sección Longitudinal.

**Ataque con Reactivo de Vilella. 100X**

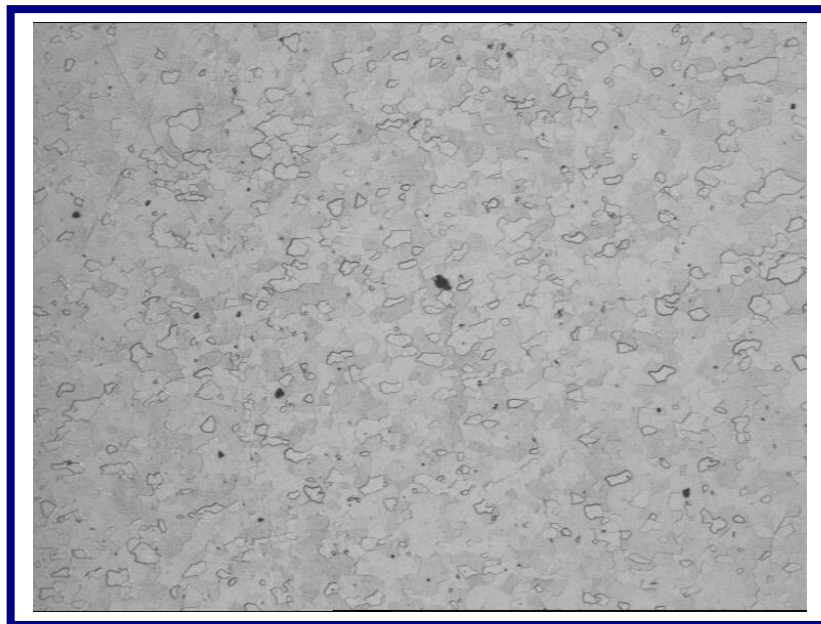
La muestra H3 presenta de la misma manera que las muestras H1 y H2 en su sección transversal y longitudinal, ver figuras 6.21 y 6.22, granos finos; aunque también se observan, áreas mayores con recristalización incompleta.

**Figura 6.21 Microestructura de Muestra H3 en Sección Transversal.  
Ataque con Reactivo de Vilella. 100X**

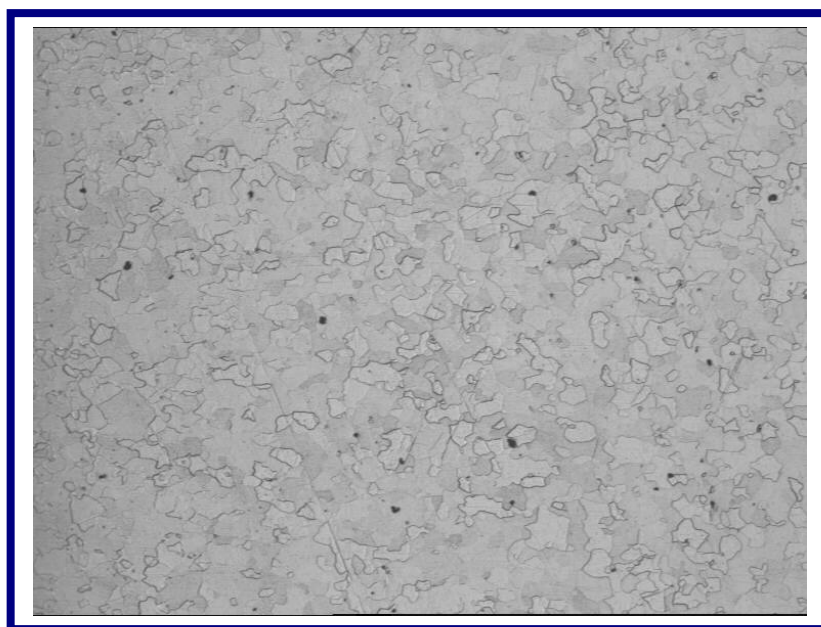
**Figura 6.22 Microestructura de Muestra H3 en Sección Longitudinal.  
Ataque con Reactivo de Vilella. 100X**

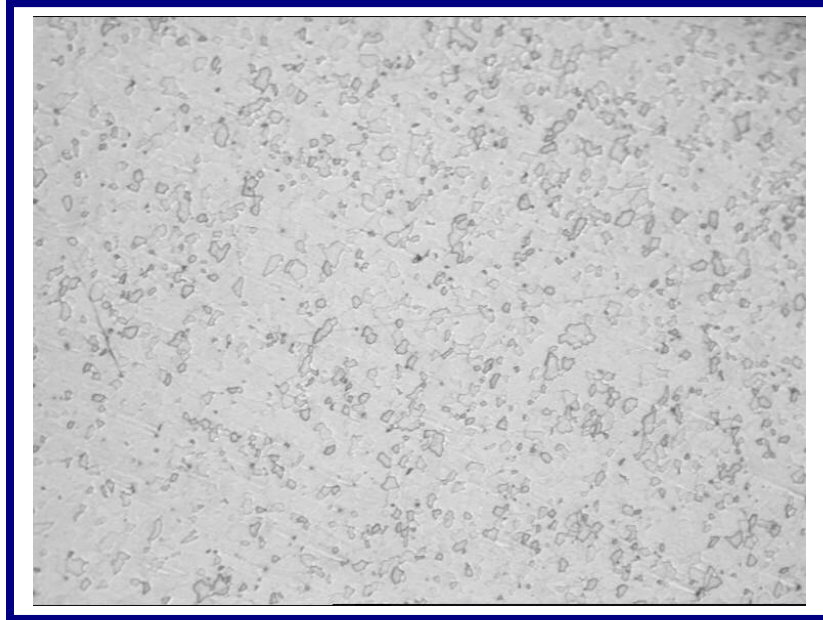
La muestra H4, muestra en su sección transversal, figura 6.23, múltiples zonas de recristalización incompleta. Se observa, por otro lado, grano muy fino. Respecto a la sección longitudinal, figura 6.24, se observa recristalización casi en la totalidad de la muestra y granos de forma irregular con fronteras de grano definidas.

**Figura 6.23 Microestructura de Muestra H4 en Sección Transversal.**

**Ataque con Reactivo de Vilella. 100X**

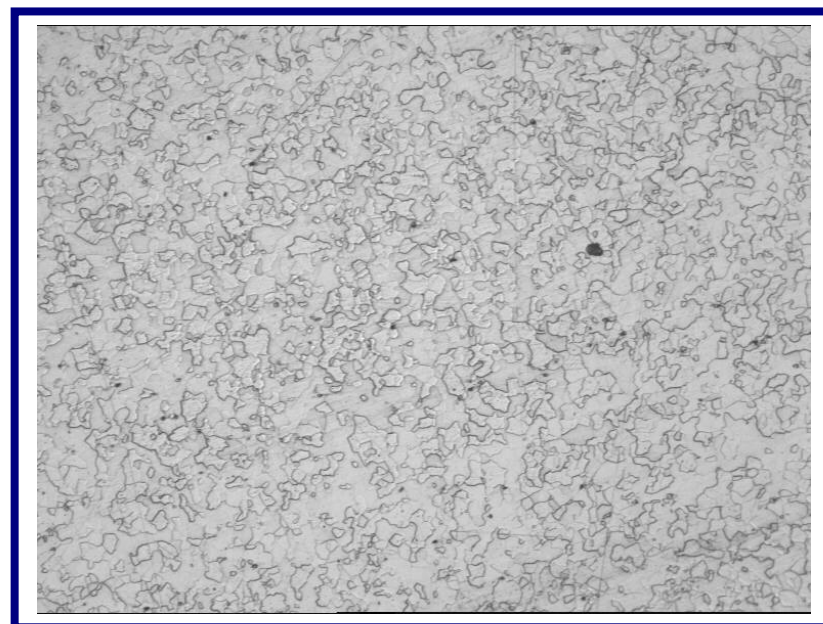
**Figura 6.24 Microestructura de Muestra H4 en Sección Longitudinal.**

**Ataque con Reactivo de Vilella. 100X**

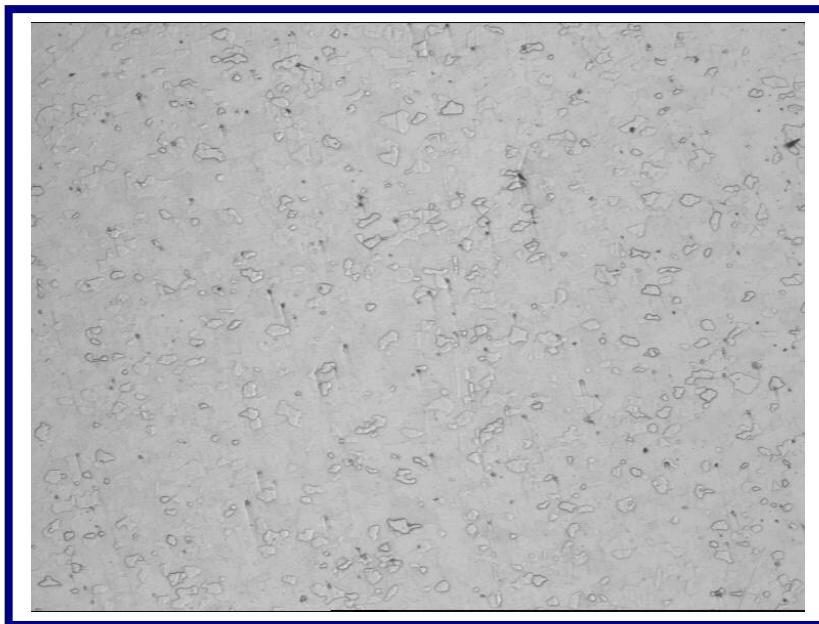
En la sección transversal de la muestra H5, figura 6.25, se observan granos finos con fronteras definidas. La figura 6.26 muestra la sección longitudinal de la muestra H5 en donde se observan, de manera similar a H4, fronteras de grano definidas y ausencia de zonas no recristalizadas.

**Figura 6.25 Microestructura de Muestra H5 en Sección Transversal.**

**Ataque con Reactivo de Vilella. 100X**

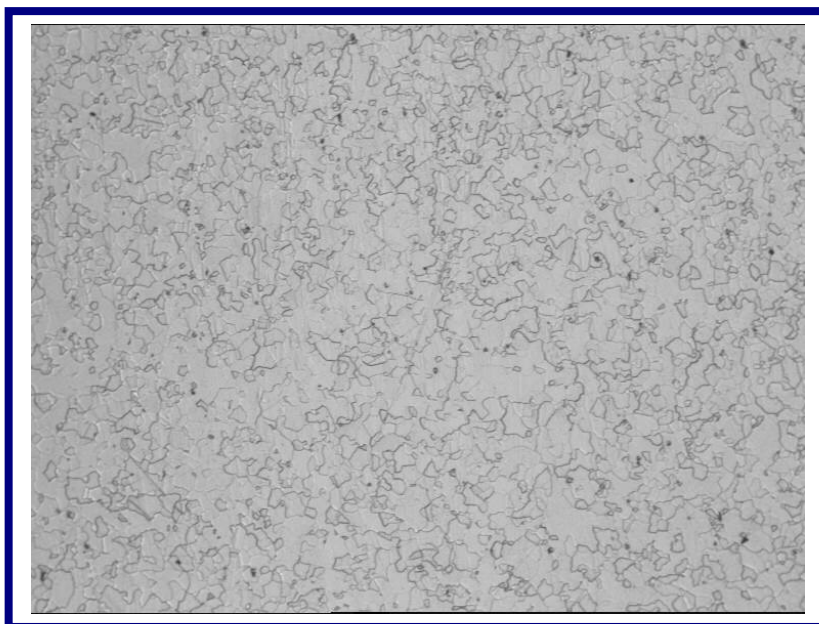
**Figura 6.26 Microestructura de Muestra H5 en Sección Longitudinal.**

**Ataque con Reactivo de Vilella. 100X**

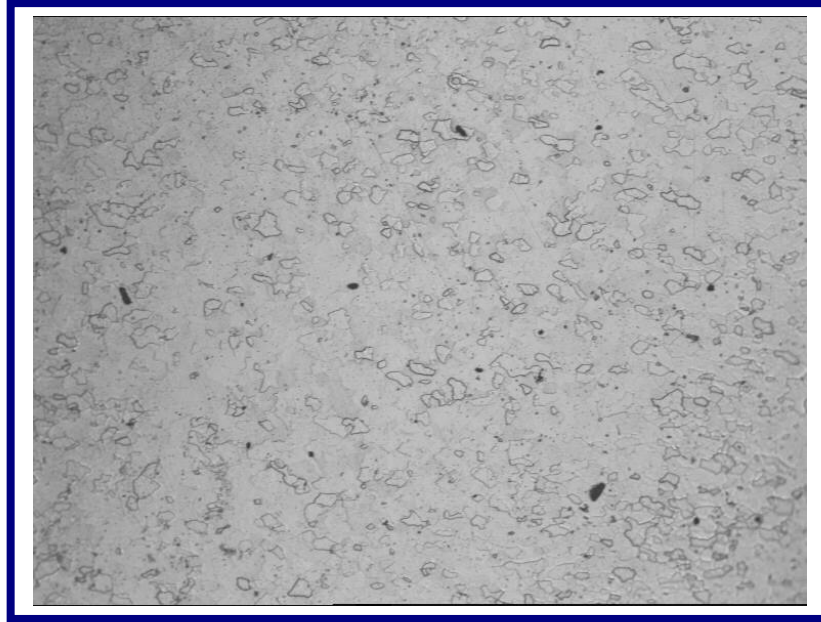
La figura 6.27 representa la sección transversal de la muestra H6. Se observan una mayor cantidad de fronteras de grano definidas, con respecto a H4 y H5. Existen aún zonas sin recrystalizar y el grano es fino. La figura 6.28 muestra una recrystalización casi en su totalidad de la sección longitudinal H6. El grano observado es más grueso que en H4 y H5.

**Figura 6.27** Microestructura de Muestra H6 en Sección Transversal.

**Ataque con Reactivo de Vilella. 100X**

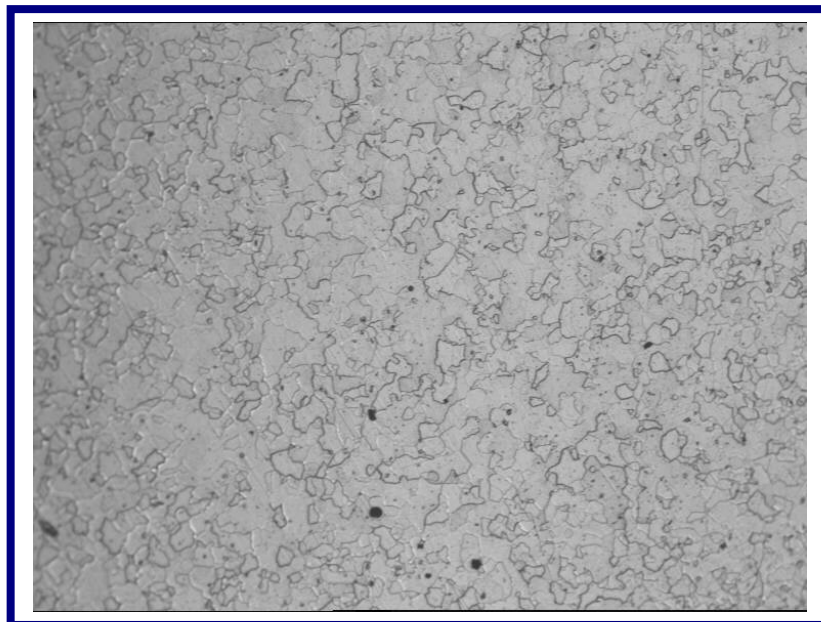
**Figura 6.28** Microestructura de Muestra H6 en Sección Longitudinal.

**Ataque con Reactivo de Vilella. 100X**

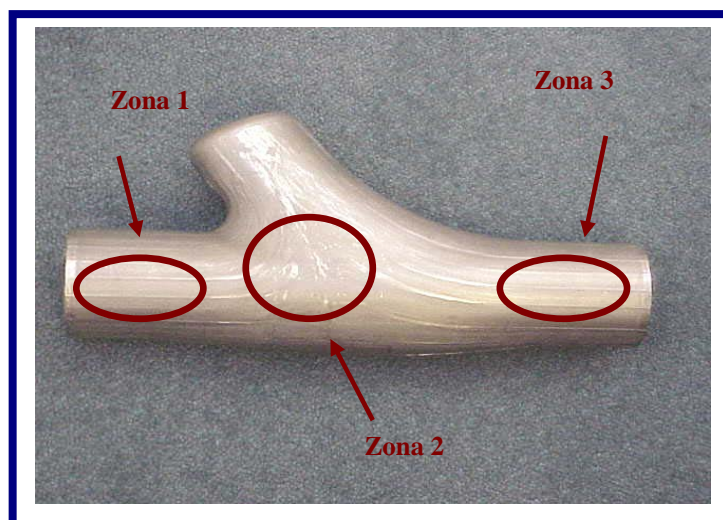
Sobre la pieza tratada térmicamente fue efectuada una prueba de dureza Rockwell. La figura 6.29 muestra las zonas de medición:

Figura 6.29 Zonas de Medición de Dureza sobre Pieza Tratada Térmicamente.

La tabla 6.1 muestra los valores de dureza medidos en las diferentes zonas. La zona con los mayores grados de dureza se registra en la zona 3, ya que esta zona fue afectada por la compresión en el proceso de hidroformado, mientras que para las zonas 1 y 2 el material fluye. De acuerdo con lo observado en las metalografías efectuadas y los valores de dureza, se observa que de acuerdo con el tipo de grano presente en cada zona, es posible corroborar los valores obtenidos, pues se encuentra que el grano más fino se encuentra en muestras relativas a la zona 3. Es posible notar que esta es la zona que sufre la mayor deformación y consecuentemente, es el punto con mayor dureza, pese a que ya se realizó el tratamiento térmico.
