CAPITULO 8: REDISEÑO DE LA PIEZA MÁS CRÍTICA.

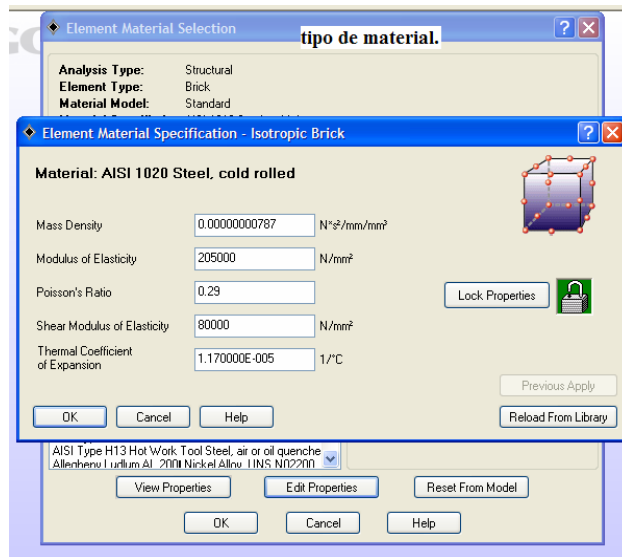
Puede ser un material más rígido o duro, además de tener tornillos con amortiguamiento. Este material es solamente un acero más duro con las siguientes características. Para hacer este tipo de rediseño posible se necesitan hacer pruebas de laboratorio experimentales y análisis de software.

Figura 9.1: Material de rediseño.

Al ser una pieza más rígida, obtiene valores modales mayores, ya que la frecuencia aumenta. Otro factor de rediseño es introducir una pieza amortiguadora, entre esta pieza, que es *la oreja de perro* y la charola de consola. Puede ser de un material blando como el de la goma de la mica.
