## CAPITULO 5: PRUEBA DE DESGASTE REALIZADA EN LA UDLAP

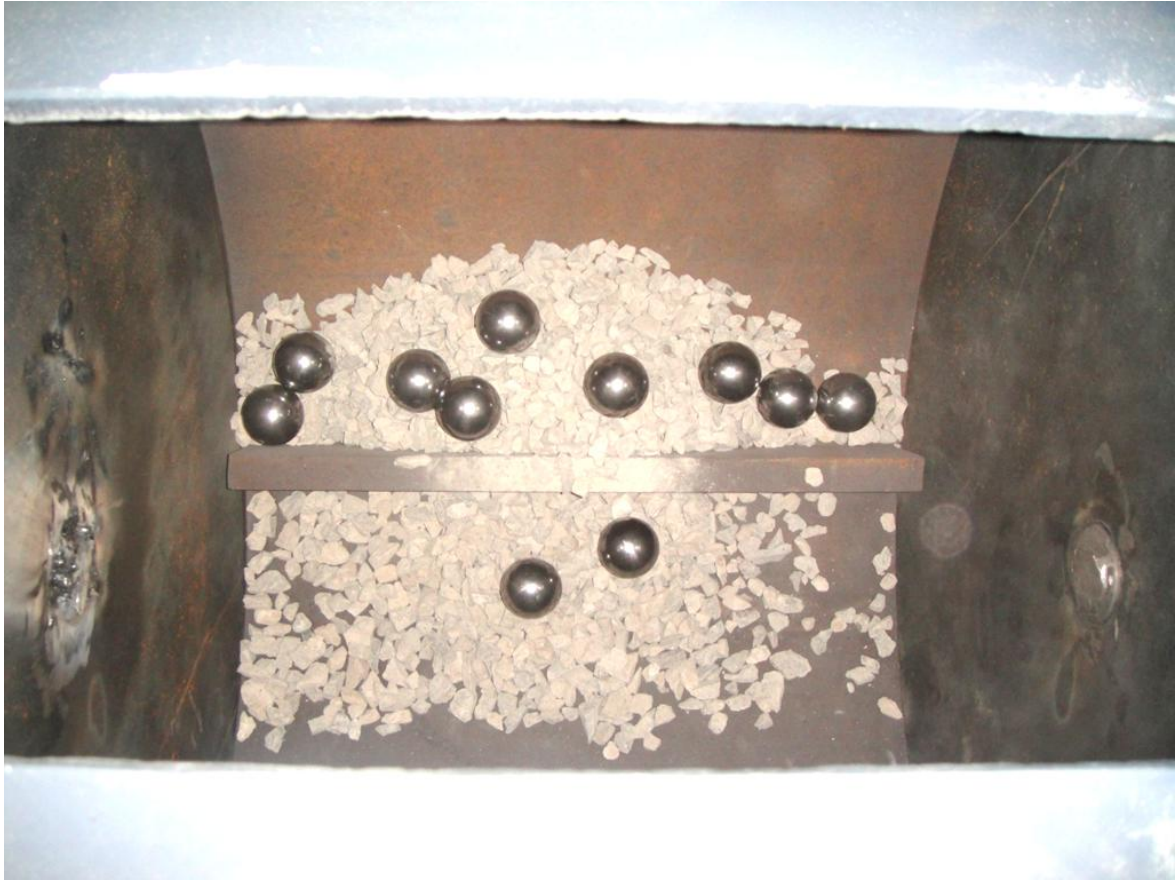
La composición “Tipo B” también requiere de 11 esferas que representaron la carga abrasiva en la prueba, las 11 esferas también fueron introducidas en el cilindro y juntas conformaron una masa de 4584g tal y como lo muestra la Fotografía 3. Una vez que dentro del cilindro se encontraban el material y las esferas se cerró la tapa hermética para impedir la salida de polvo.

**Fotografía 3.-** Composición tipo B introducida en la máquina
