## CAPÍTULO 6

### EFFECTOS EN LA COMPOSICIÓN QUÍMICA Y PROPIEDADES FÍSICAS DEL MATERIAL RECICLADO EN LA PIEZA TERMINADA

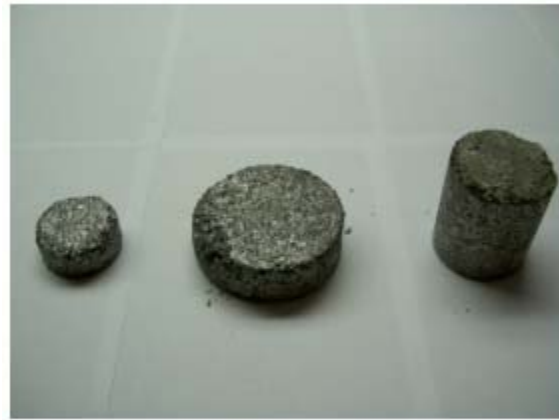
Fig. 6.1 Distintas formas de briquetas.

En la figura 6.1 se pueden observar tres distintos tamaños de briquetas, la primera de izquierda a derecha fue la obtenida en el laboratorio de la Universidad, la segunda fue una de las que realizó el proveedor de aluminio y la tercera fue hecha por *Custom Briquetting Systems*, una compañía norteamericana que ofrece máquinas compactadoras de residuos metálicos.

Para realizar esta prueba, se logró conseguir que el proveedor de aluminio, el cual cuenta con una máquina compactadora, hiciera briquetas de la viruta producida por Aluminio Fundido S.A. de C.V. Se transformaron 150 kg. de viruta en briquetas. Estas briquetas difieren en tamaño con la obtenida en el laboratorio, sin embargo al ser del mismo material no debe afectar el resultado.

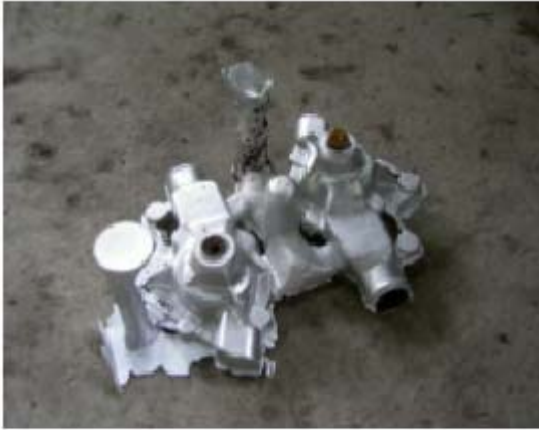
Fig. 6.2 Cascos de aluminio con material reciclado.

Para la prueba se hicieron 5 medias cargas en el horno (90 kg. aprox.) utilizando 12.5% de briquetas 40% de mazarotas y avisos y 47.5% de lingote. El aluminio fue utilizado para vaciar uno de los modelos de casco de bomba de agua, que menos problemas da en cuanto a piezas defectuosas, para evitar en lo posible que las piezas salieran mal. Después de

que las piezas solidificaron y se desmoldaron se observó que a simple vista el material no presentaba ningún cambio ni ningún defecto poco usual en la superficie de la pieza.

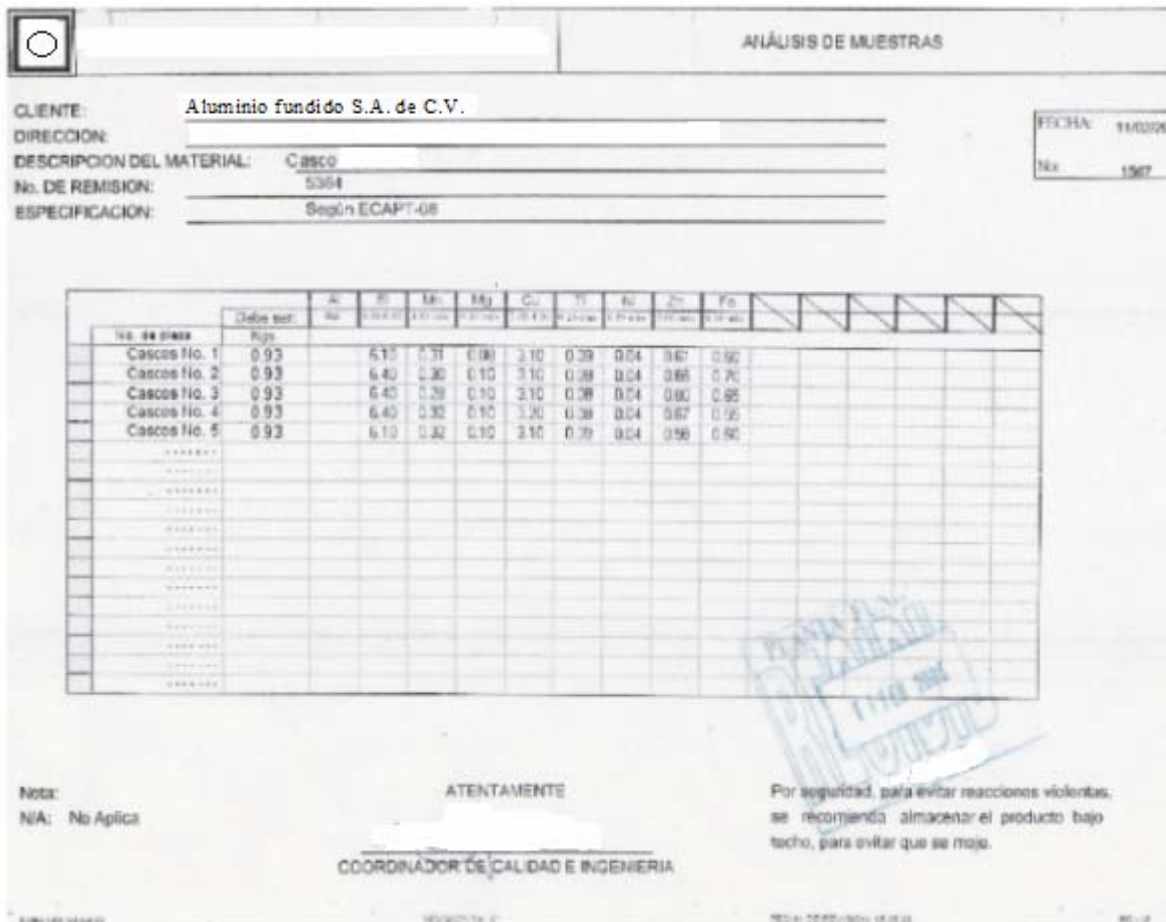
Fig. 6.4 Resultados de la espectrografía realizada al material con viruta reciclada.

En la figura 6.4 se puede observar los resultados de la espectrografía realizada a las piezas de muestra. Como se puede observar en ambos casos la composición química de todas las muestras no cambió de manera significativa y mucho menos se salió de los parámetros indicados en la Tabla 2.1 que muestra la especificación para la aleación A319.

Esto comprueba que la proporción utilizada puede ser del 12.5% sin que se tenga algún efecto contraproducente dentro de los componentes de la aleación. Al no tener una

variación significativa en la composición química del material, podría decirse que las propiedades físicas tampoco cambiarán.
